MERCEDES-BENZ CLS 350 CDI 4MATIC 265 HK AUTOMAT  
4WD

TESTDATO: 04.02.2026

KODE: 1874930

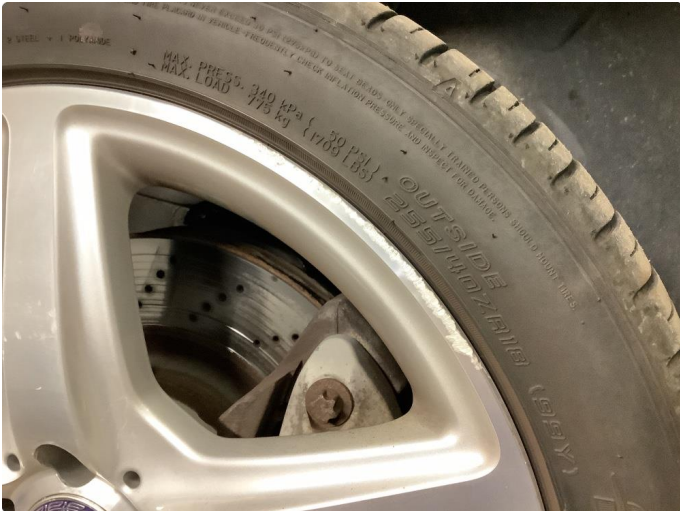
| Punkt | Beskrivelse | Plassering |
|---|---|---|
| 1.1 Dekk/Felger | kantkjørt felg | begge foran |

1.1 Kantkjørt felg

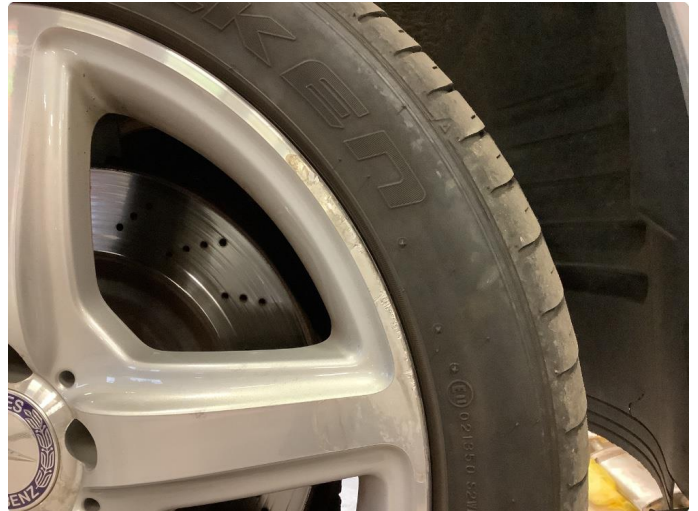
1.1 Kantkjørt felg

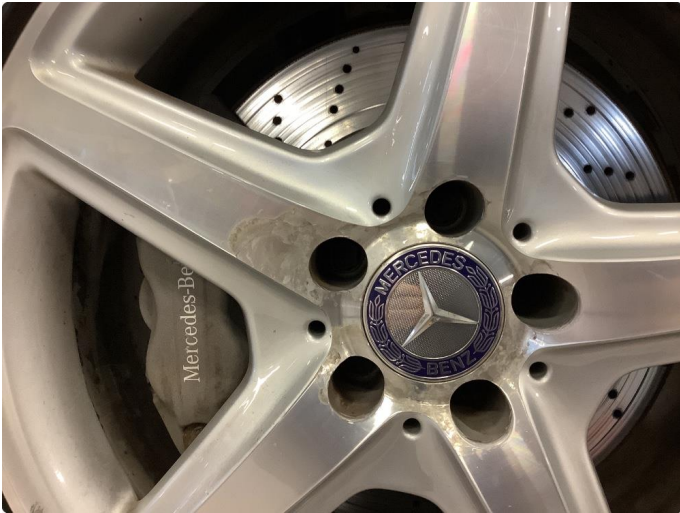
| Punkt | Beskrivelse | Plassering |
|---|---|---|
| 1.2 Dekk/Felger | oksidering felg | høyre foran |

1.2 Oksidering felg

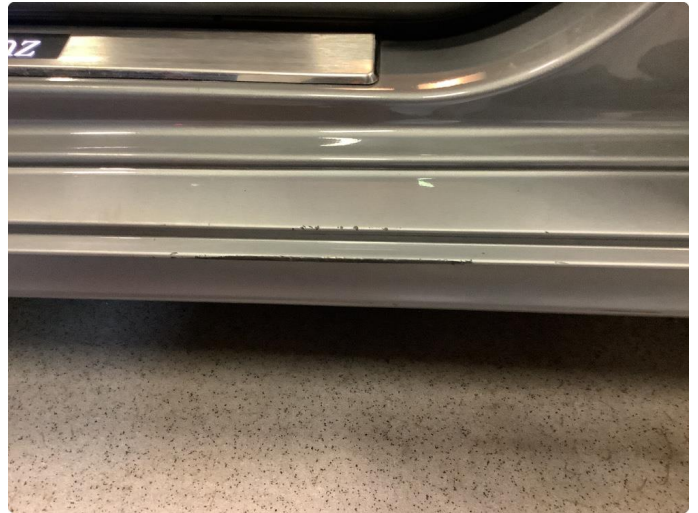
| Punkt | Beskrivelse | Plassering |
|---|---|---|
| 1.3 Terskler/innlastningssone | slitt gjennom lakk | venstre foran |

1.3 Slitt gjennom lakk

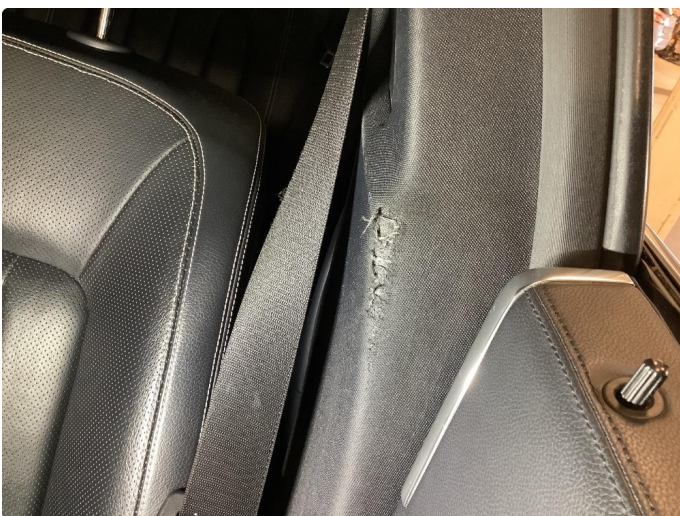
| Punkt | Beskrivelse | Plassering |
|---|---|---|
| 2.1 Deksel | slitt | venstre foran |

2.1 Slitt
