VOLKSWAGEN CADDY / SKN 2WD
TESTDATO: 01.07.2026
KODE: 2064400

ZT57765

NBF Tilstandsrapport er utarbeidet av Norges Bilbransjeforbund og Forbrukerrådet.

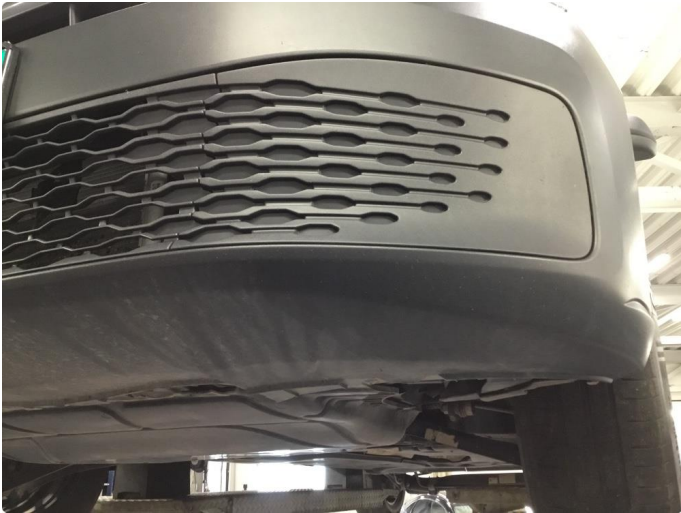
Punkt	Beskrivelse	Plassering
1. EKSTERIØR		
1.1 Støtfanger	Liten sprikk i forntfanger venstre side

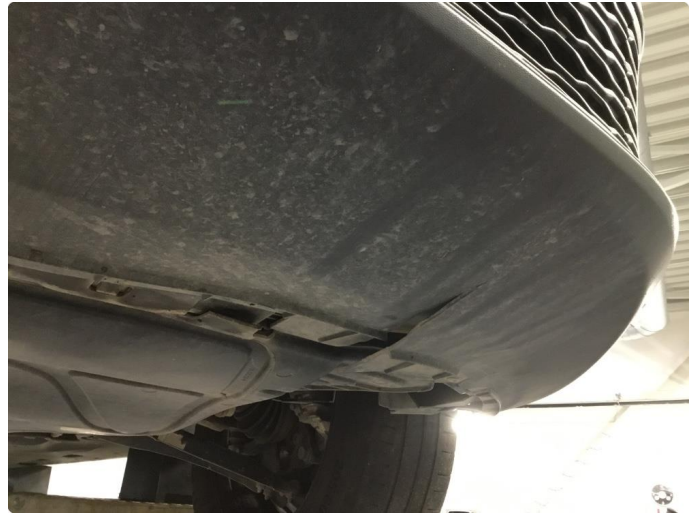
1.1 Liten sprikk i forntfanger venstre side

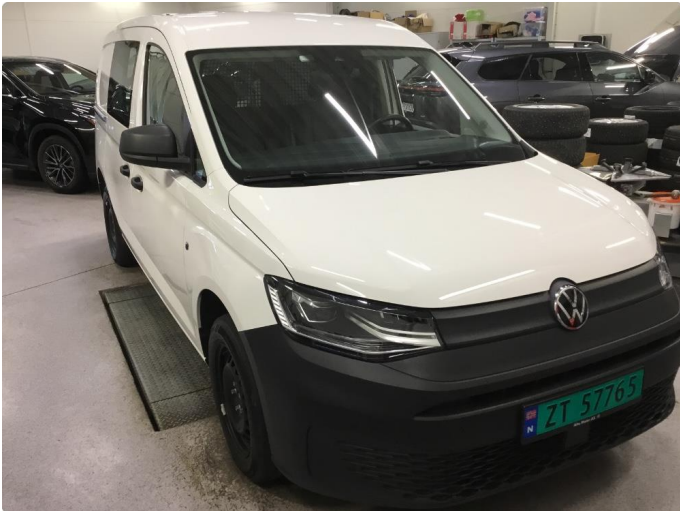
1.1 Liten sprikk i forntfanger venstre side
