**MAZDA MAZDA CX-3 / DJ1 4WD**
**TESTDATO: 18.09.2026**
**KODE: 2122350**

**ZH46283**

NBF Tilstandsrapport er utarbeidet av Norges Bilbransjeforbund og Forbrukerrådet.

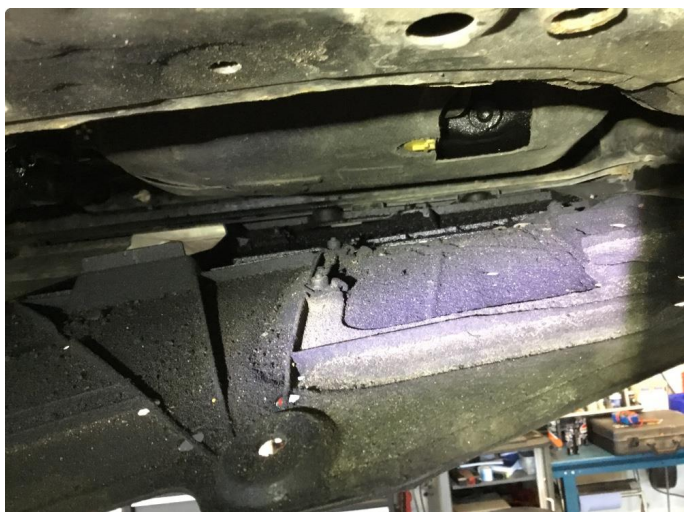
| Punkt | Beskrivelse | Plassering |
|---|---|---|
| 2.1 Lekkasje | oljelekkasje fra motor, under feilsøk | |

2.1 Oljelekkasje fra motor, under feilsøk

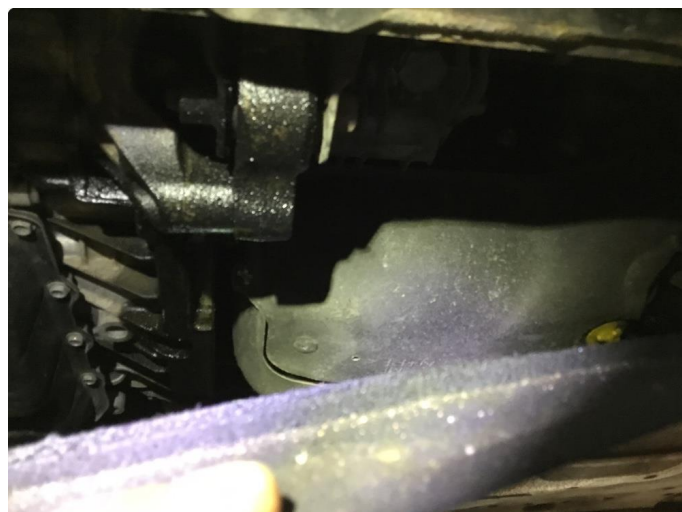
2.1 Oljelekkasje fra motor, under feilsøk

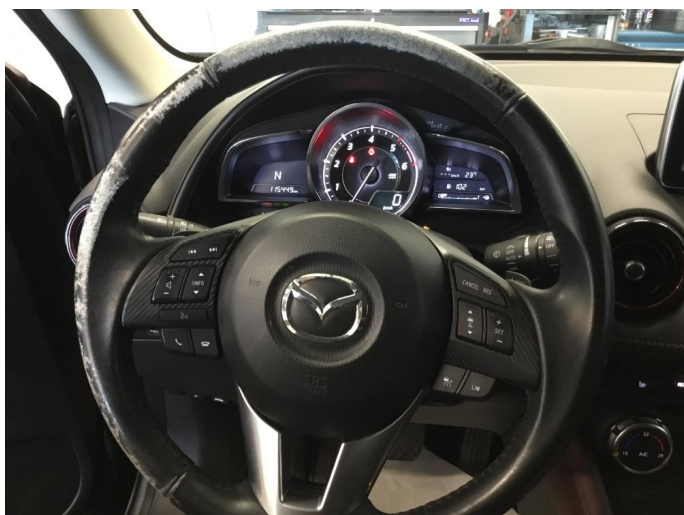
| Punkt | Beskrivelse | Plassering |
|---|---|---|
| 3.1 Ratt | Slitasje på ratt | |

3.1 Slitasje på ratt
