**MITSUBISHI MITSUBISHI OUTLANDER / CW0 150 HK  
MANUELL 4WD**
**TESTDATO: 03.08.2026**
**KODE: 2082383**

**XV69362**

**210 591 KM**

**Diesel**
**CHASSISNR: JMBXJGF6WGZ401792**
**BRUKTIMPORT: Nei**
**KJØRETØY: Personbil**
**FRIST FOR PKK: 20.03.2028**

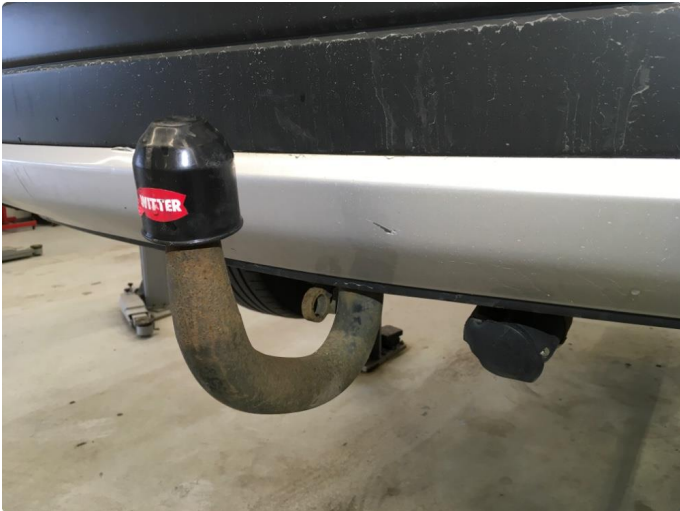
| Punkt | Beskrivelse | Plassering |
|---|---|---|
| 1.1 Lakk | noen riper og småbulker | |

1.1 Noen riper og småbulker

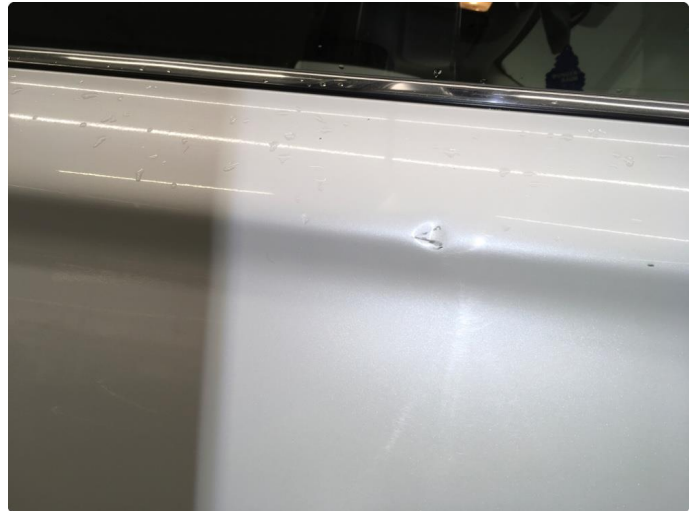
1.1 Noen riper og småbulker

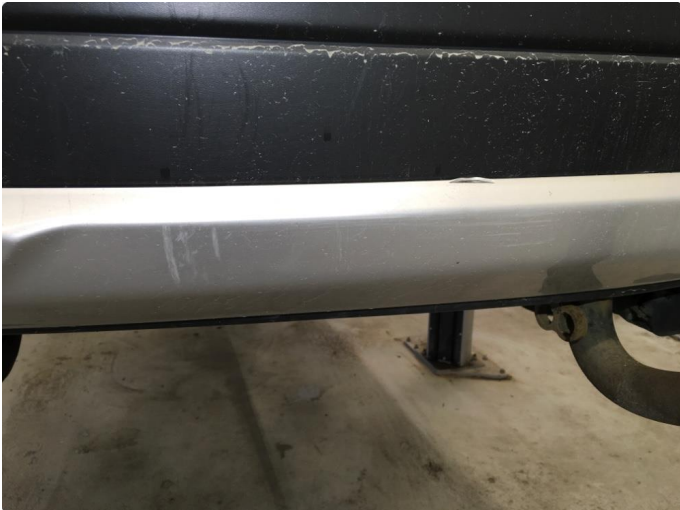
1.1 Noen riper og småbulker

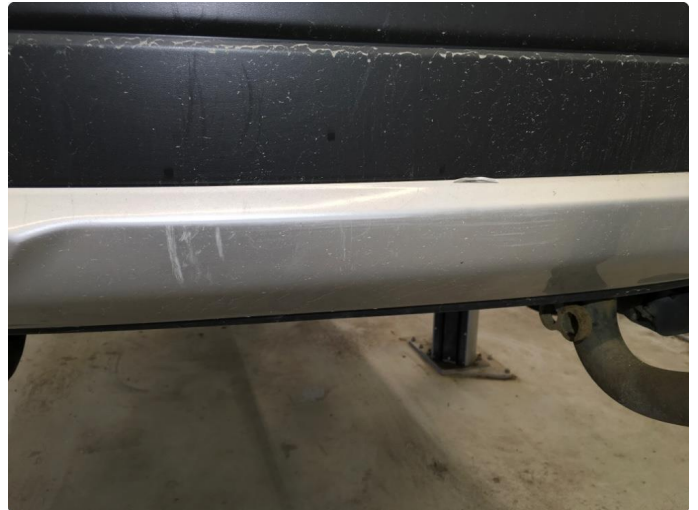
1.1 Noen riper og småbulker

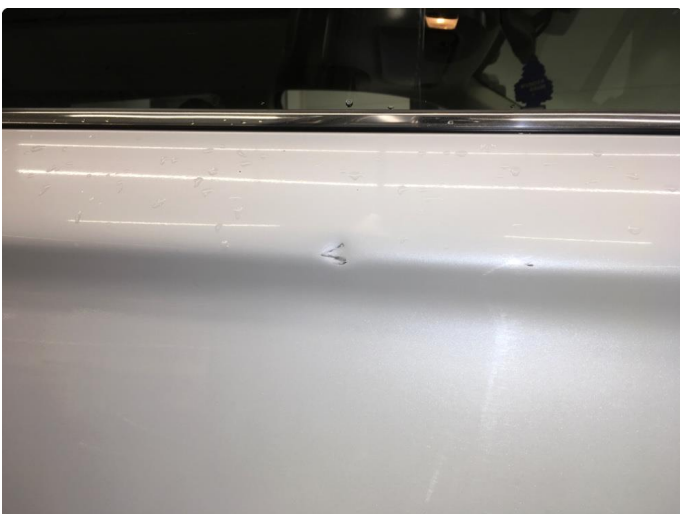
1.1 Noen riper og småbulker

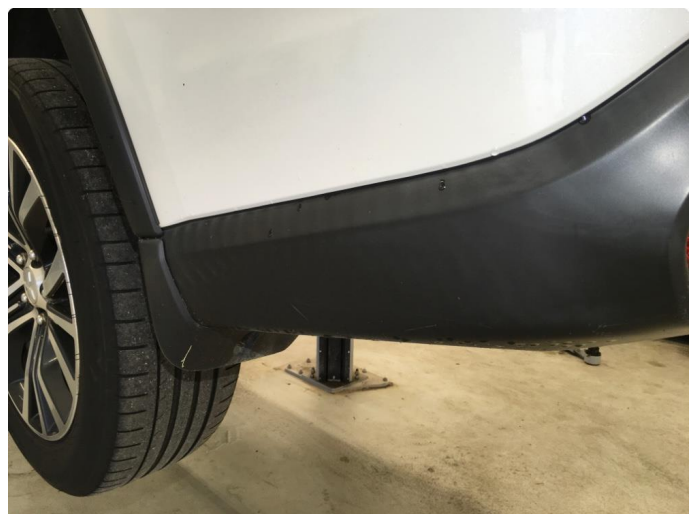
1.1 Noen riper og småbulker

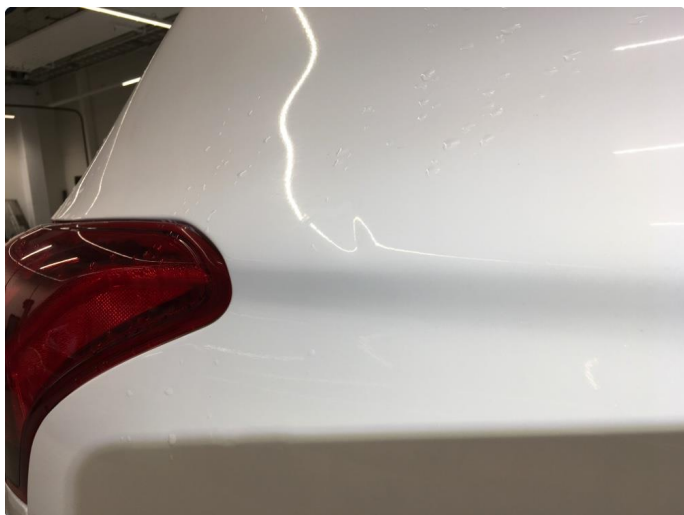
1.1 Noen riper og småbulker

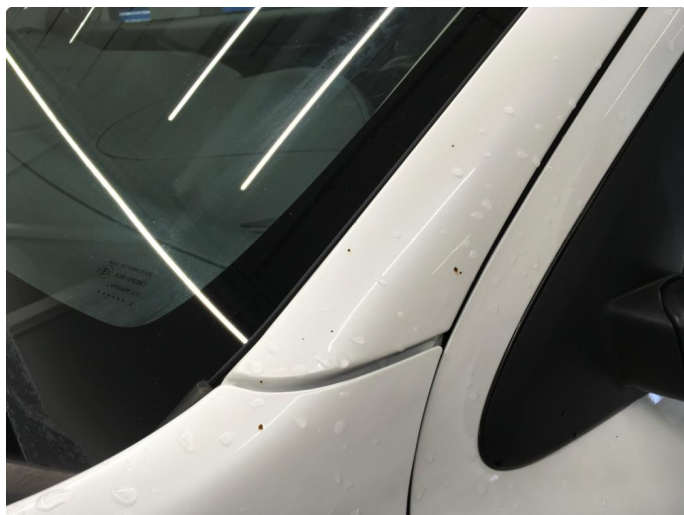
| Punkt | Beskrivelse | Plassering |
|---|---|---|
| 1.2 Lakk | stensprut | |

1.2 Stensprut

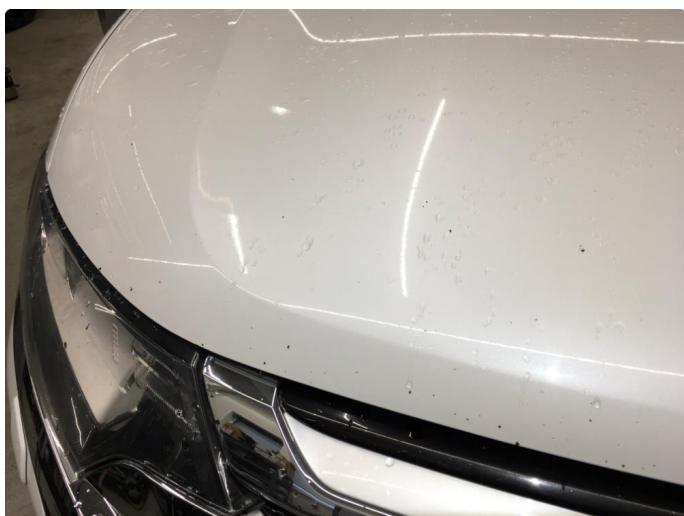
1.2 Stensprut

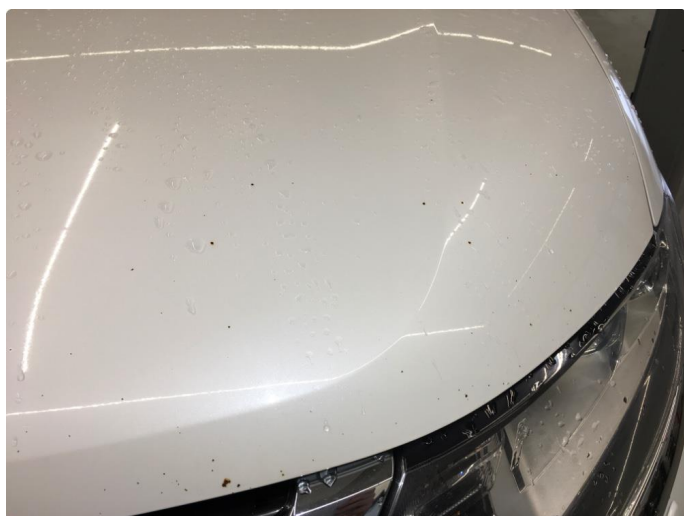
1.2 Stensprut

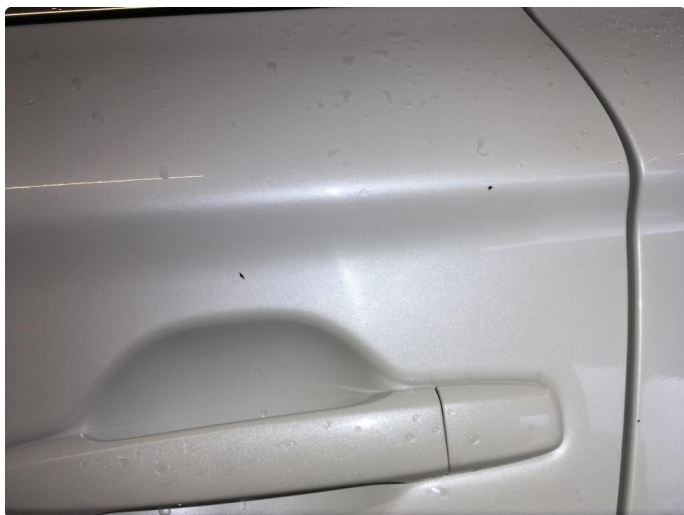
1.2 Stensprut

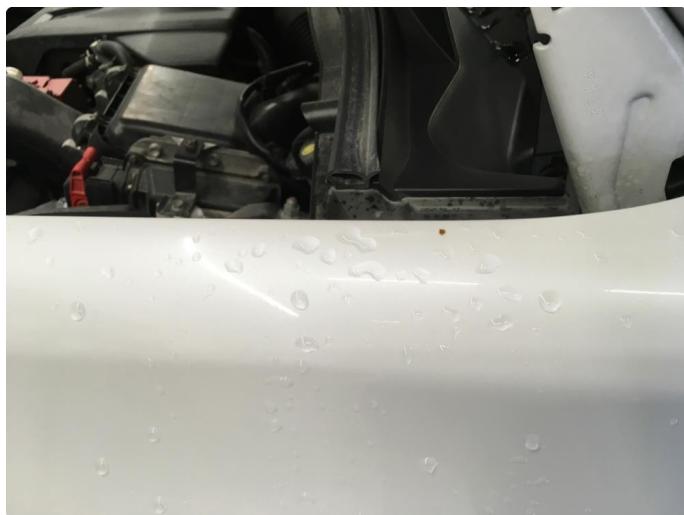
1.2 Stensprut

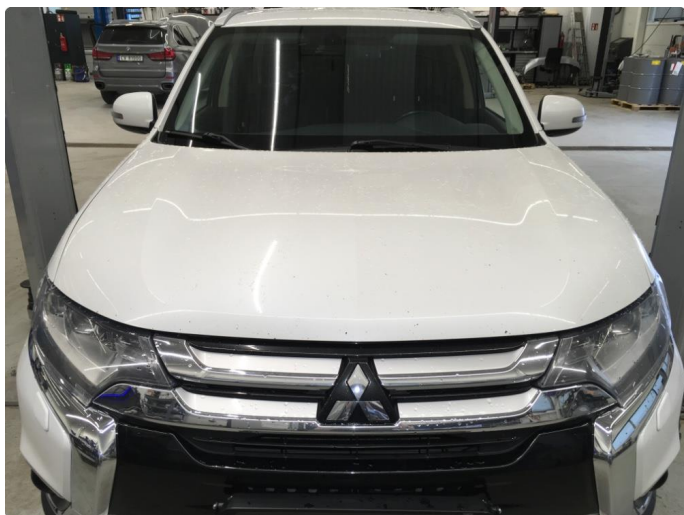
1.2 Stensprut

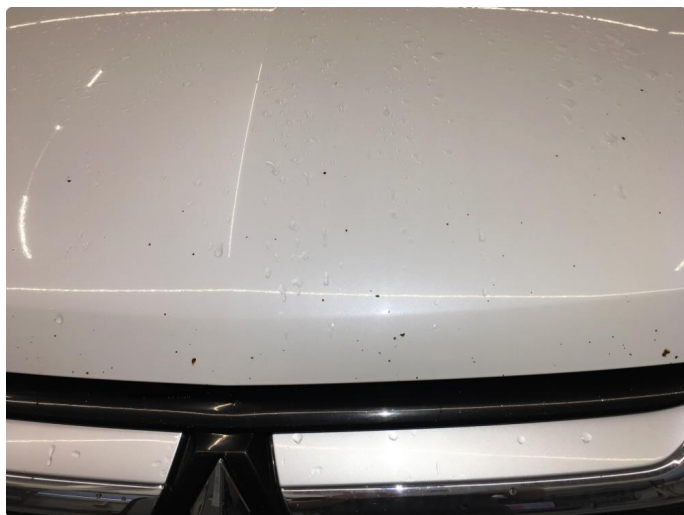
1.2 Stensprut

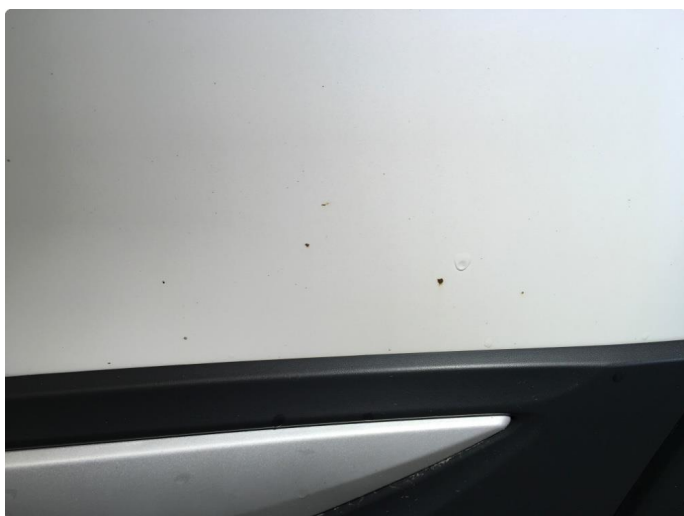
1.2 Stensprut

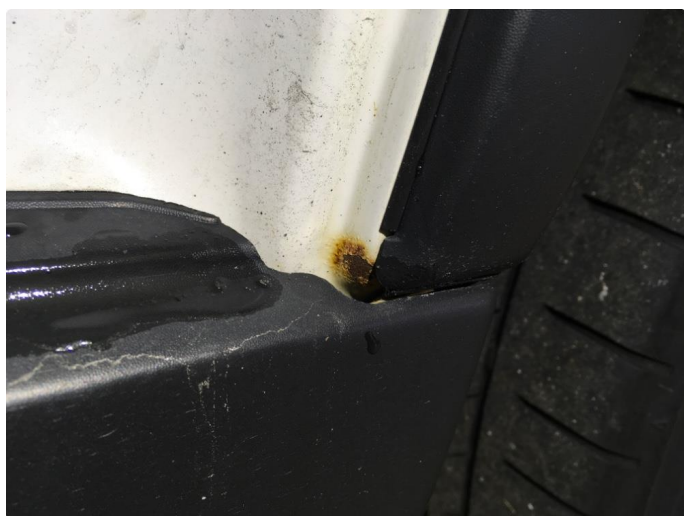
| Punkt | Beskrivelse | Plassering |
|---|---|---|
| 1.3 Dører | rust/korrosjon | |

1.3 Rust/korrosjon

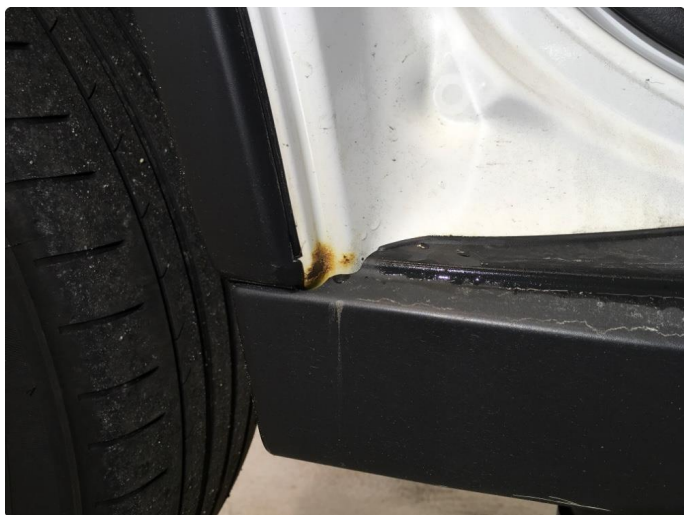
1.3 Rust/korrosjon

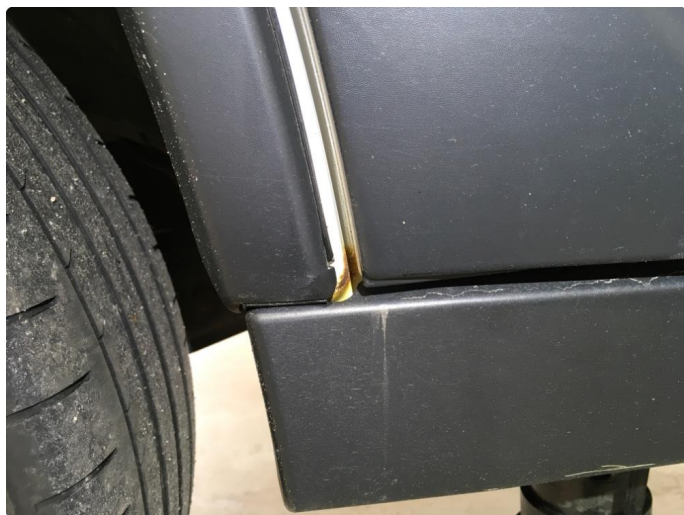
1.3 Rust/korrosjon

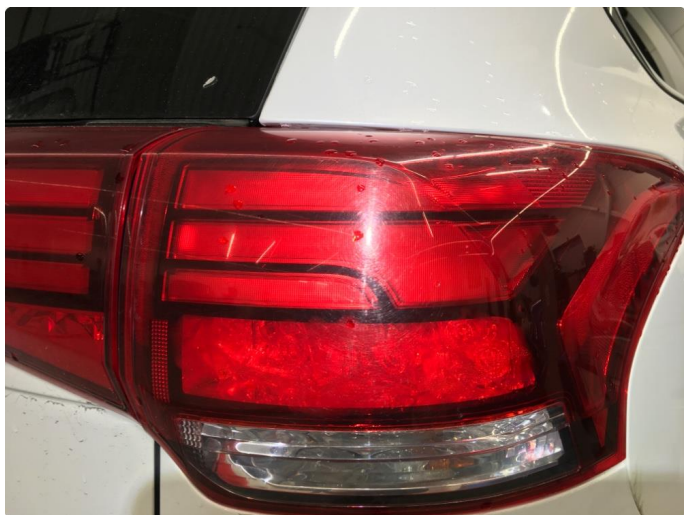
| Punkt | Beskrivelse | Plassering |
|---|---|---|
| 2.1 Lys bak | dugg/fukt | |

2.1 Dugg/fukt

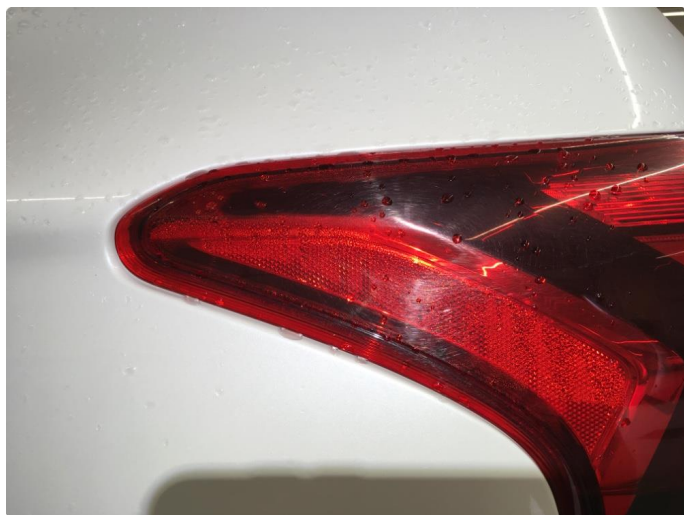
2.1 Dugg/fukt

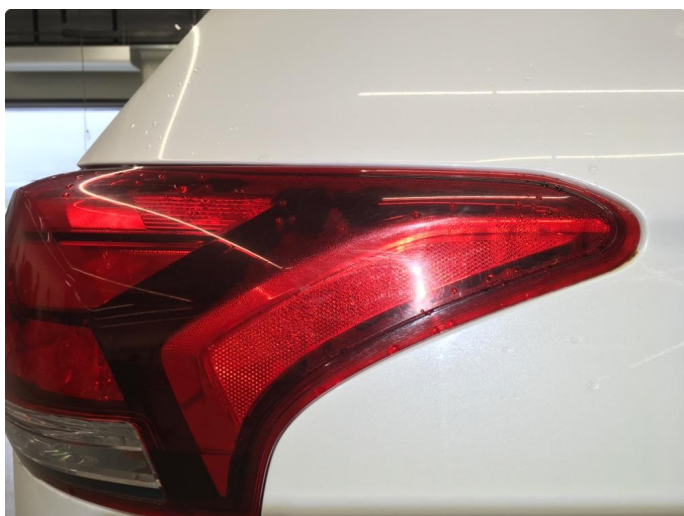
2.1 Dugg/fukt

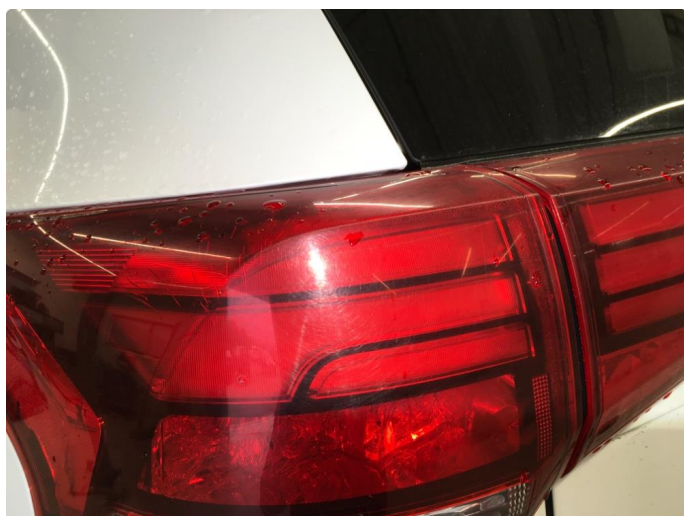
2.1 Dugg/fukt

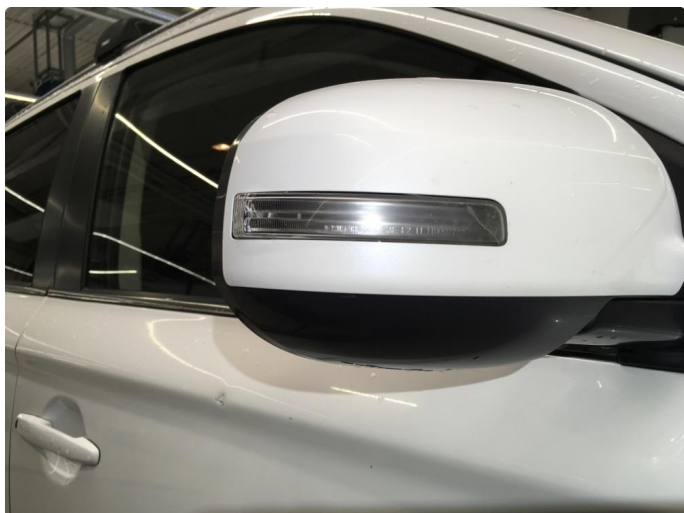
| Punkt | Beskrivelse | Plassering |
|---|---|---|
| 2.2 Retningslys | sprukket/knust | |

2.2 Sprukket/knust

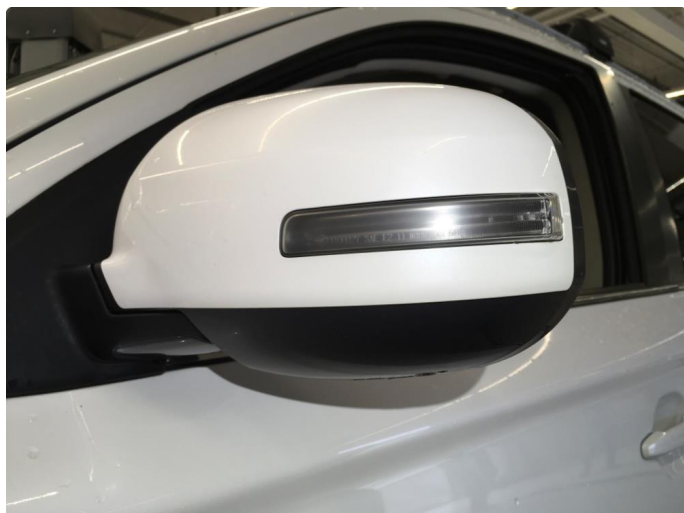
2.2 Sprukket/knust

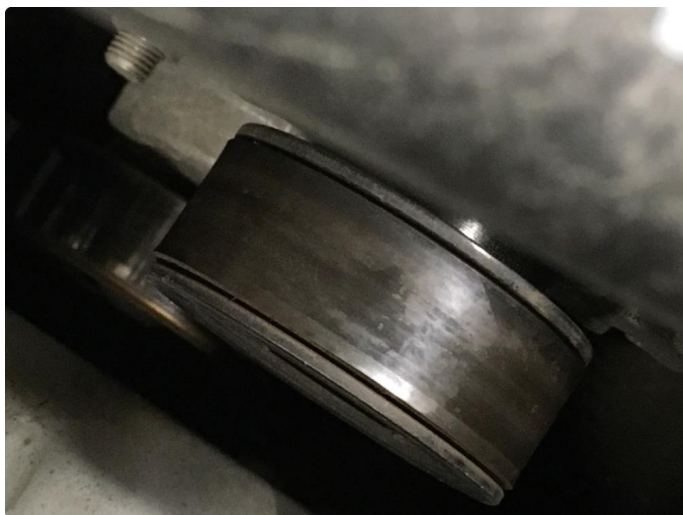
| Punkt | Beskrivelse | Plassering |
|---|---|---|
| 3.1 Dynamo/lading | Utstysreim slitt/defekt/ulyd | |

3.1 Utstyrersreim slitt/defekt/ulyd

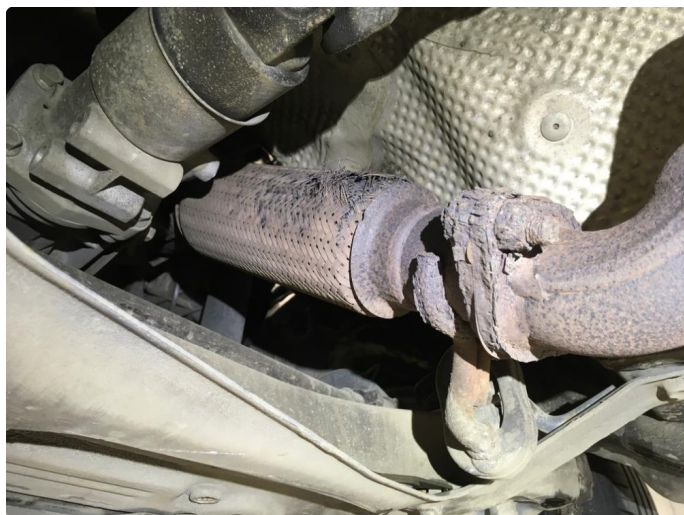
| Punkt | Beskrivelse | Plassering |
|---|---|---|
| 3.2 Eksosanlegg | lekkasje fleksirør | |

3.2 Lekkasje fleksirør

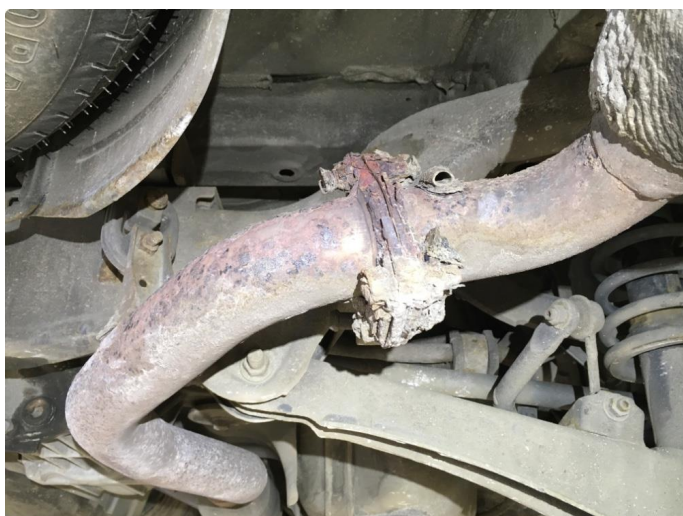
| Punkt | Beskrivelse | Plassering |
|---|---|---|
| 3.3 Eksosanlegg | øvrige feil | |

3.3 Øvrige feil

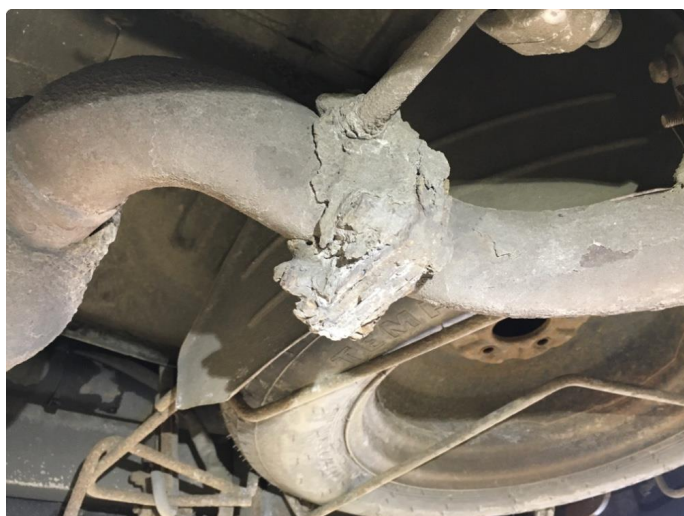
3.3 Øvrige feil

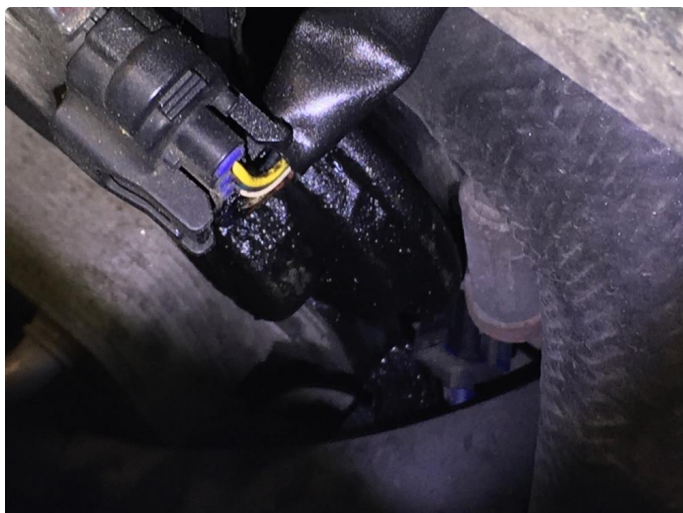
| Punkt | Beskrivelse | Plassering |
|---|---|---|
| 3.4 Lekkasjer | øvrige feil | |

3.4 Øvrige feil

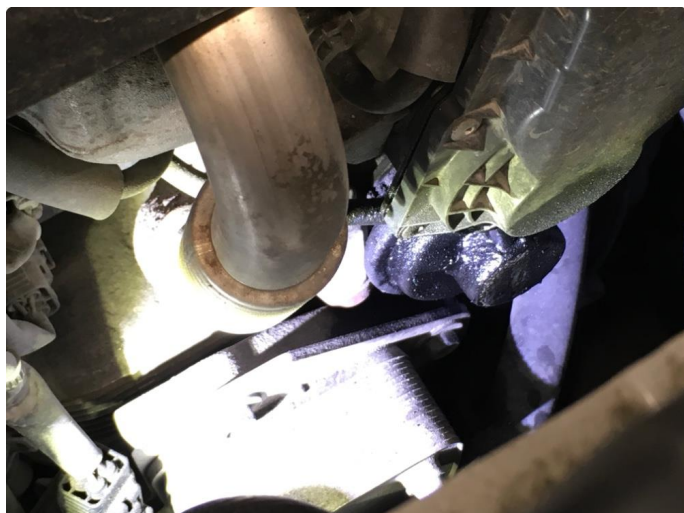
3.4 Øvrige feil

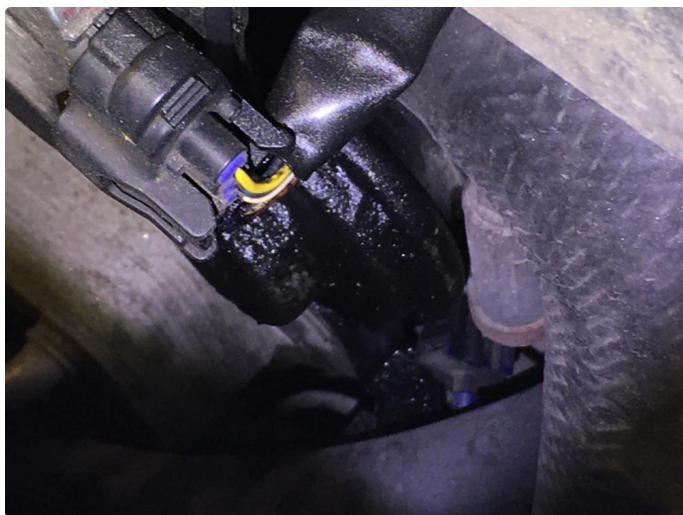
3.4 Øvrige feil

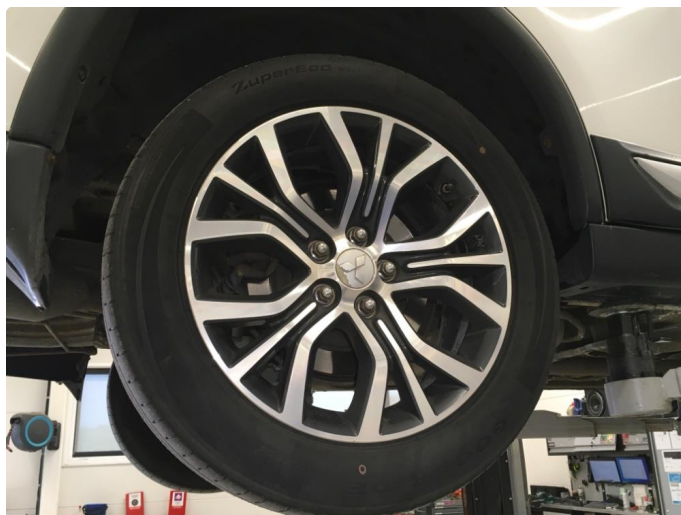
| Punkt | Beskrivelse | Plassering |
|---|---|---|
| 4.1 Hjullager | slakk | |

4.1 Slakk

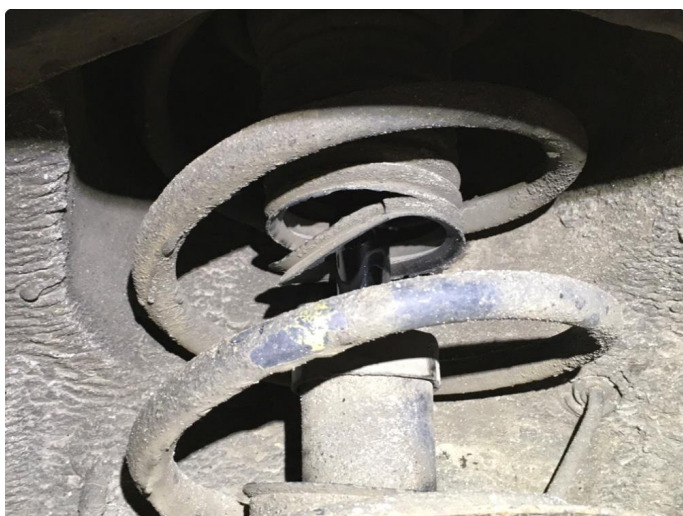
| Punkt | Beskrivelse | Plassering |
|---|---|---|
| 4.2 Fjærer/støtdemper | støvmansjett defekt | |

4.2 Støvmansjett defekt

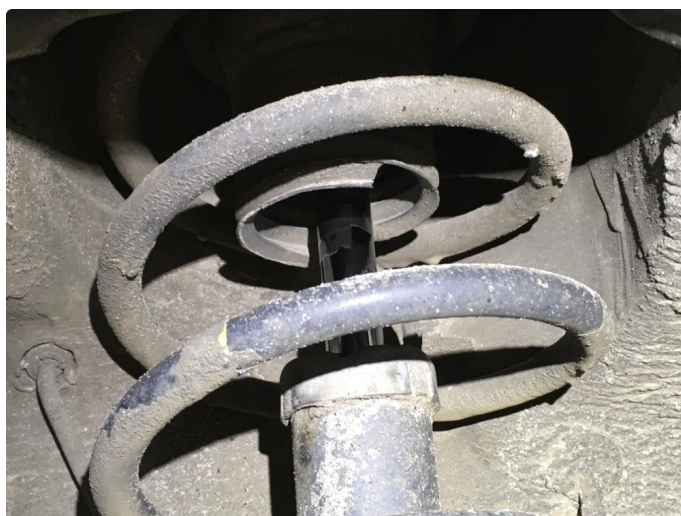
4.2 Støvmansjett defekt

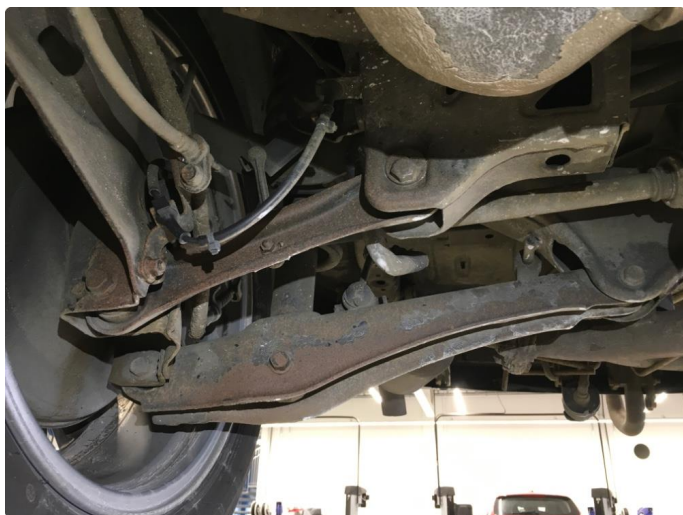
| Punkt | Beskrivelse | Plassering |
|---|---|---|
| 4.3 Bakstilling | øvrige feil | |

4.3 Øvrige feil

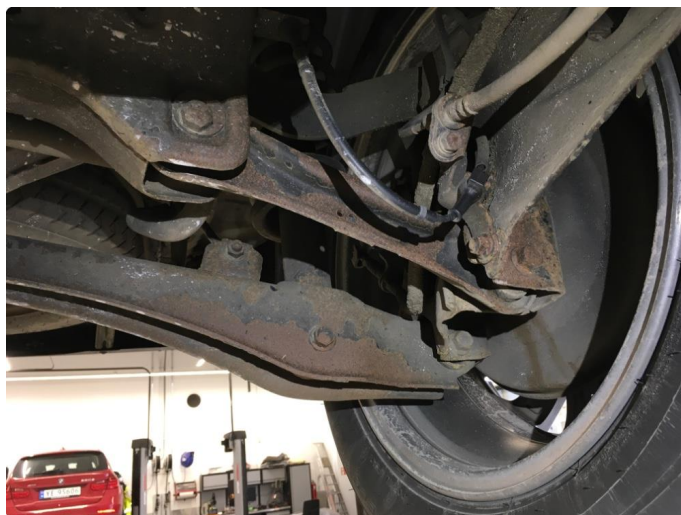
4.3 Øvrige feil

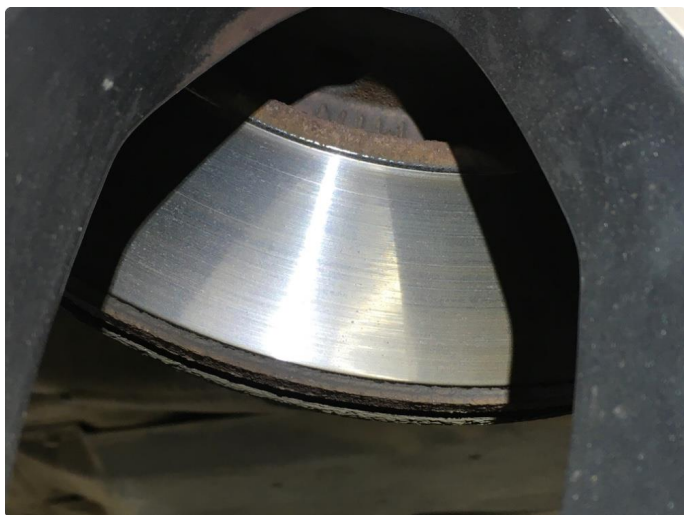
| Punkt | Beskrivelse | Plassering |
|---|---|---|
| 5.1 Skiver | slitte/stor slitekant | |

5.1 Slitte/stor slitekant

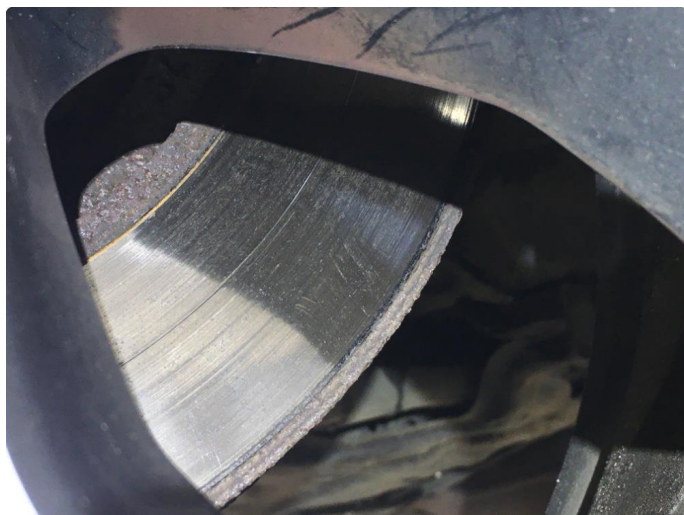
5.1 Slitte/stor slitekant

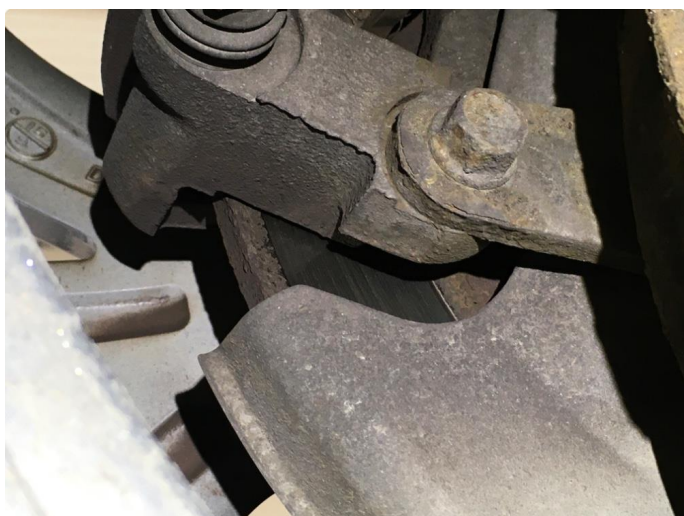
| Punkt | Beskrivelse | Plassering |
|---|---|---|
| 5.2 Skiver | slitte/stor slitekant | |

5.2 Slitte/stor slitekant

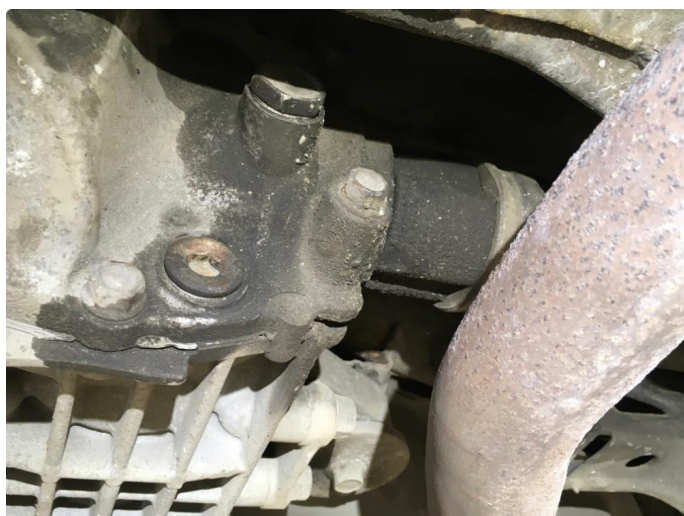
| Punkt | Beskrivelse | Plassering |
|---|---|---|
| 6.1 Differensial | lekkasje | |

6.1 Lekkasje

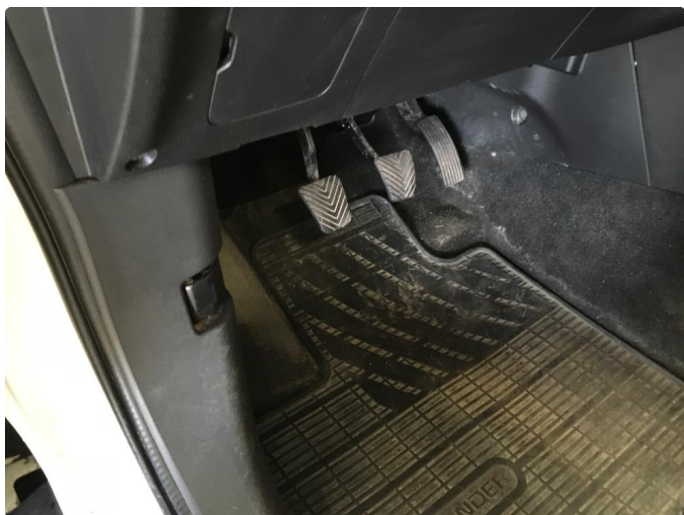
| Punkt | Beskrivelse | Plassering |
|---|---|---|
| 6.2 Clutch/kobling/svinghjul | øvrige feil | |

6.2 Øvrige feil

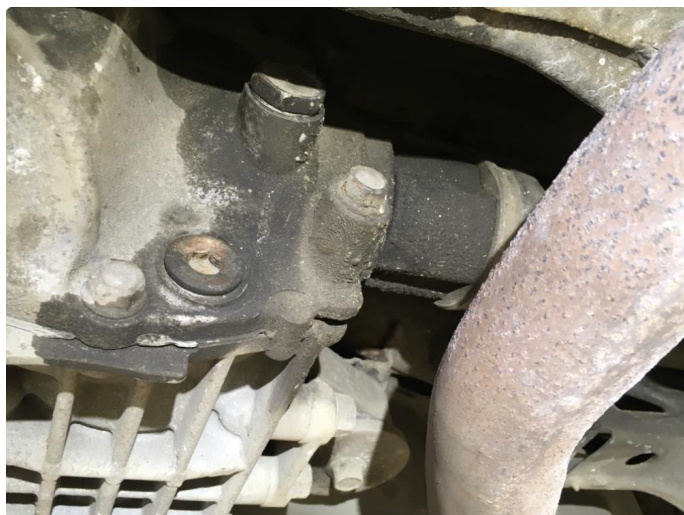
| Punkt | Beskrivelse | Plassering |
|---|---|---|
| 6.3 Aksler | øvrige feil | |

6.3 Øvrige feil

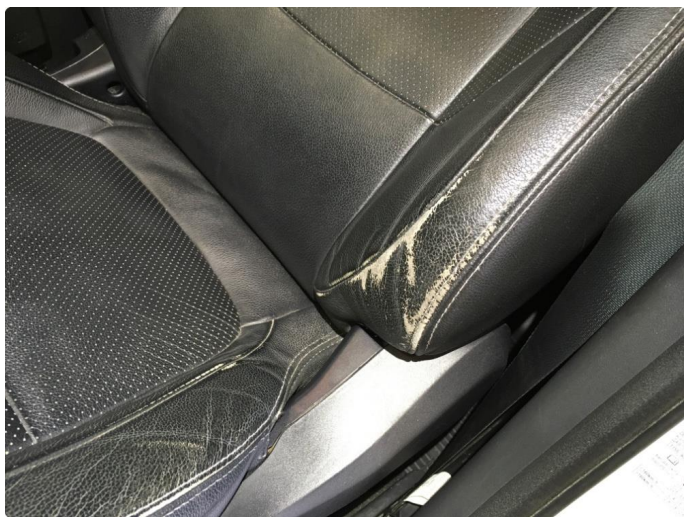
| Punkt | Beskrivelse | Plassering |
|---|---|---|
| 7.1 Seter | slitt | |

7.1 Slitt

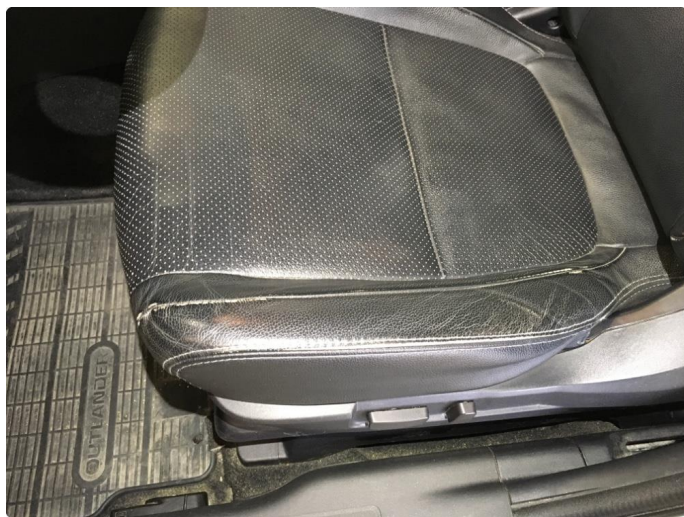
7.1 Slitt

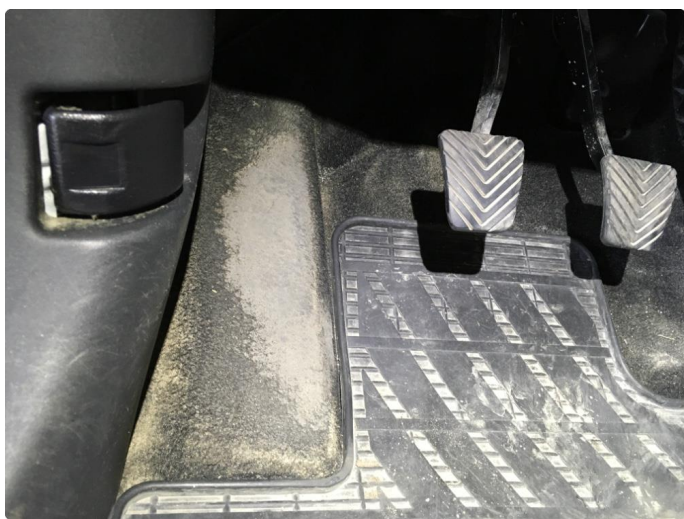
| Punkt | Beskrivelse | Plassering |
|---|---|---|
| 7.2 Teppet/bekledning | øvrige feil | |

7.2 Øvrige feil
