BMW X3 XDRIVE20D / X3 190 HK AUTOMAT 4WD
TESTDATO: 11.06.2026
KODE: 2047974

CHASSISNR: WBAWZ5104G0M22212	BRUKTIMPORT: Nei
KJØRETØY: Personbil	FRIST FOR PKK: 30.06.2028

NBF Tilstandsrapport er utarbeidet av Norges Bilbransjeforbund og Forbrukerrådet.

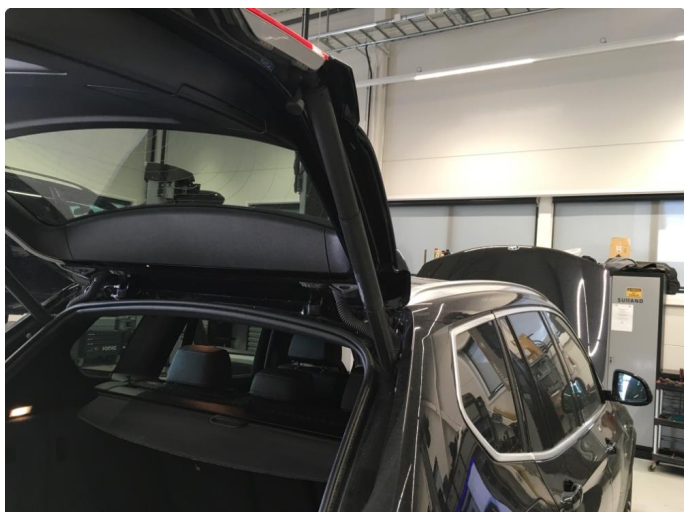
1.1 Øvrige feil

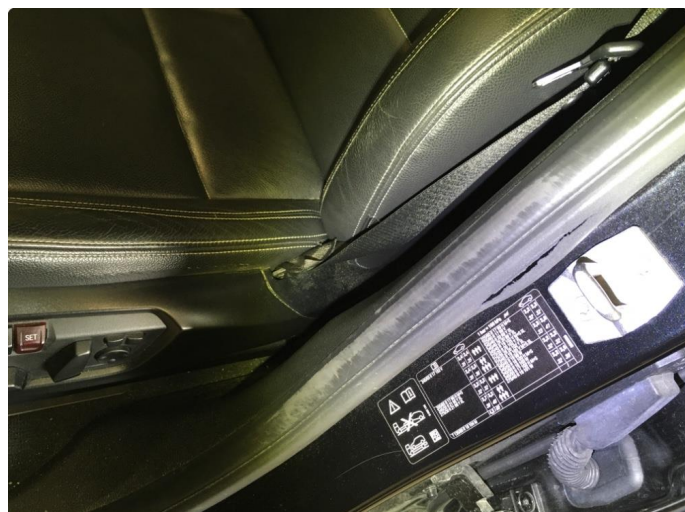
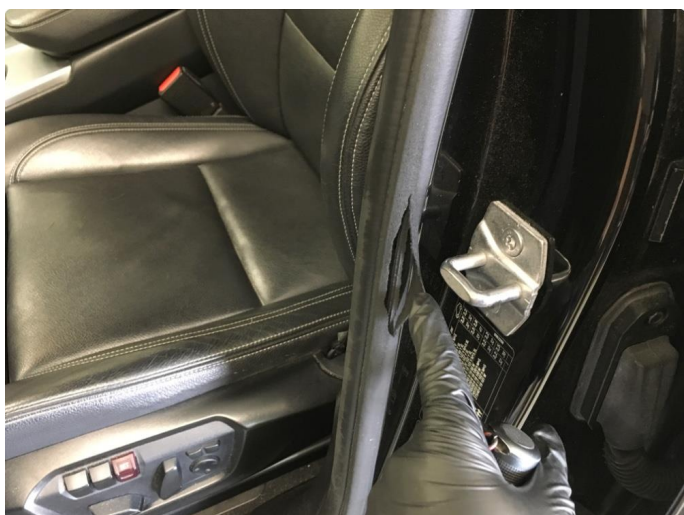
1.2 Skadet list

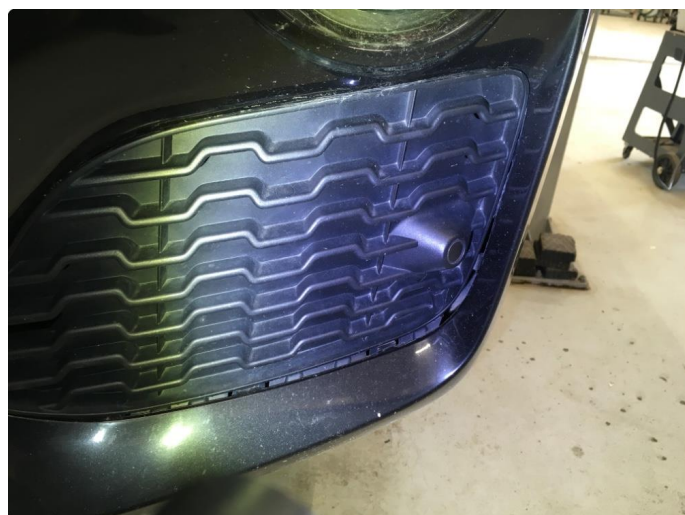
1.3 Løs

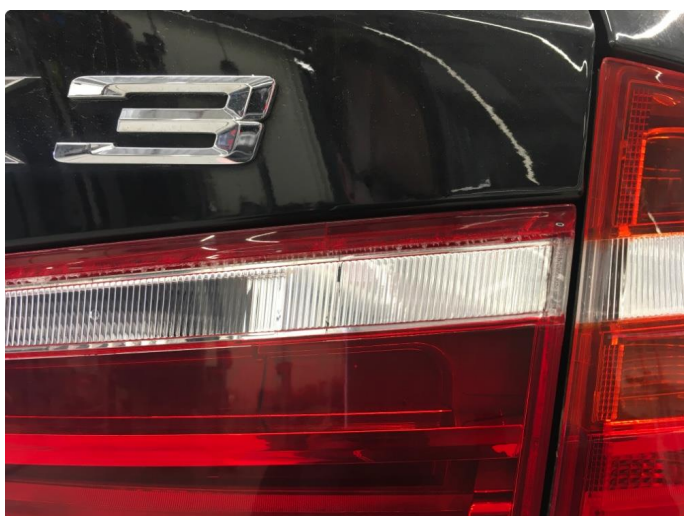
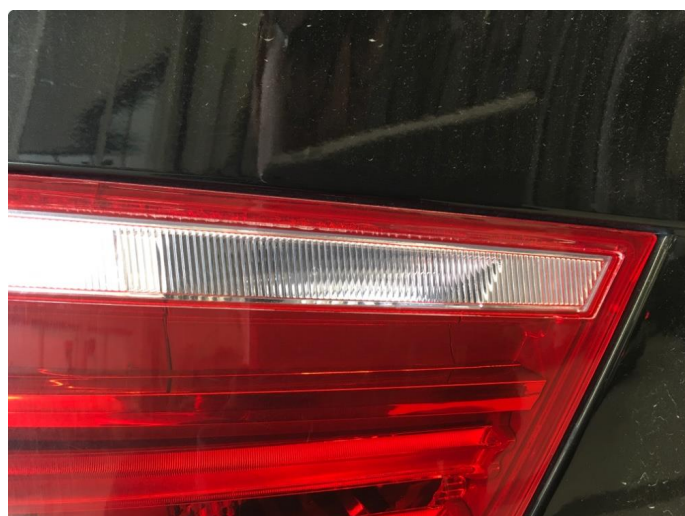
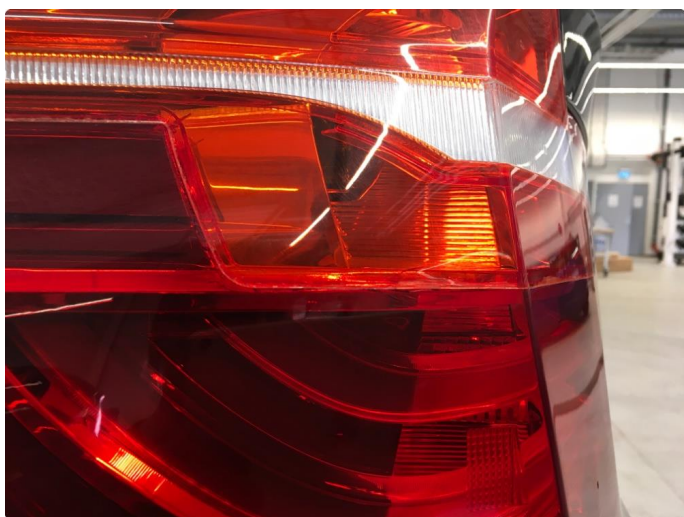
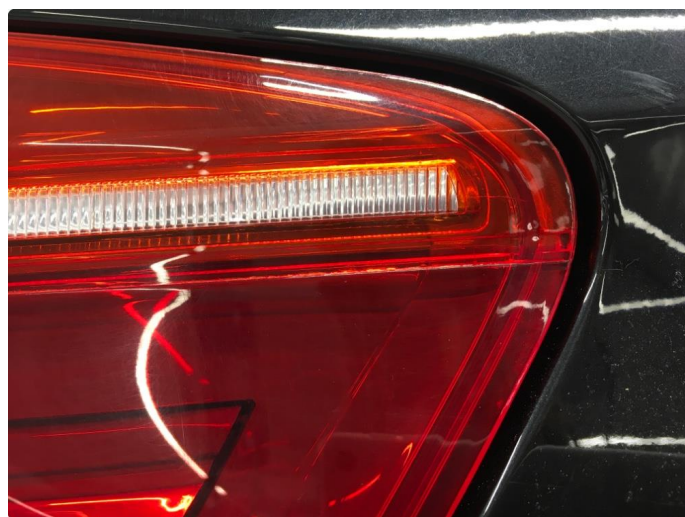
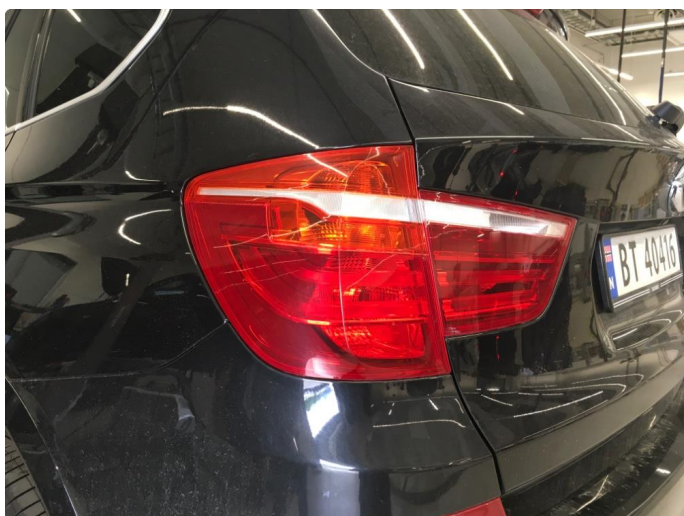
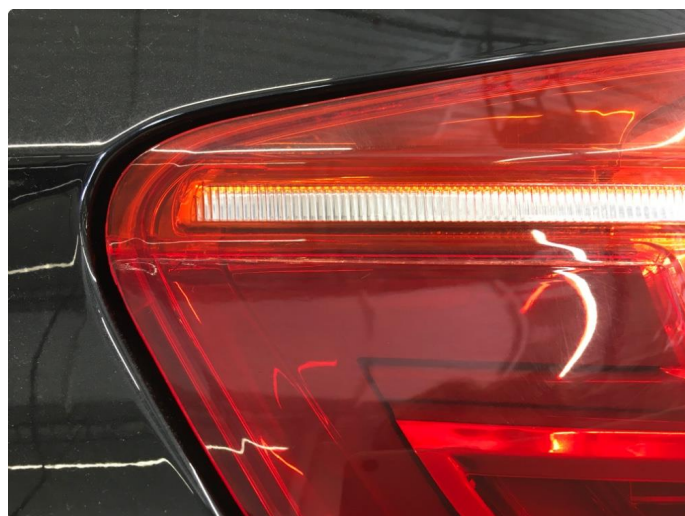
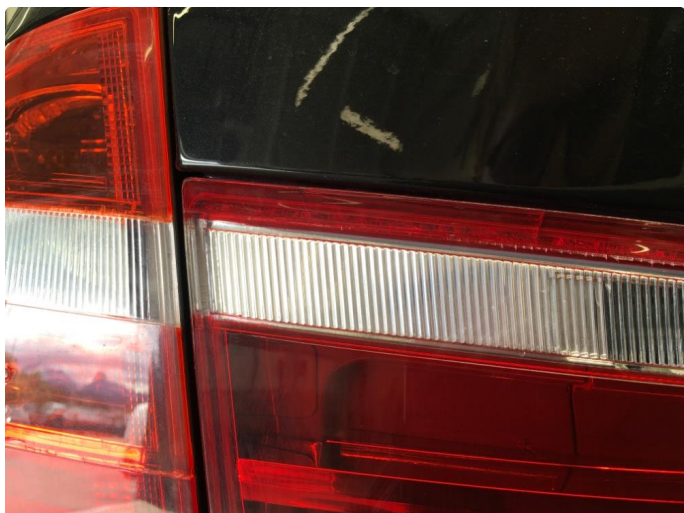
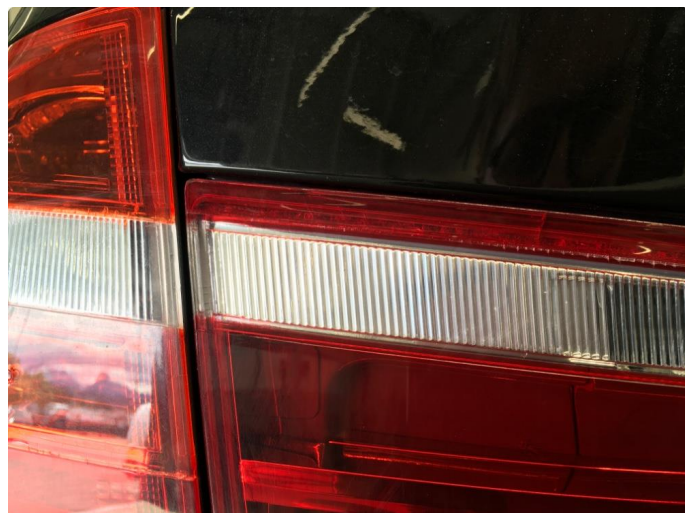
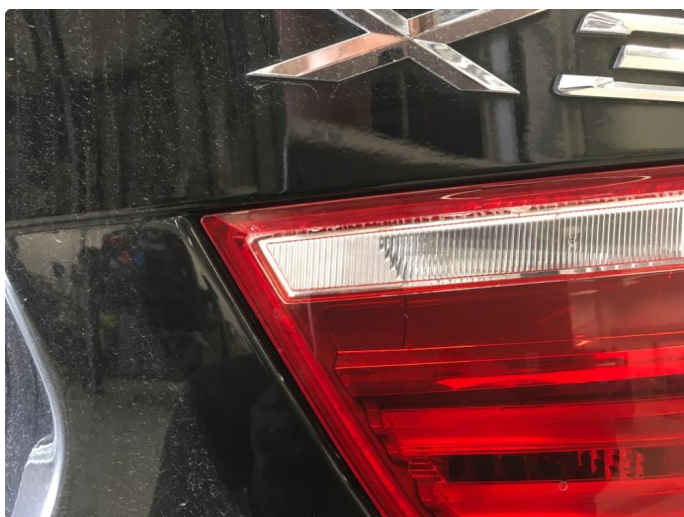
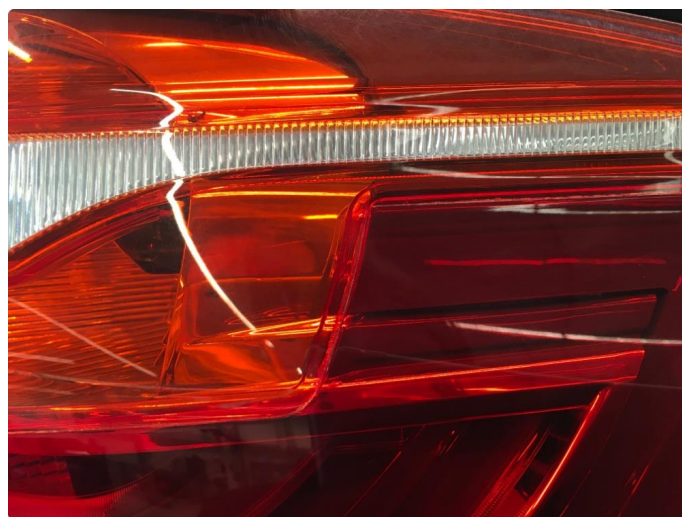
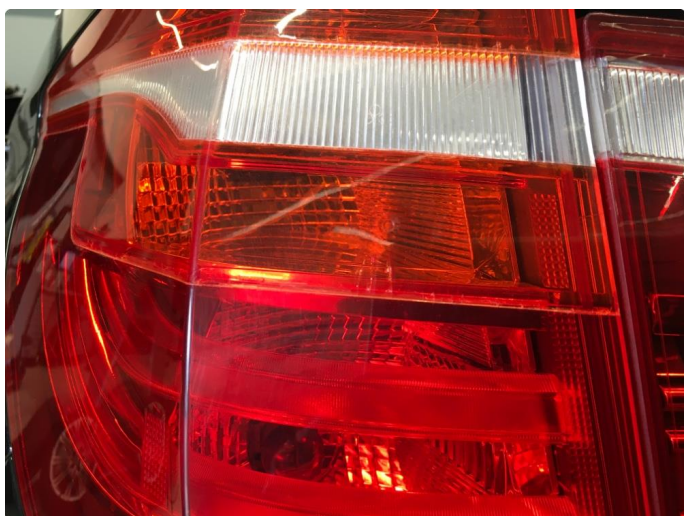
2.1 Krakelert glass baklykter

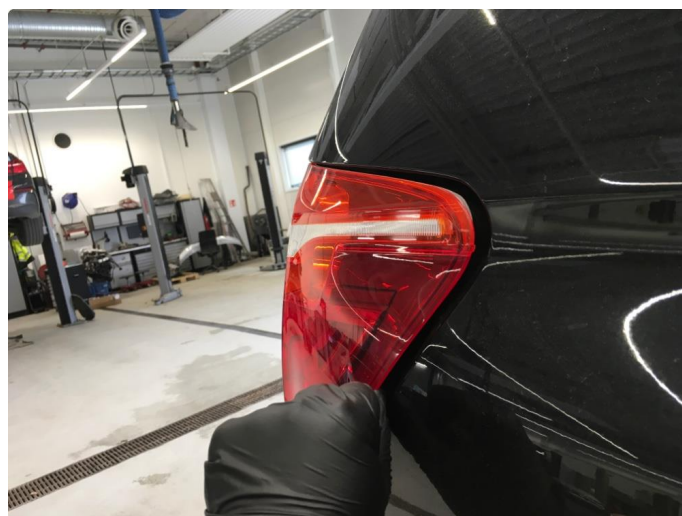
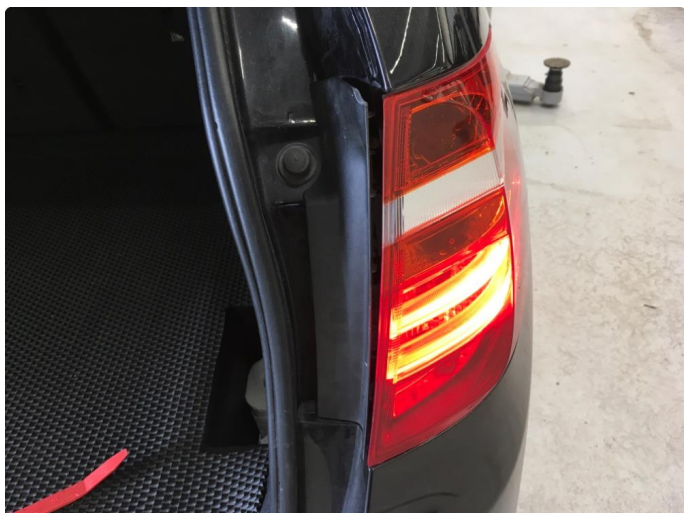
2.2 Deksel innside baklykt høyre bak er løst

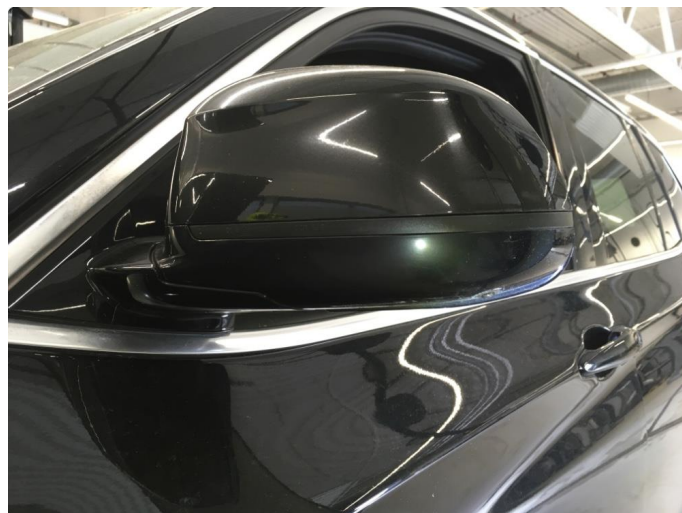
2.3 Uoriginale sideblinklys

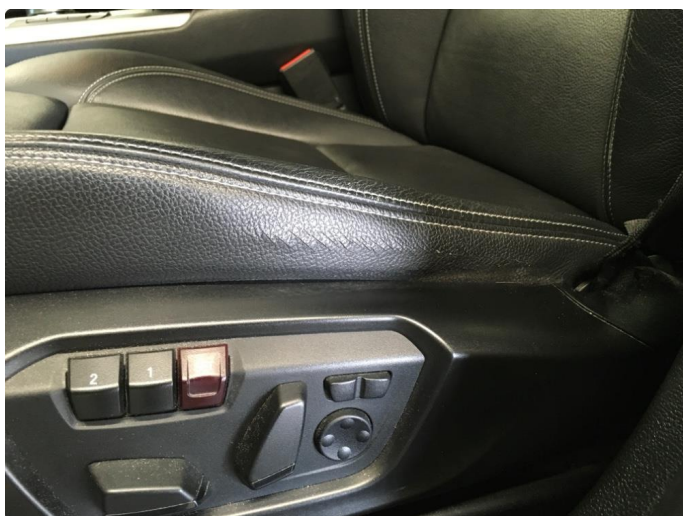
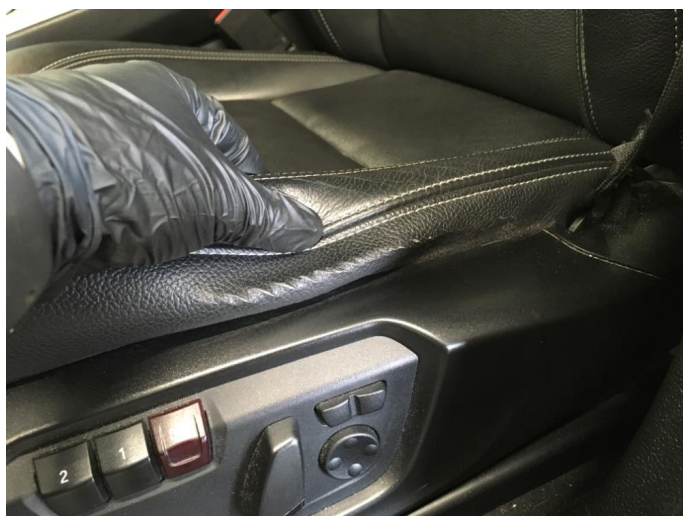
4.1 Skade på setepute

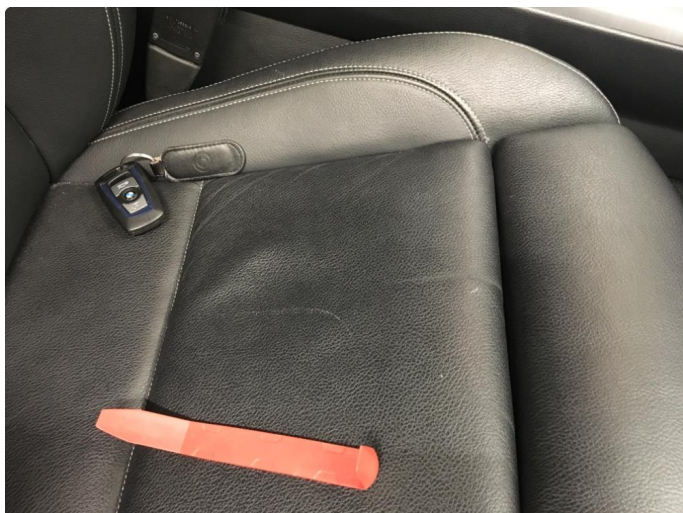
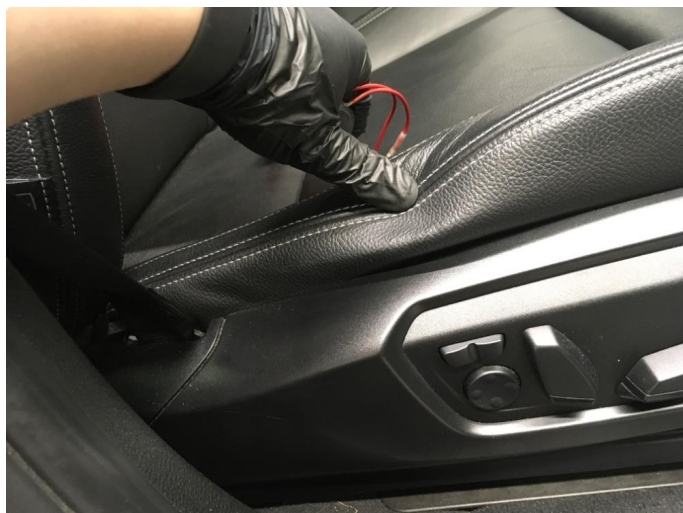
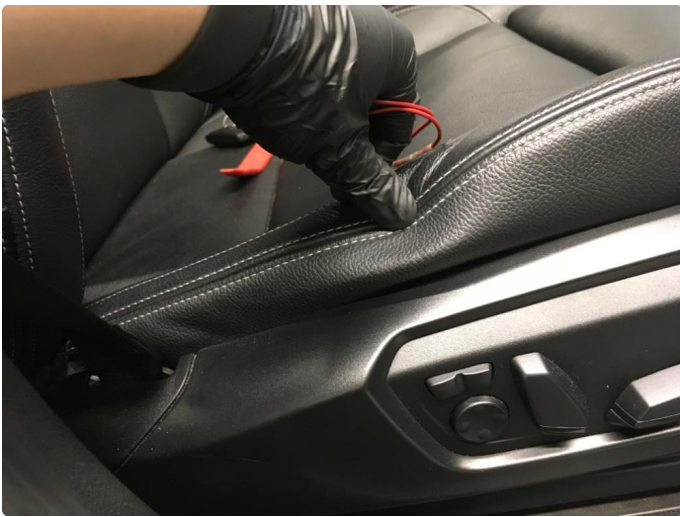
4.2 Skade på setepute

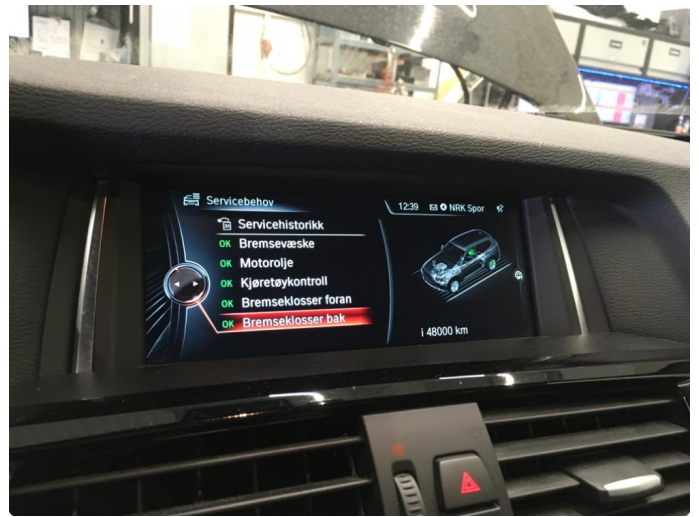
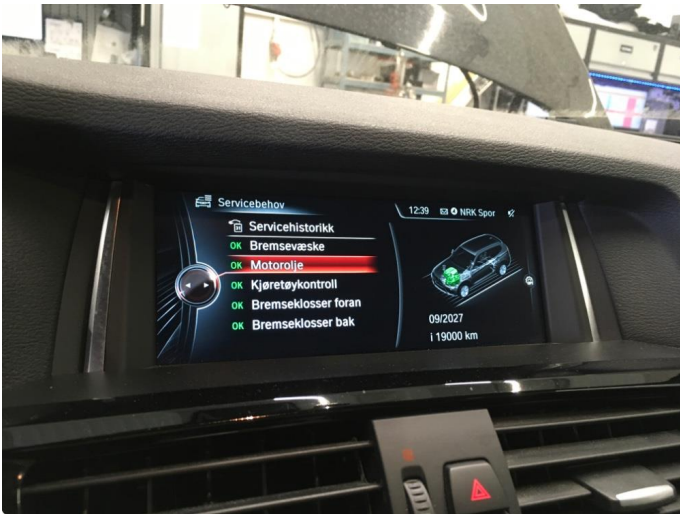
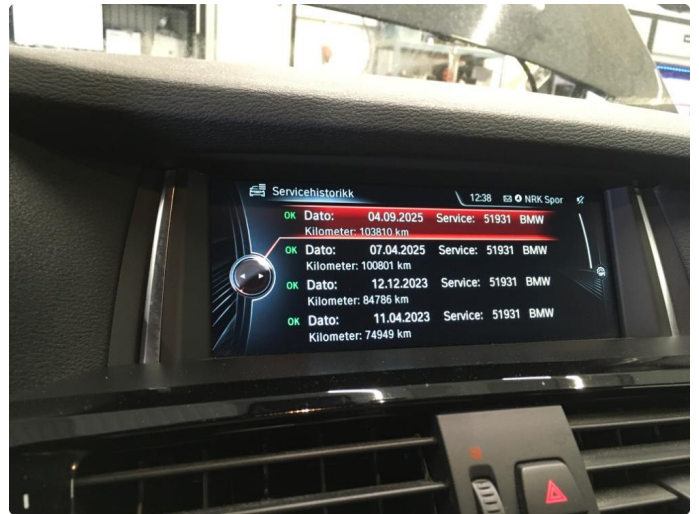
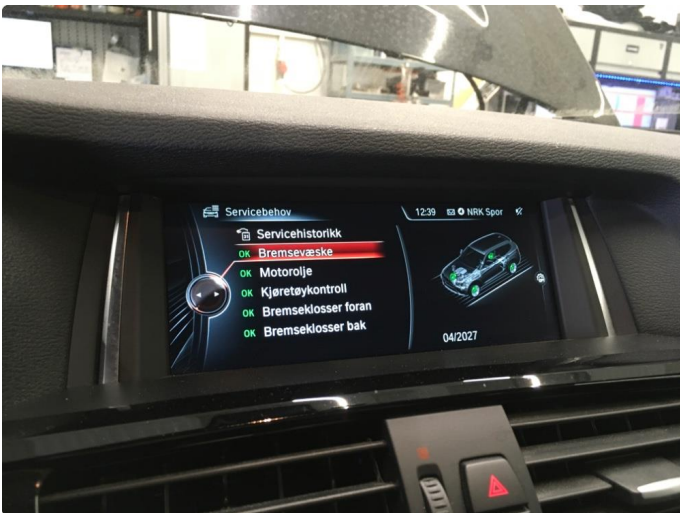
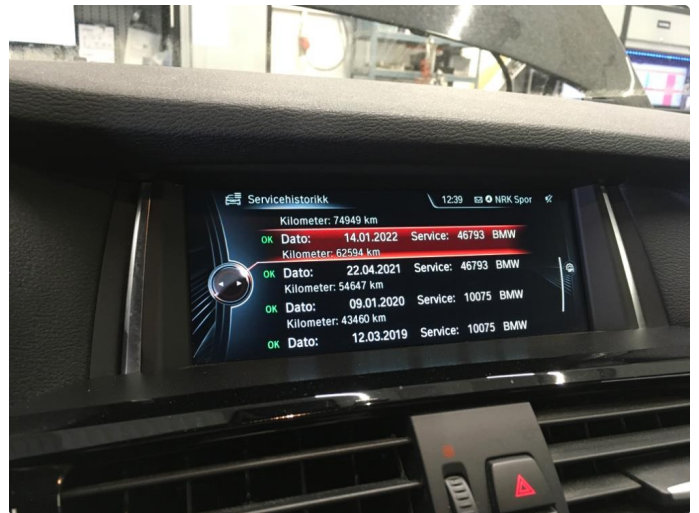
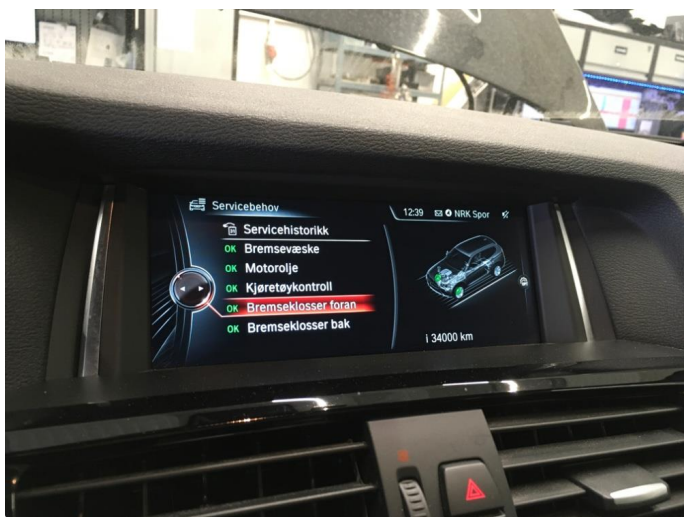
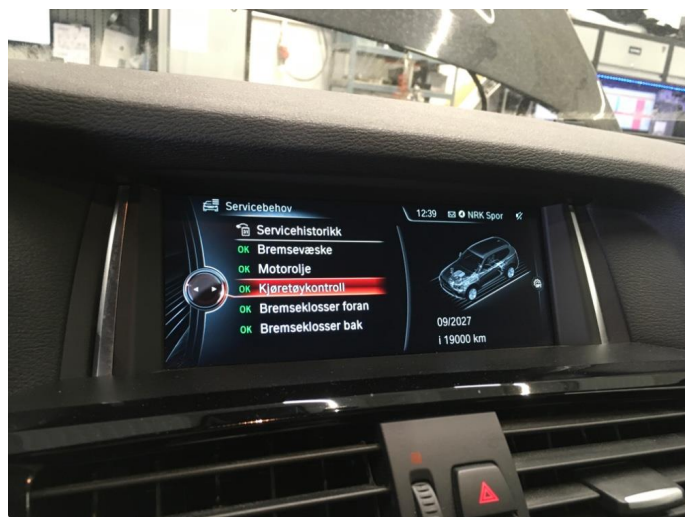
5.1 Servicehistorikk

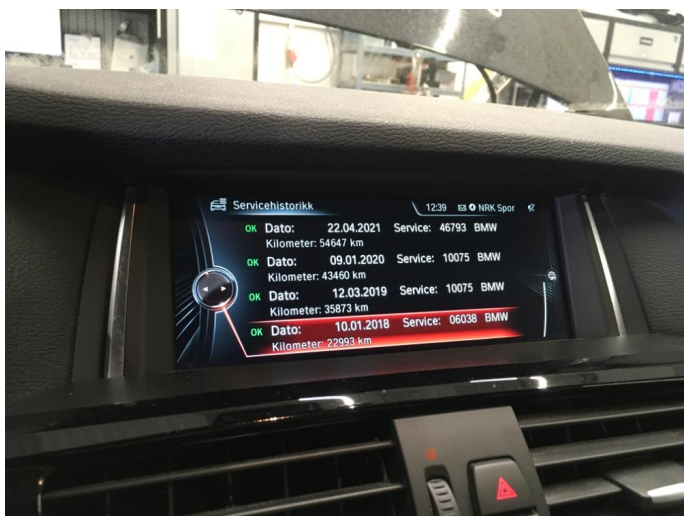
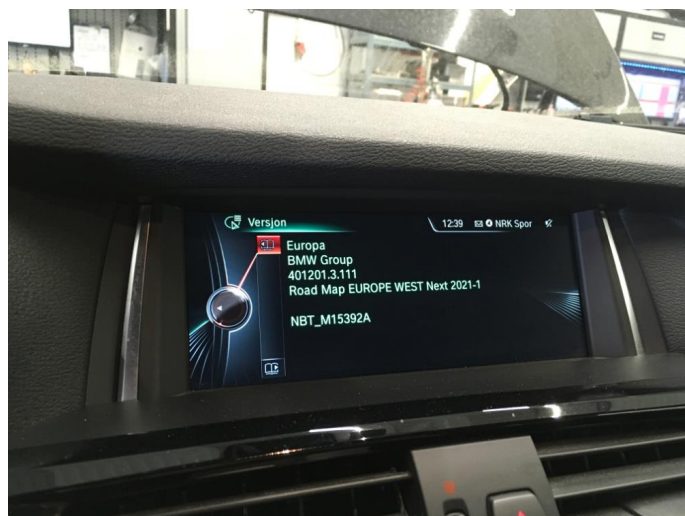
5.1 Servicehistorikk

5.2 Servicehistorikk
