**BMW X4 XDRIVE20D / X3 190 HK AUTOMAT 4WD**
**TESTDATO: 11.06.2026**
**KODE: 2048436**

**BT49536**

NBF Tilstandsrapport er utarbeidet av Norges Bilbransjeforbund og Forbrukerrådet.

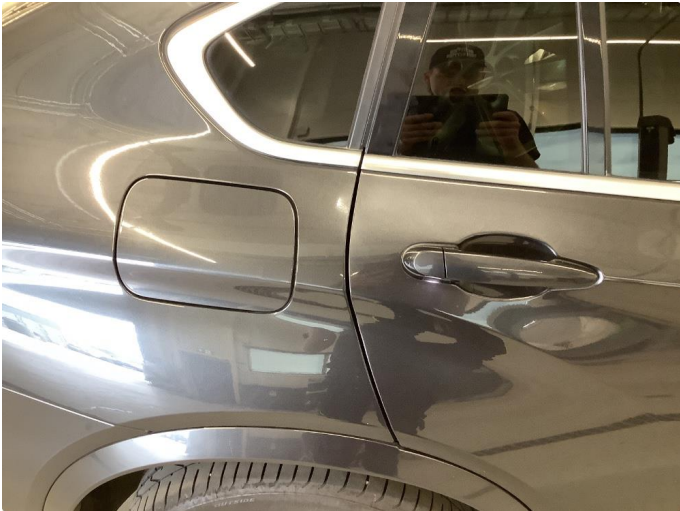
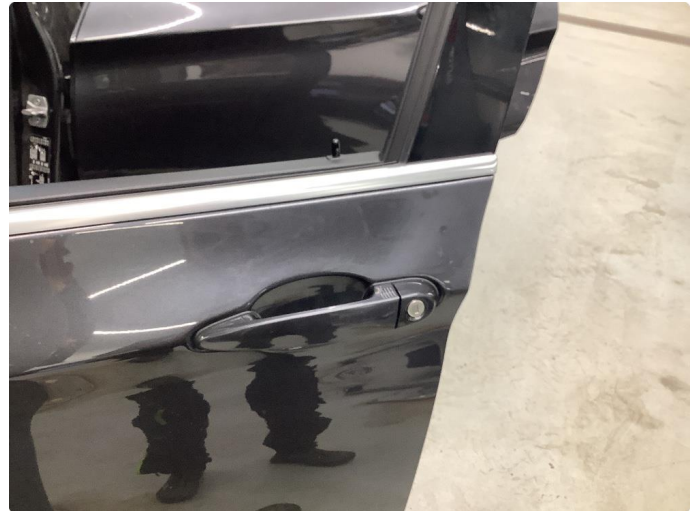
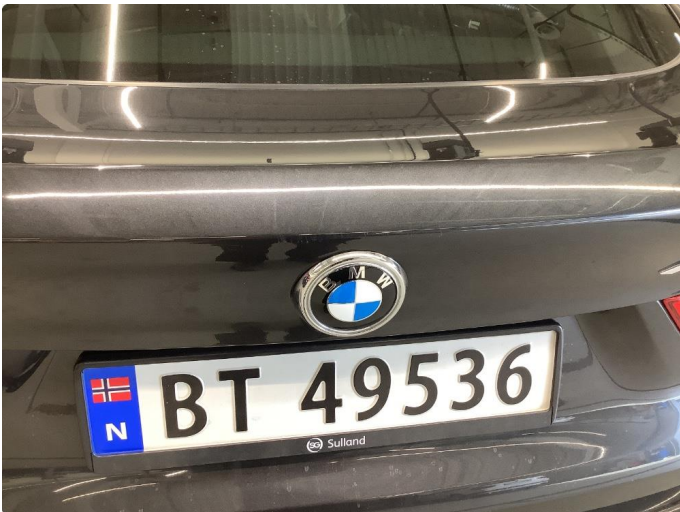
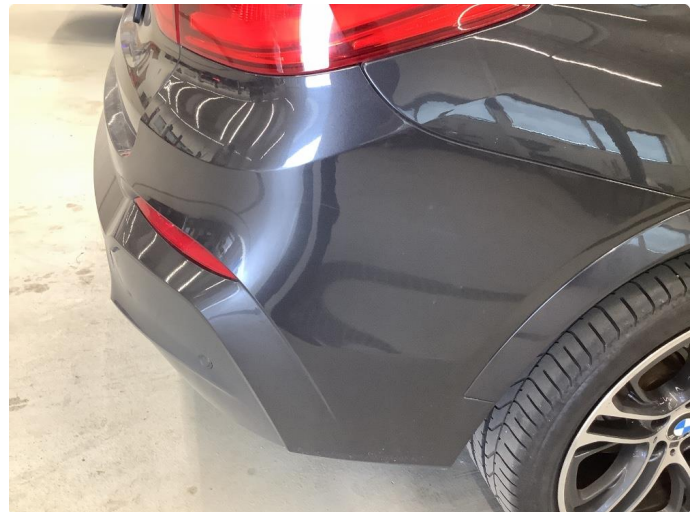
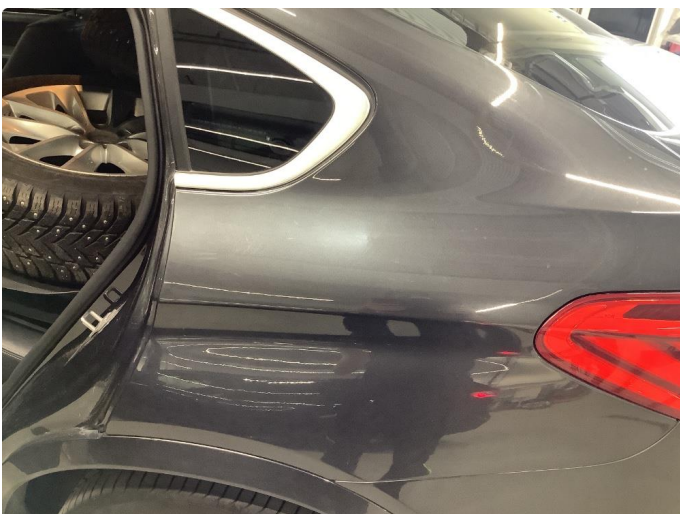
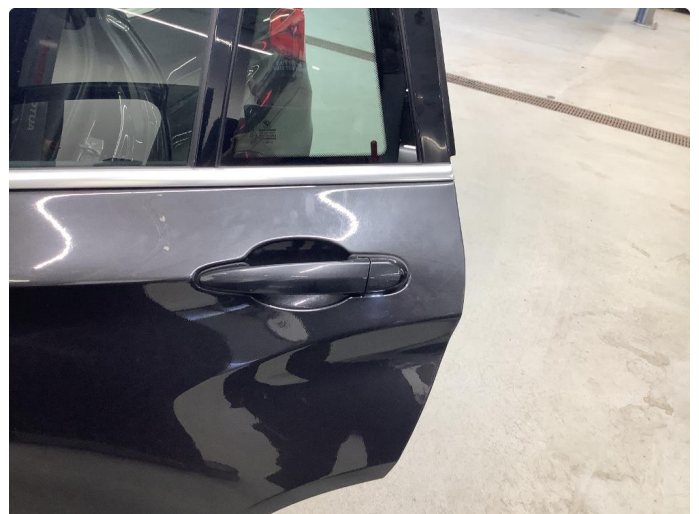
| Punkt | Beskrivelse | Plassering |
|---|---|---|
| 1.1 Lakk | generelt bruksslitasje, normalt for km/år | |

1.1 Generelt bruksslitasje, normalt for km/år

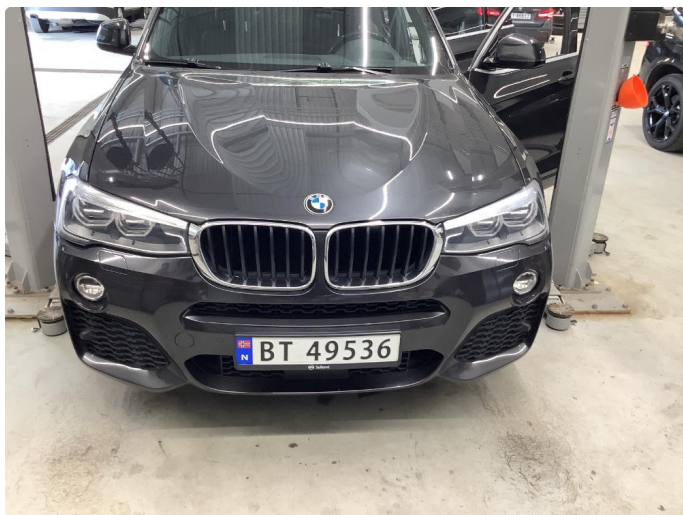
| Punkt | Beskrivelse | Plassering |
|---|---|---|
| 1.2 Lakk | stensprut normalt for km/år | |

1.2 Stensprut normalt for km/år

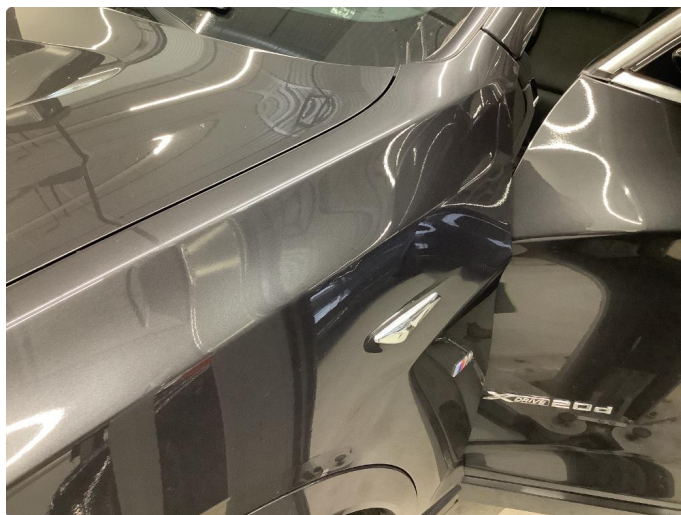
| Punkt | Beskrivelse | Plassering |
|---|---|---|
| 1.3 Skjermer | p-bulk | venstre foran |

1.3 P-bulk

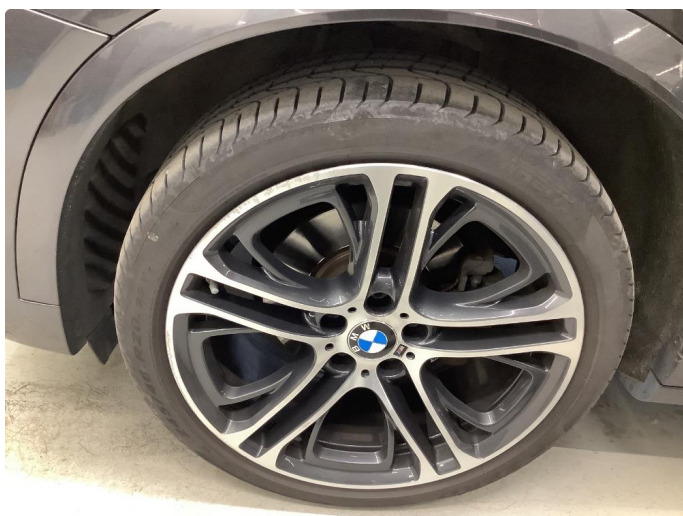
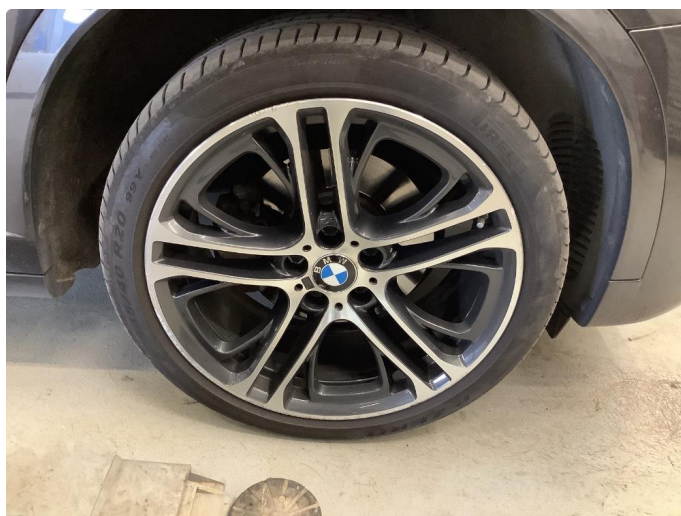
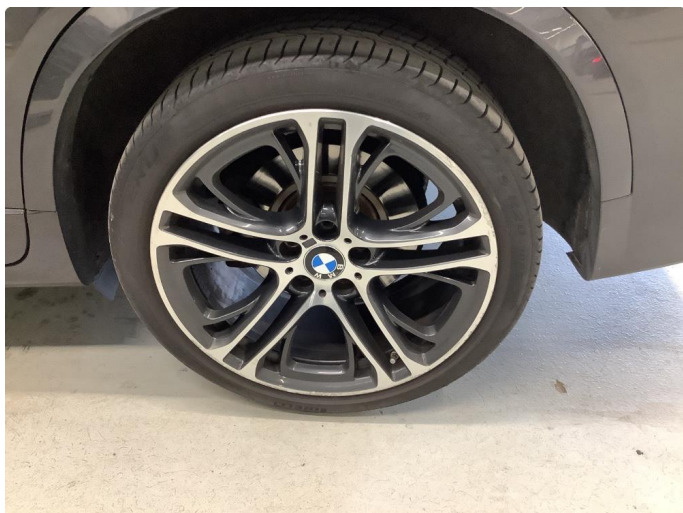
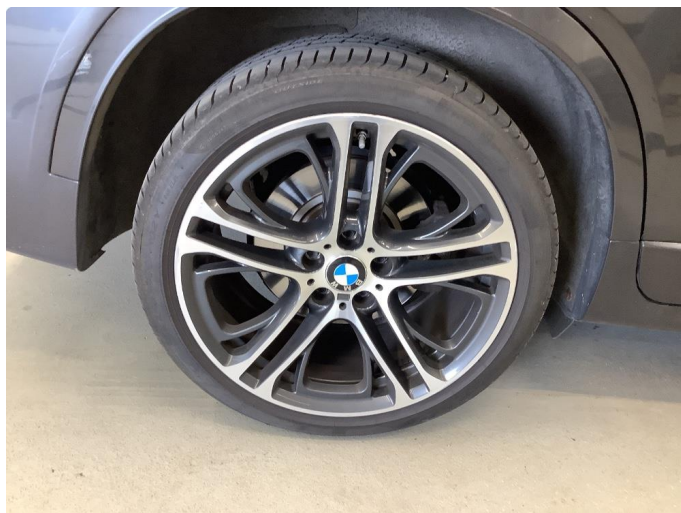
| Punkt | Beskrivelse | Plassering |
|---|---|---|
| 1.4 Dekk/Felger | kantkjørt felg Diamond Cut | alle |

1.4 Kantkjørt felg Diamond Cut

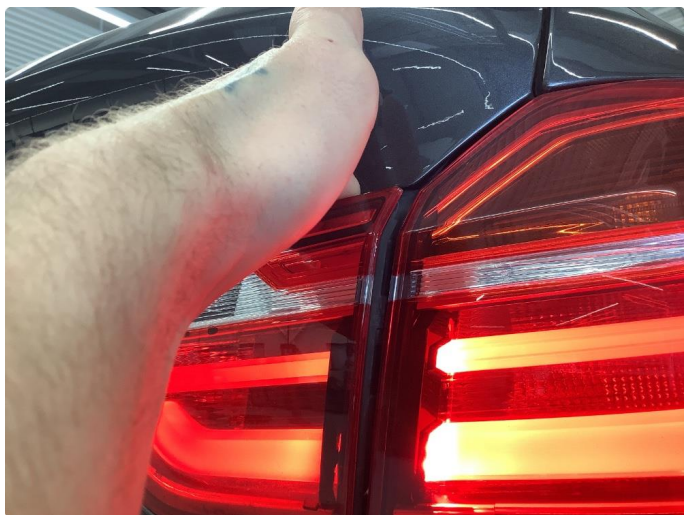
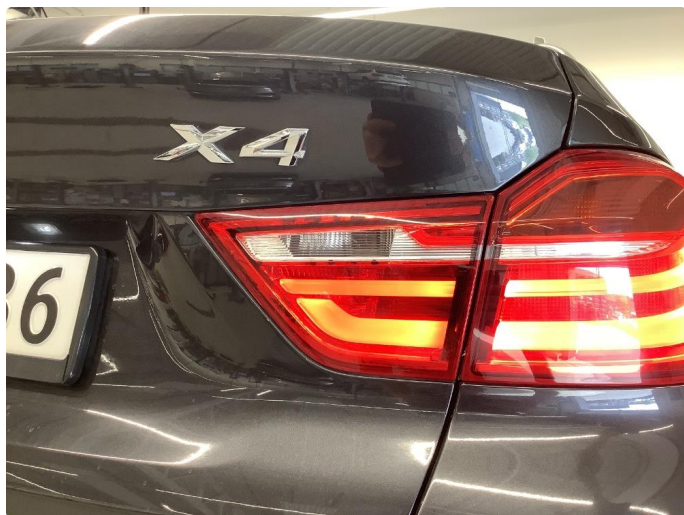
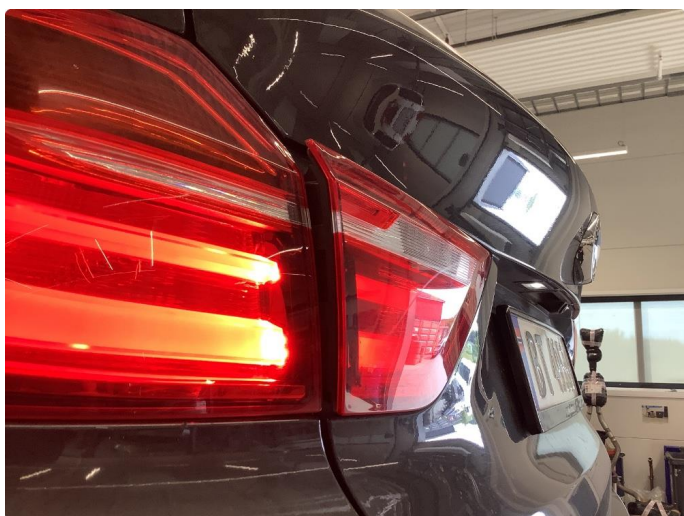
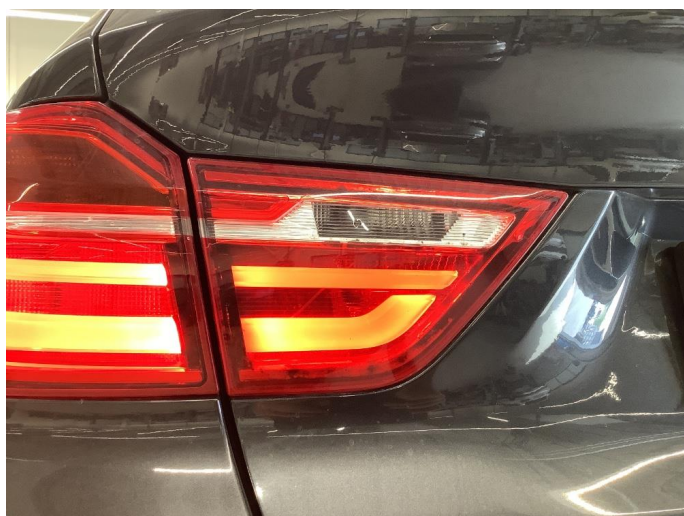
| Punkt | Beskrivelse | Plassering |
|---|---|---|
| 2.1 Lys bak | defekt / sprukket glass | indre - begge bak |

2.1 Defekt / sprukket glass

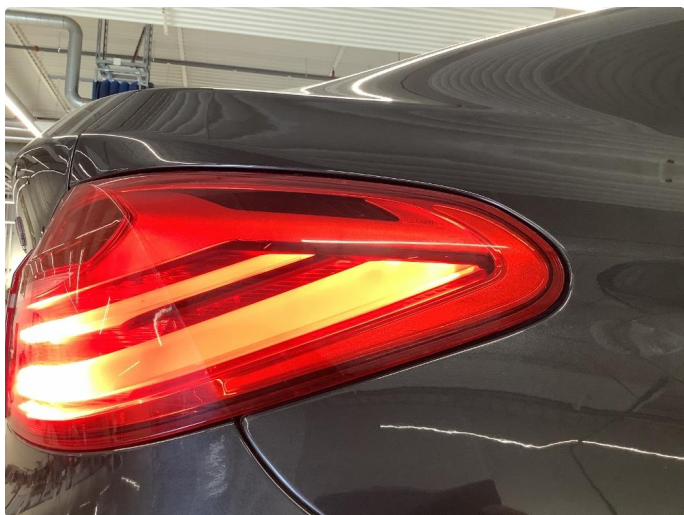
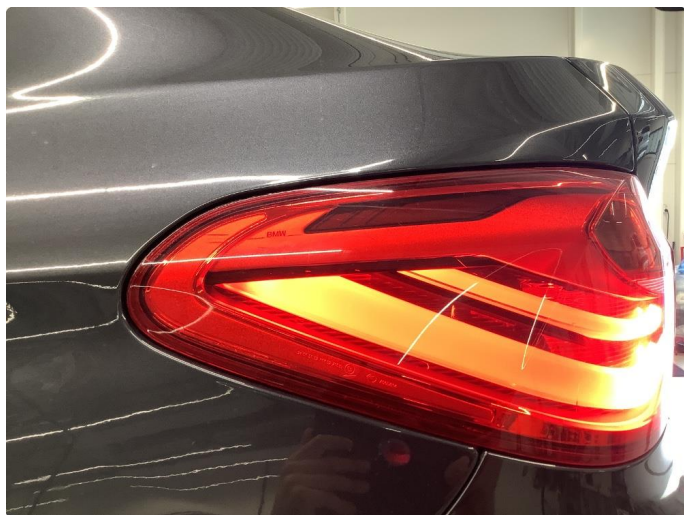
| Punkt | Beskrivelse | Plassering |
|---|---|---|
| 2.2 Lys bak | krakelering i plast | ytre - begge bak |

2.2 Krakelering i plast

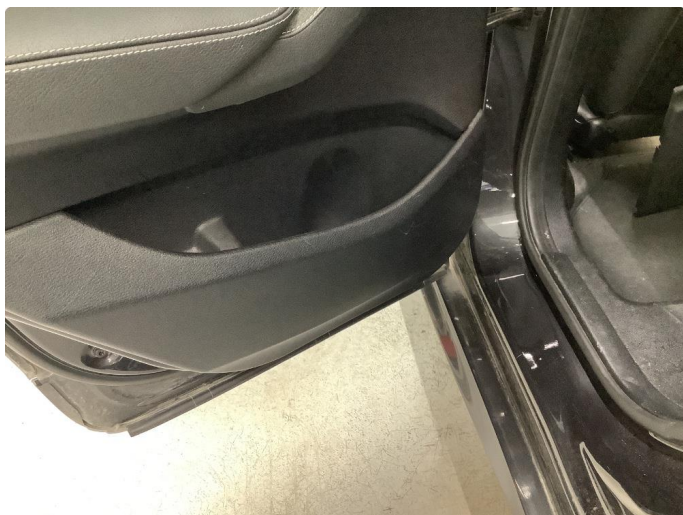
| Punkt | Beskrivelse | Plassering |
|---|---|---|
| 3.1 Dørtrekk | slitt/ripe(r) | venstre bak |

3.1 Slitt/ripe(r)

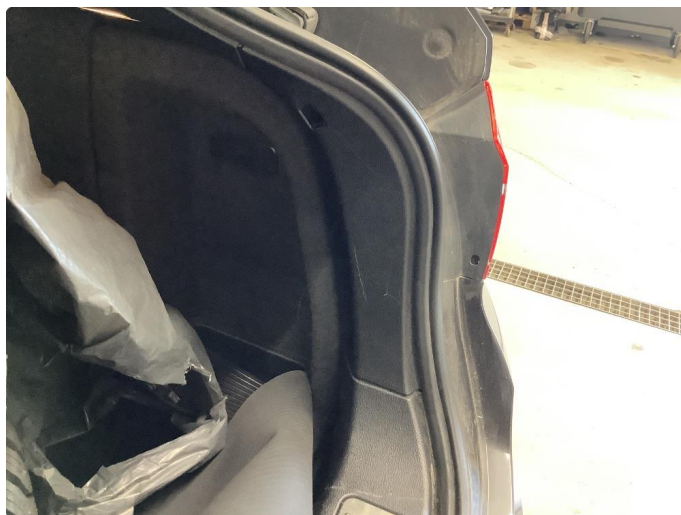
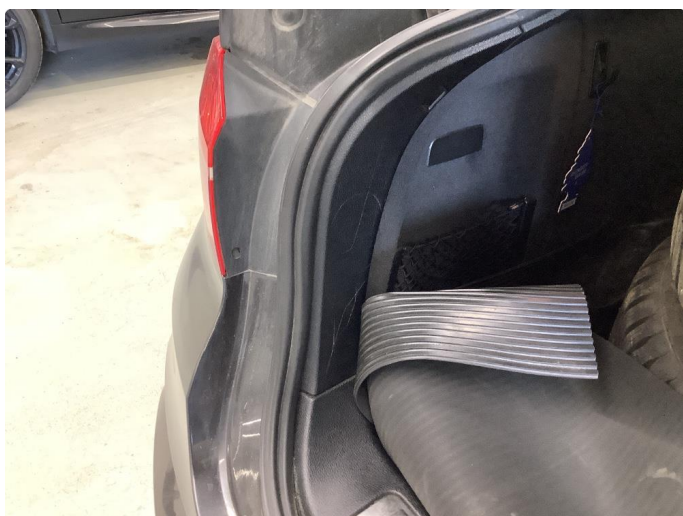
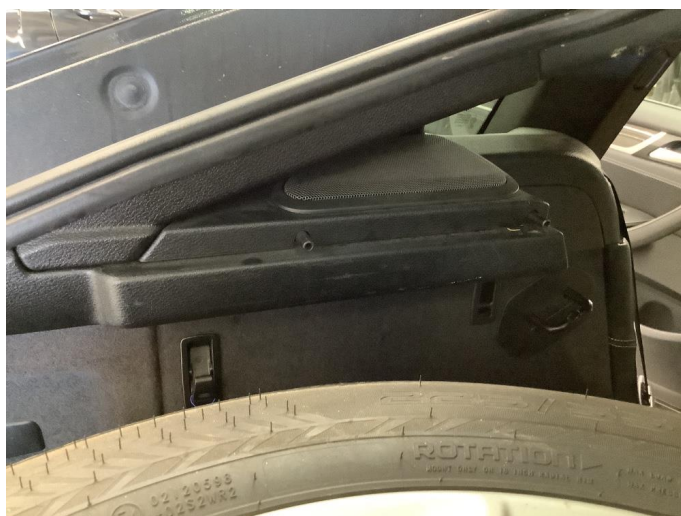
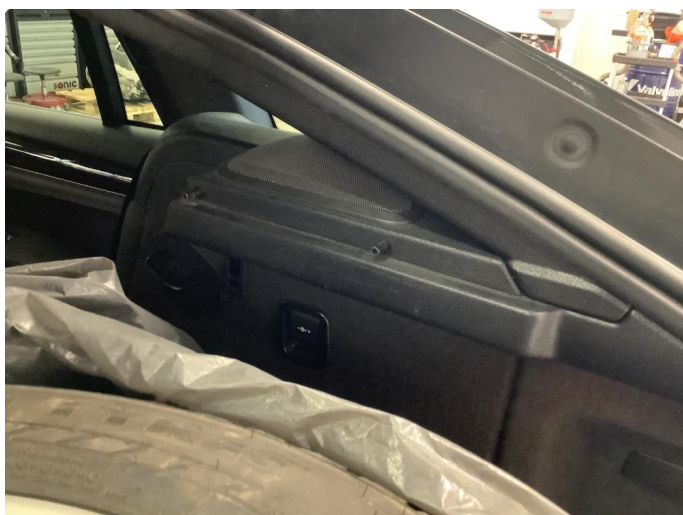
| Punkt | Beskrivelse | Plassering |
|---|---|---|
| 3.2 Deksel | ripe(r) | |

3.2 Ripe(r)

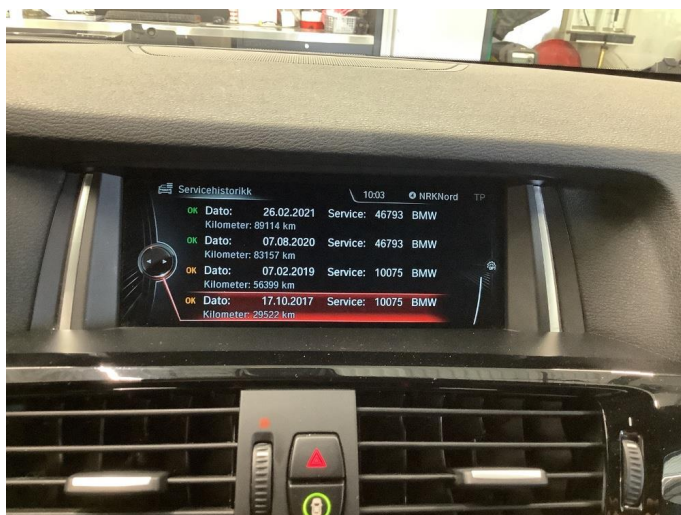
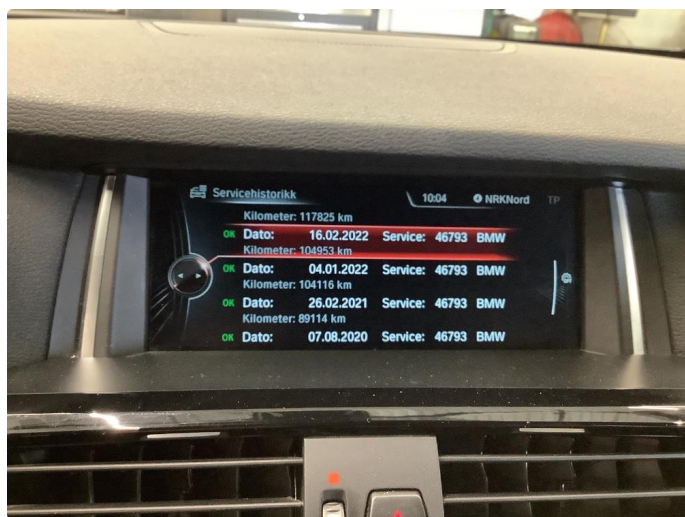
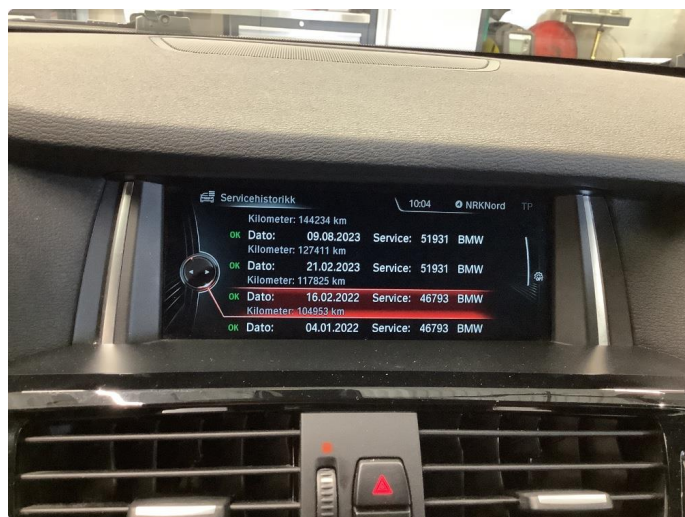
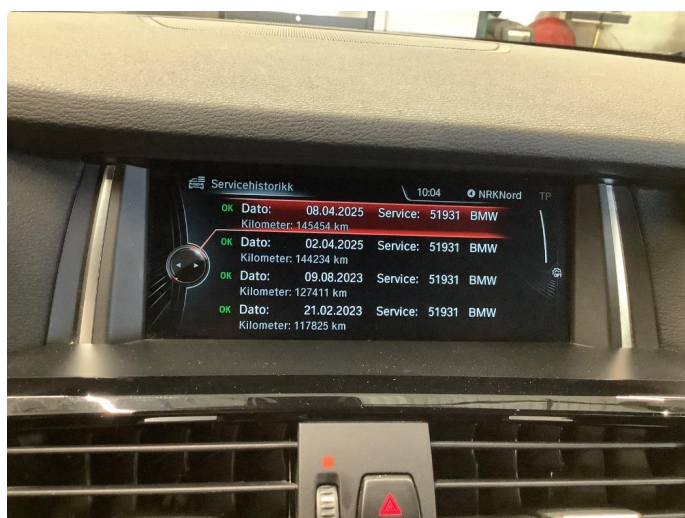
| Punkt | Beskrivelse | Plassering |
|---|---|---|
| 4.1 Opplysninger | dokumentert service, se bilde | |

4.1 Dokumentert service, se bilde
