**VOLVO V40 CROSS COUNTRY / M 114 HK AUTOMAT 2WD**
**TESTDATO: 05.08.2026**
**KODE: 2083523**

**DP47969**

NBF Tilstandsrapport er utarbeidet av Norges Bilbransjeforbund og Forbrukerrådet.

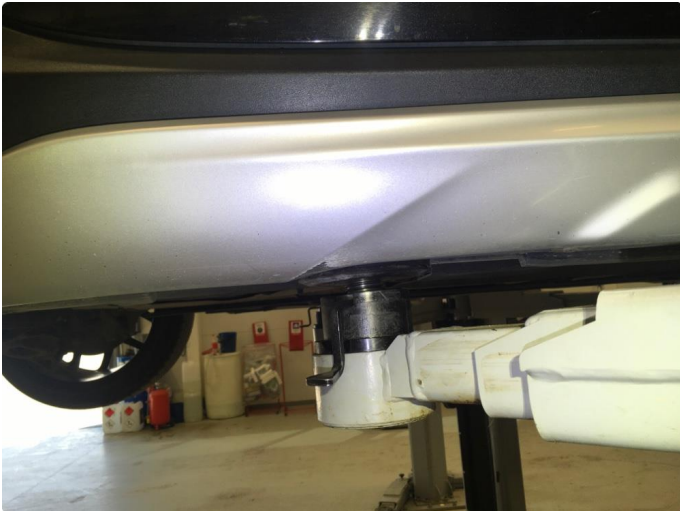
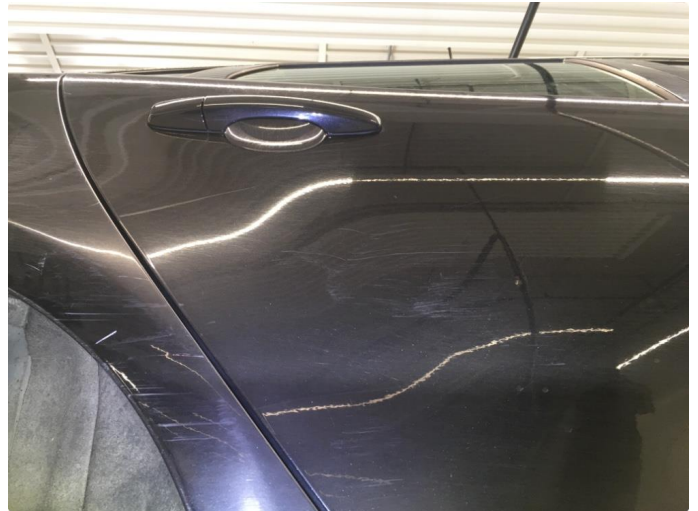
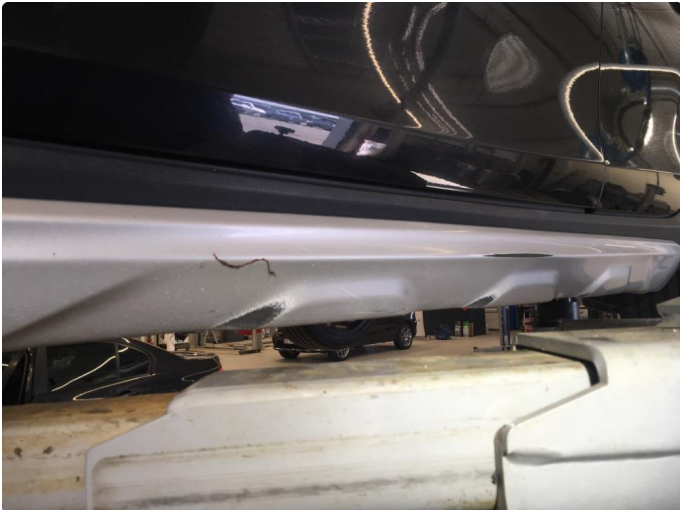
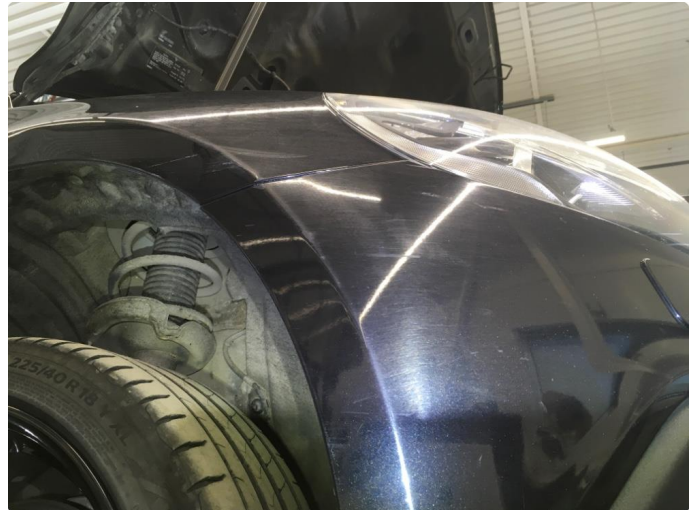
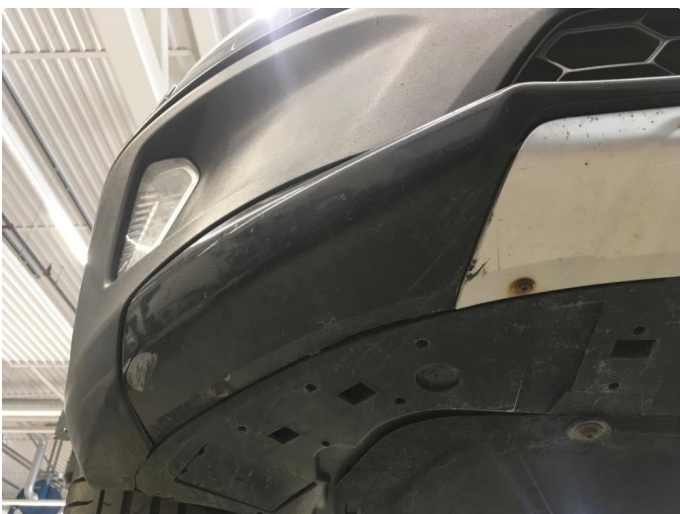
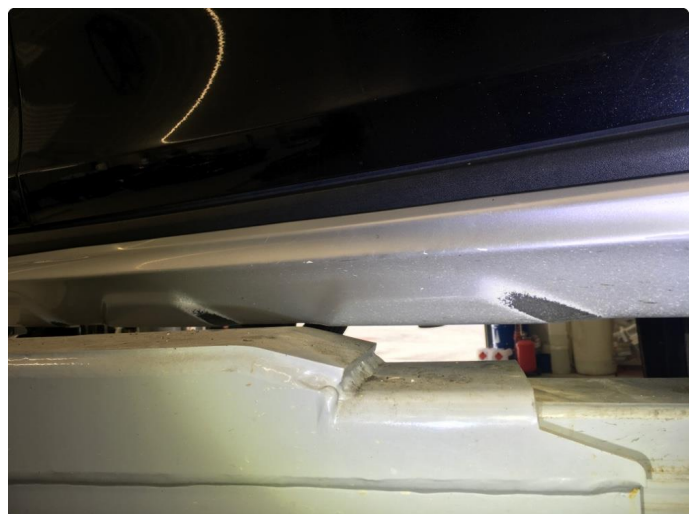
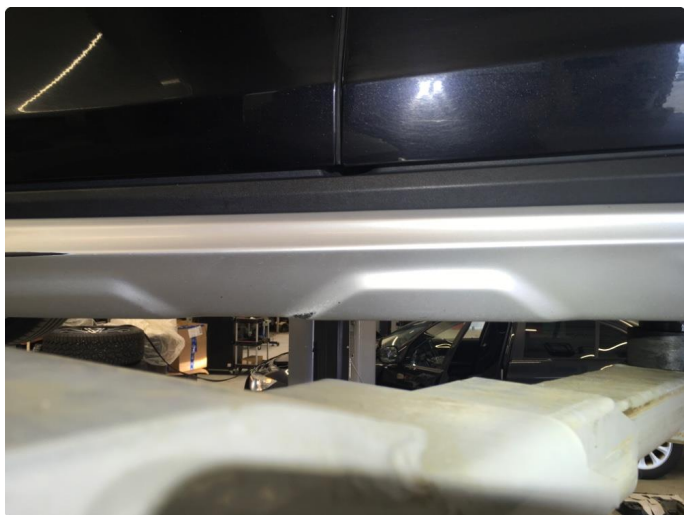
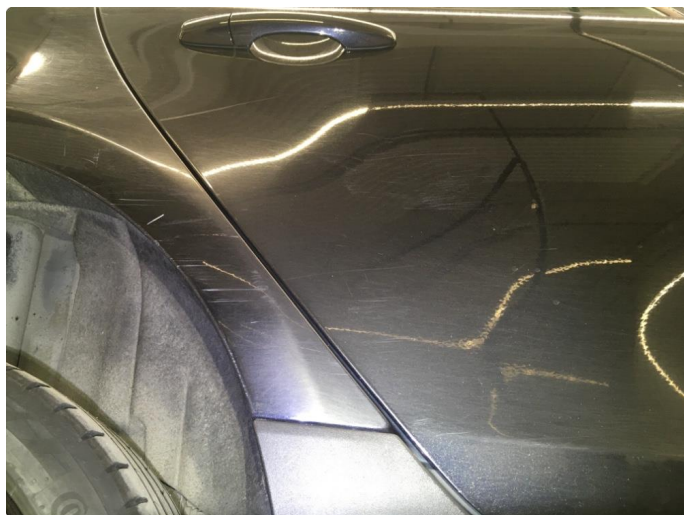
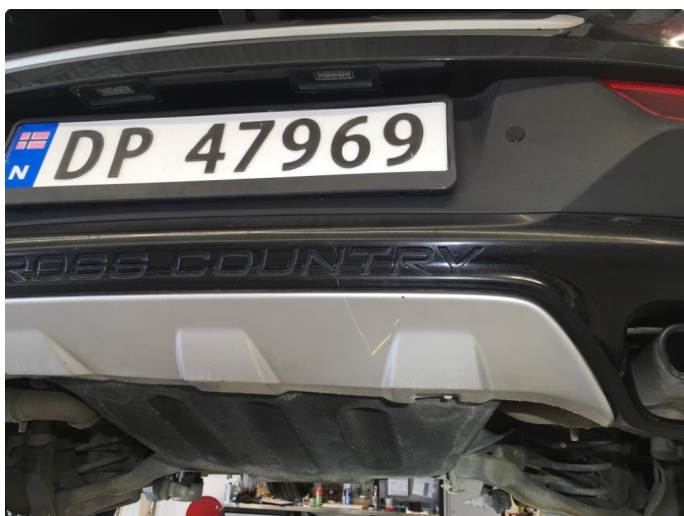
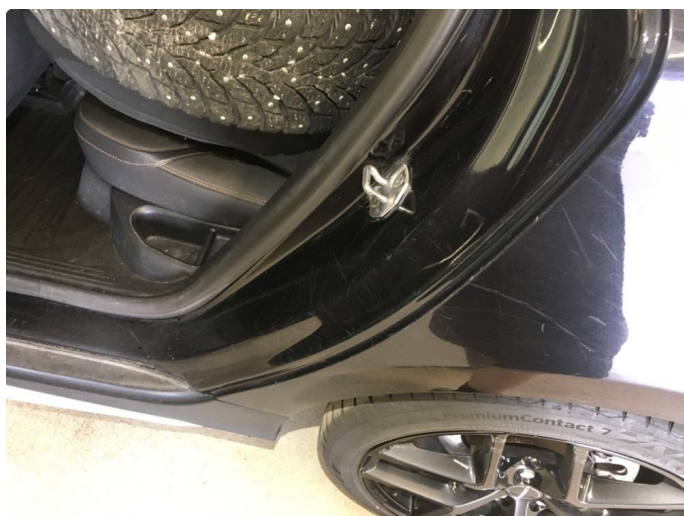
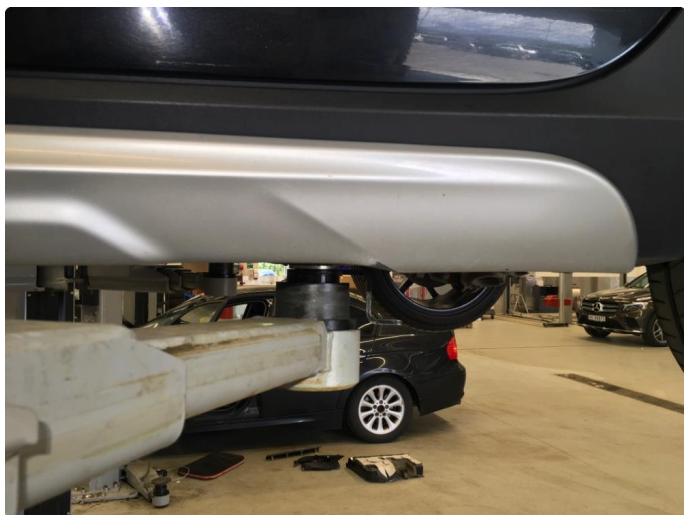
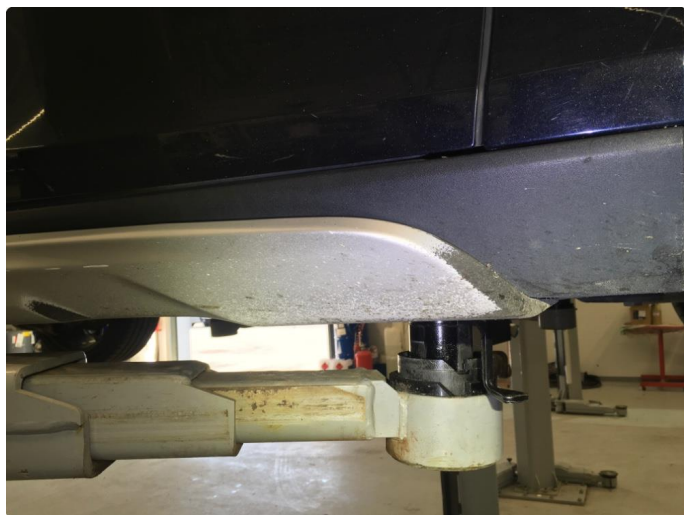
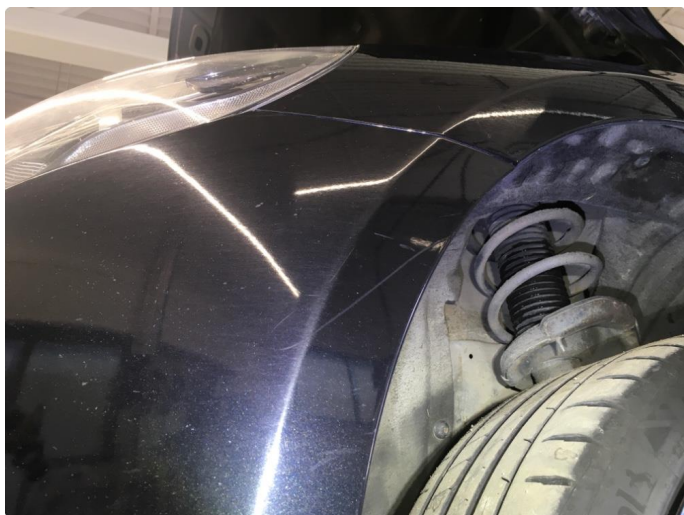
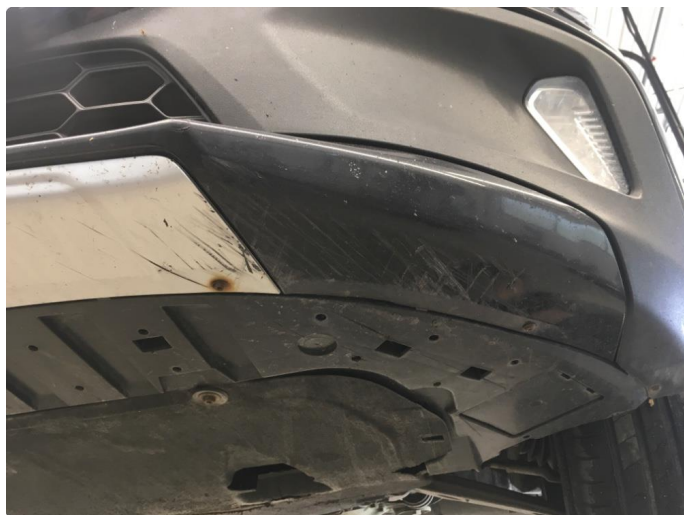
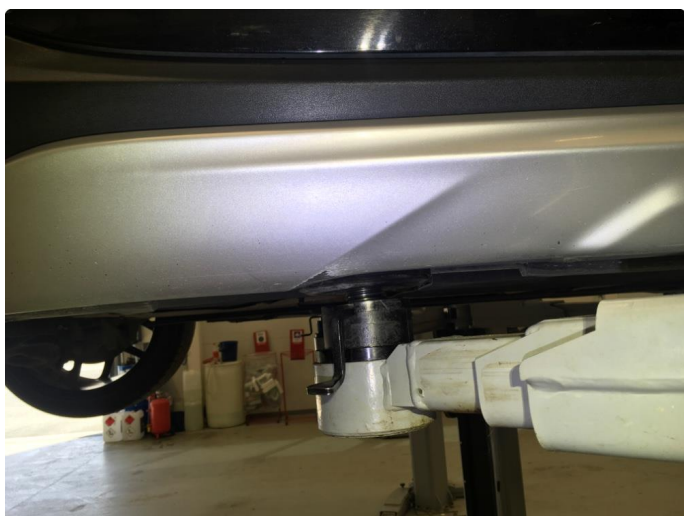
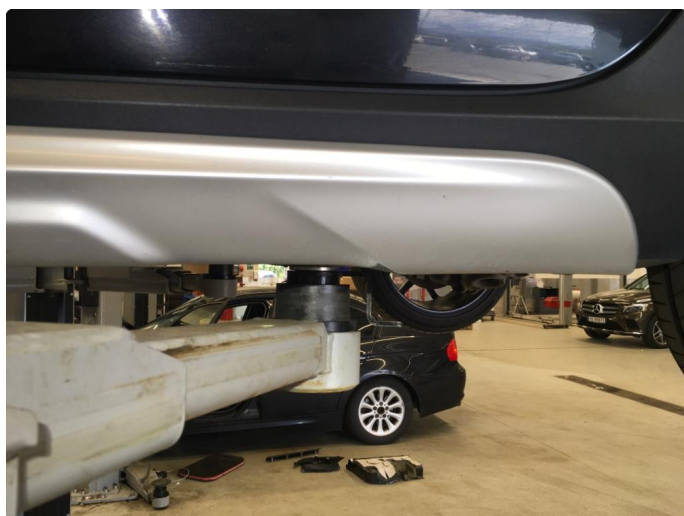
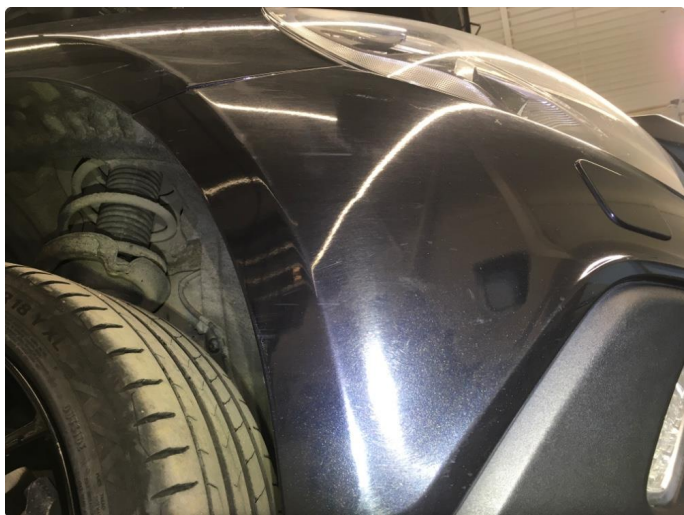
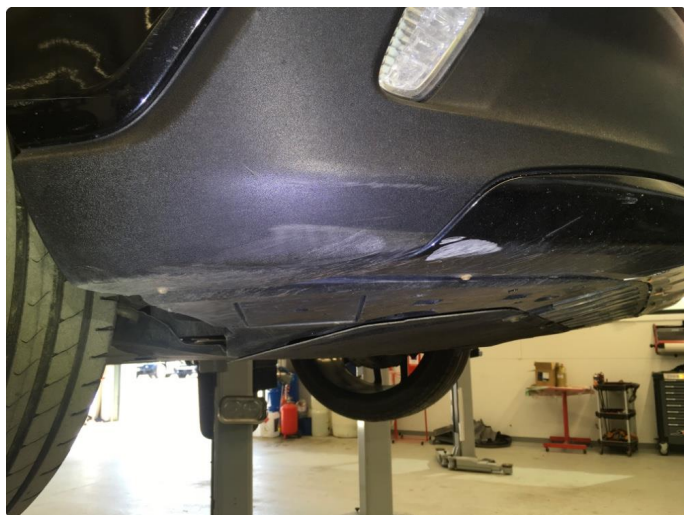
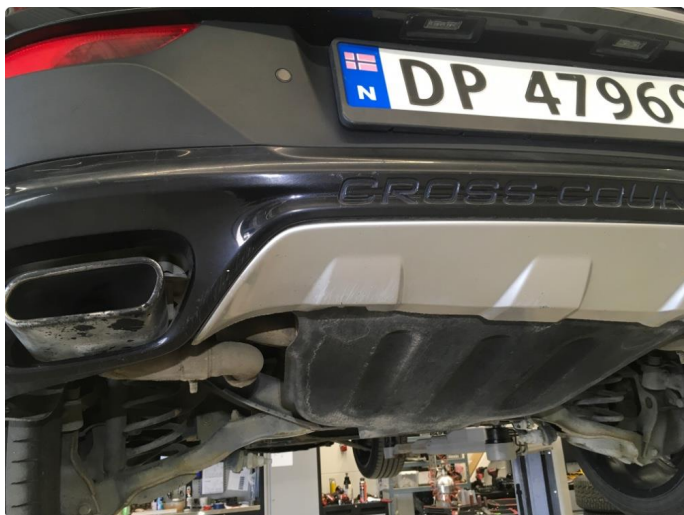
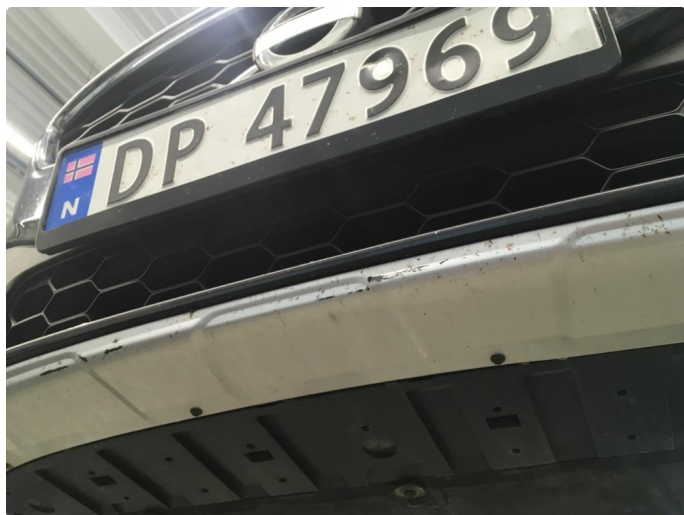
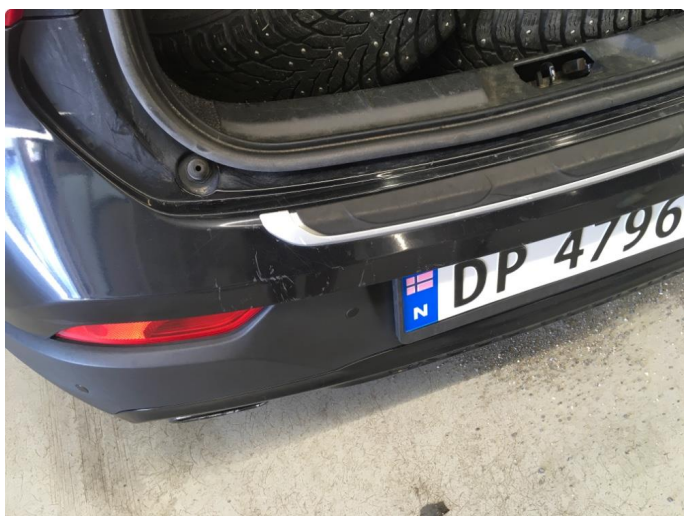
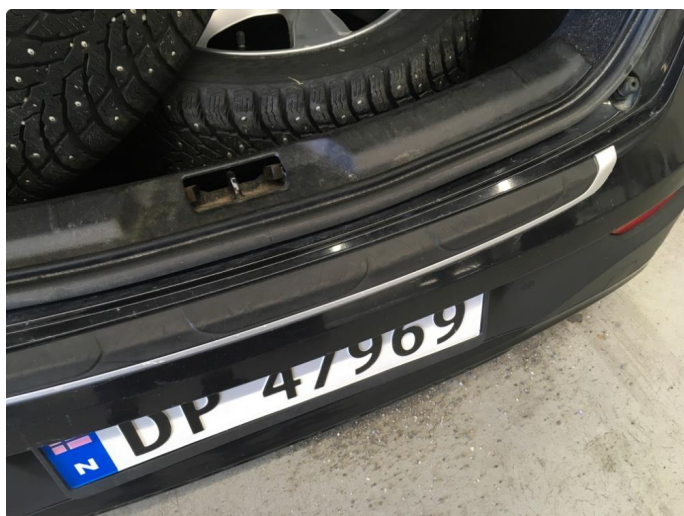
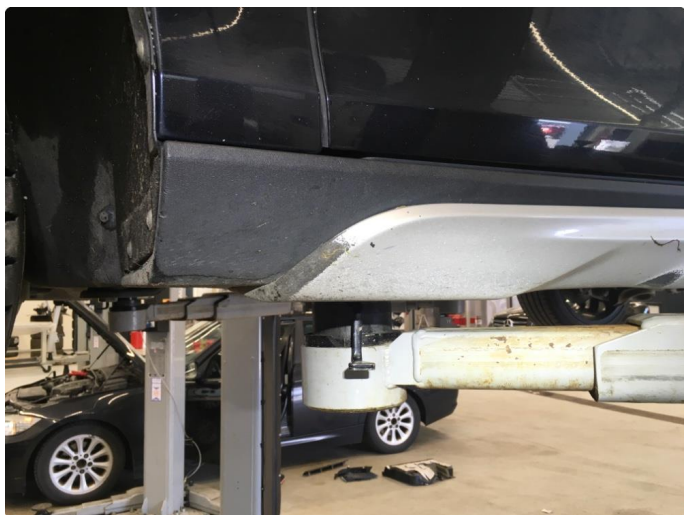
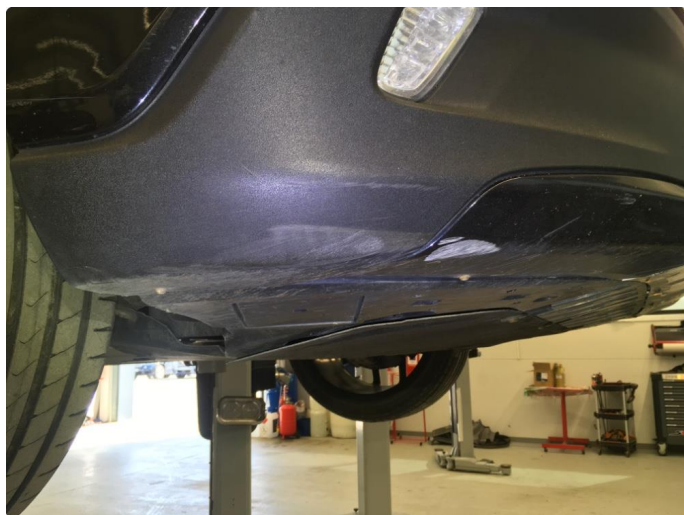
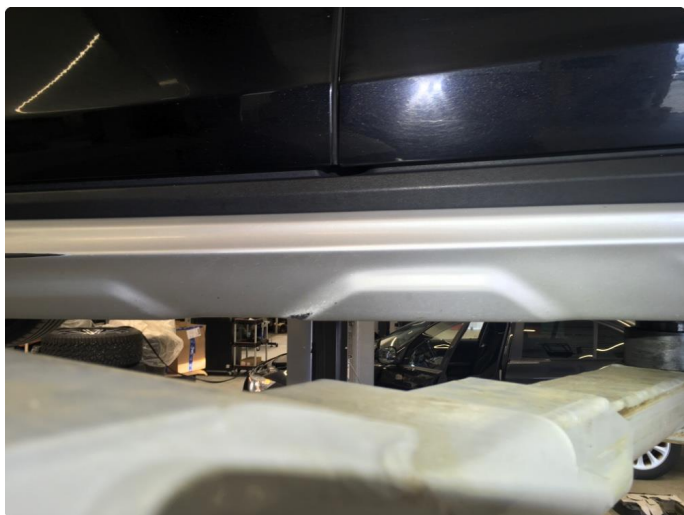
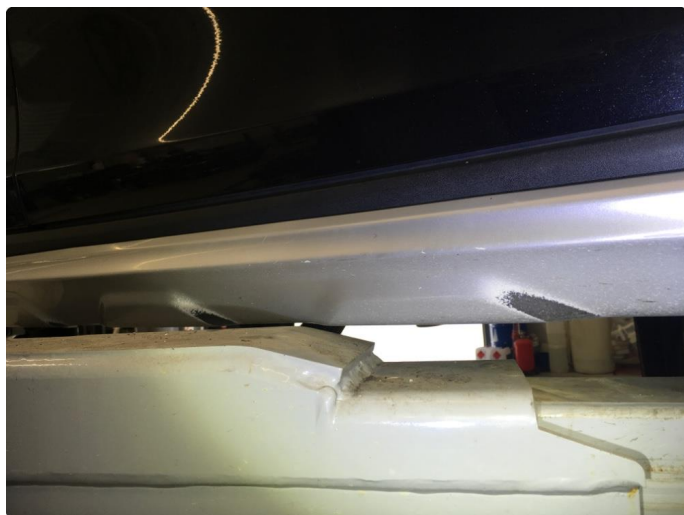
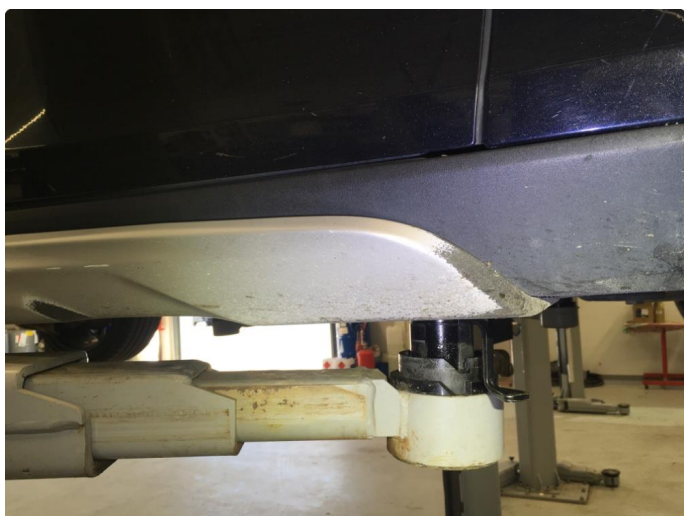
| Punkt | Beskrivelse | Plassering |
|---|---|---|
| 1.1 Lakk | noen riper og småbulker | |

1.1 Noen riper og småbulker

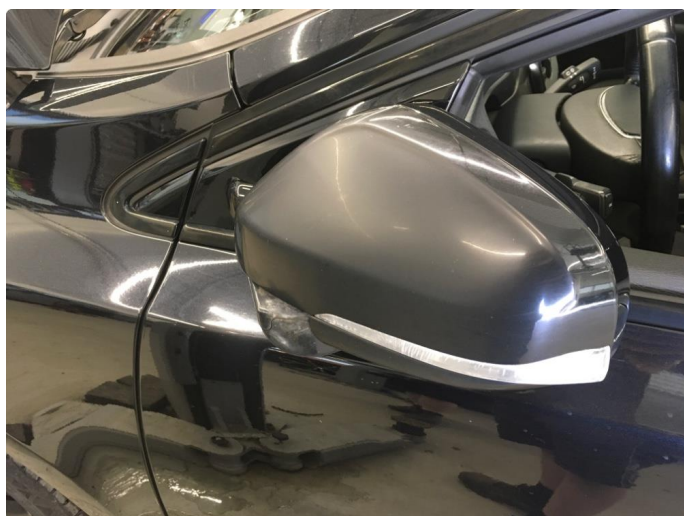
| Punkt | Beskrivelse | Plassering |
|---|---|---|
| 1.2 Speil | øvrige feil | |

1.2 Øvrige feil

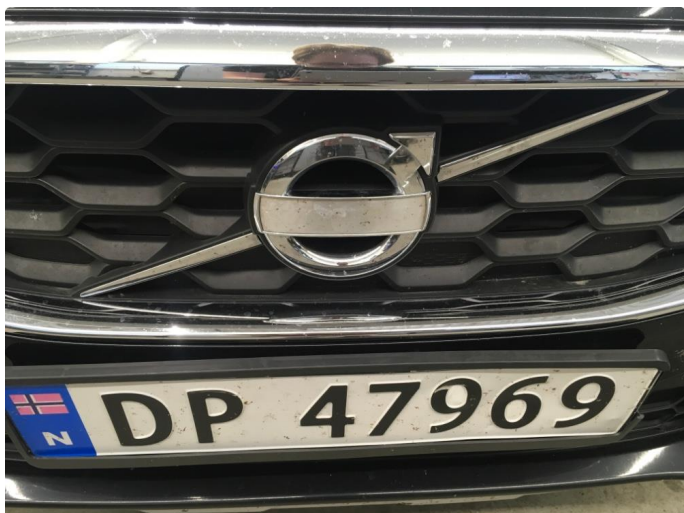
| Punkt | Beskrivelse | Plassering |
|---|---|---|
| 1.3 Støtfanger | øvrige feil | |

1.3 Øvrige feil

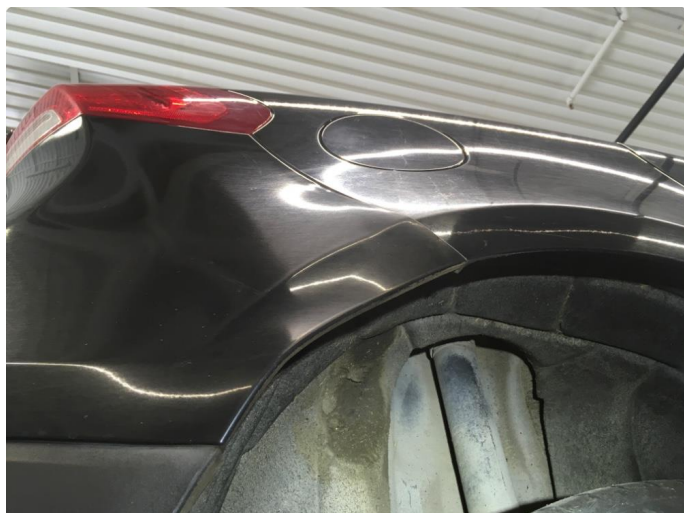
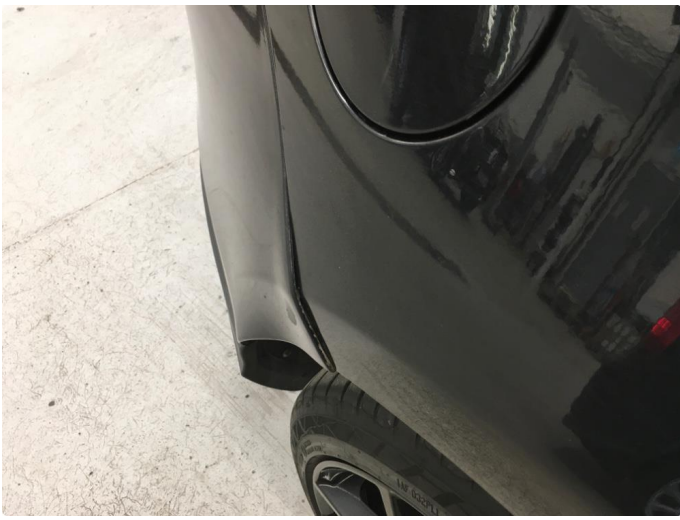
| Punkt | Beskrivelse | Plassering |
|---|---|---|
| 1.4 Støtfanger | skade | |

1.4 Skade

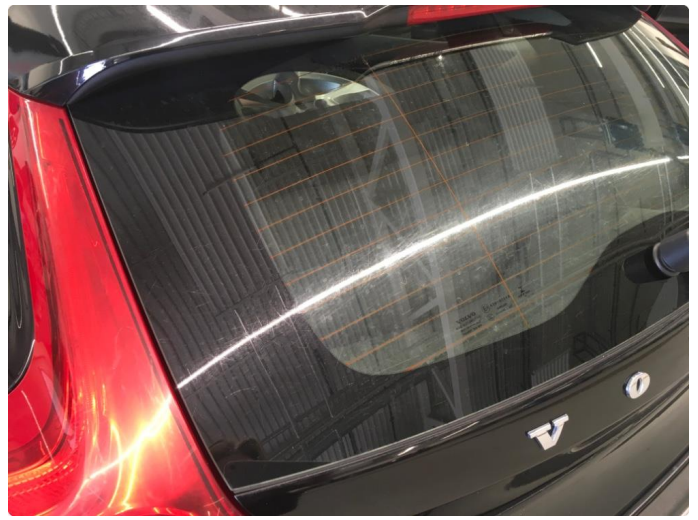
| Punkt | Beskrivelse | Plassering |
|---|---|---|
| 1.5 Vinduer | slitt | |

1.5 Slitt

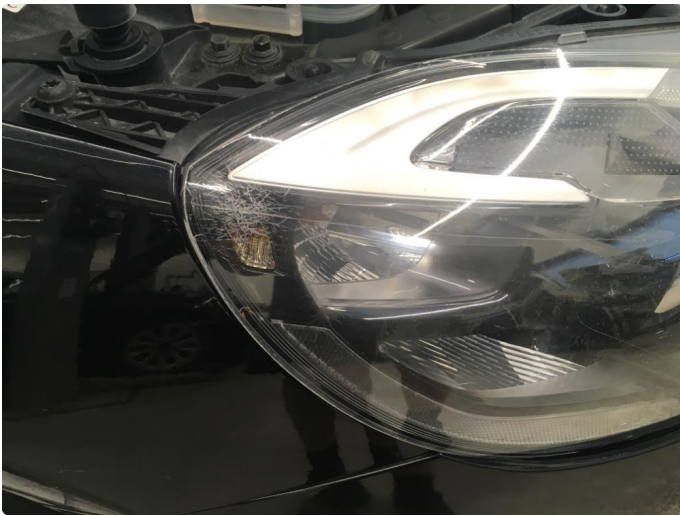
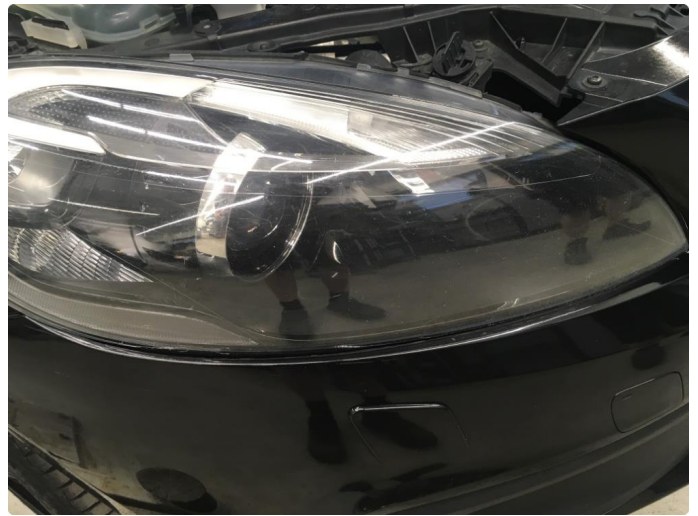
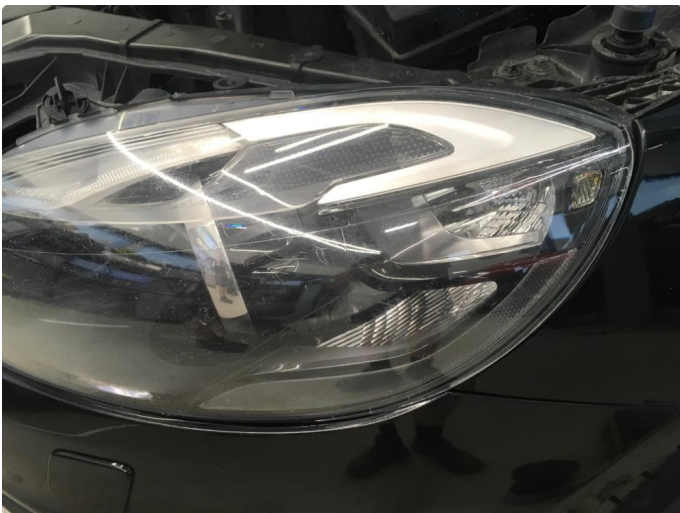
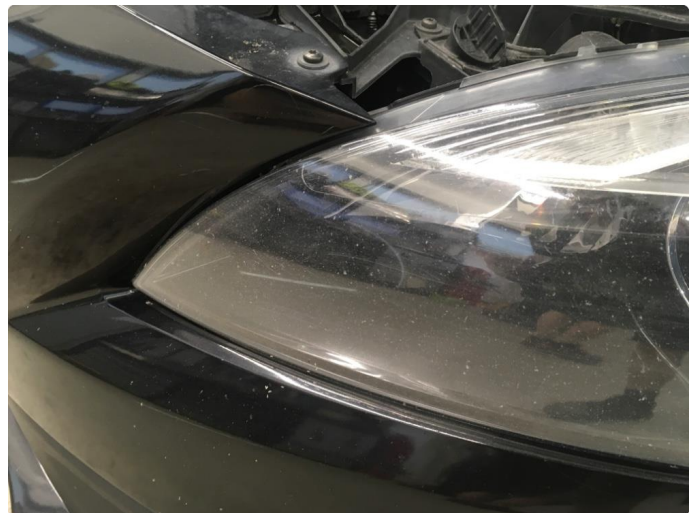
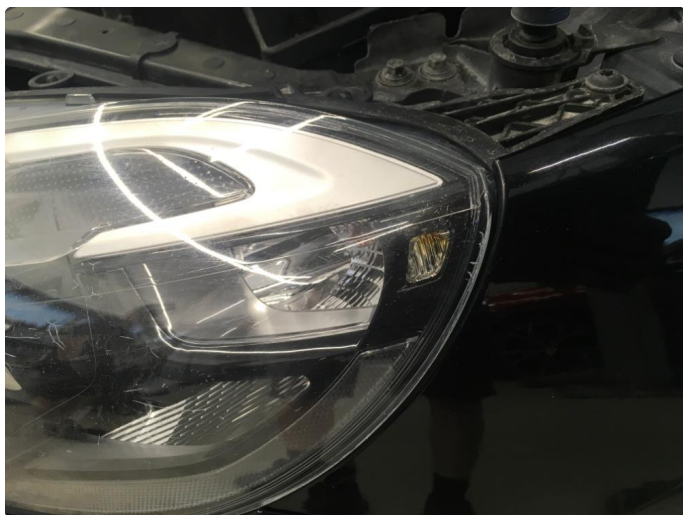
| Punkt | Beskrivelse | Plassering |
|---|---|---|
| 2.1 Lys foran | riper i glass | |

2.1 Riper i glass

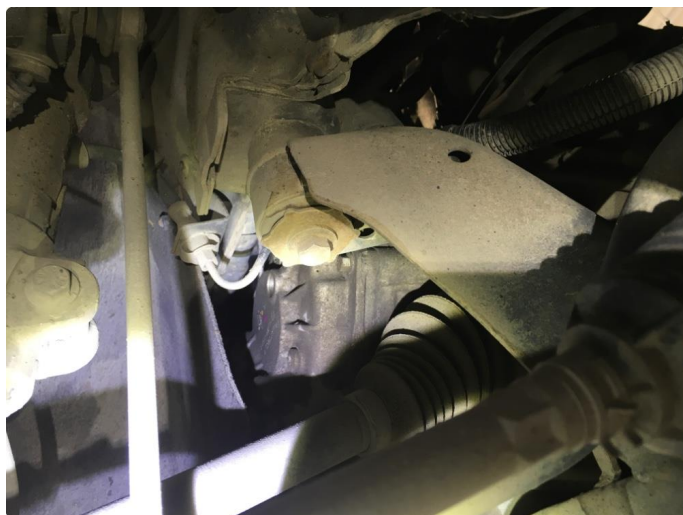
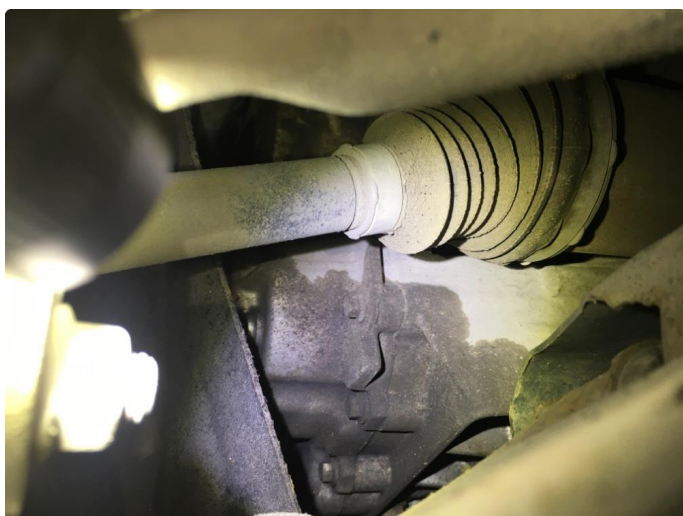
| Punkt | Beskrivelse | Plassering |
|---|---|---|
| 3.1 Service | øvrige feil | |

3.1 Øvrige feil

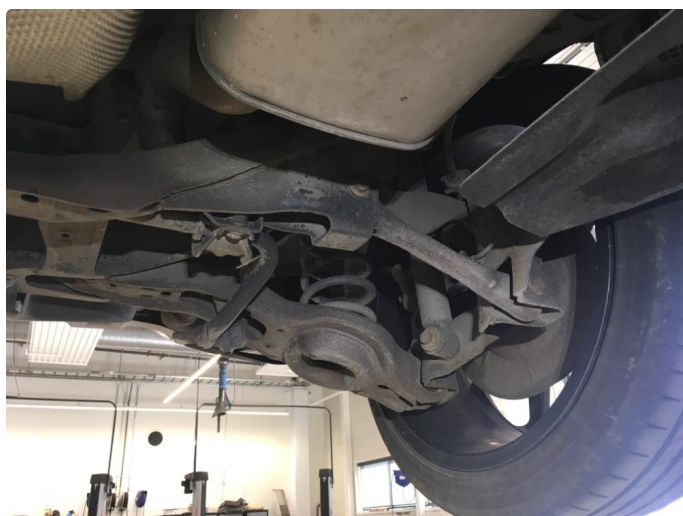
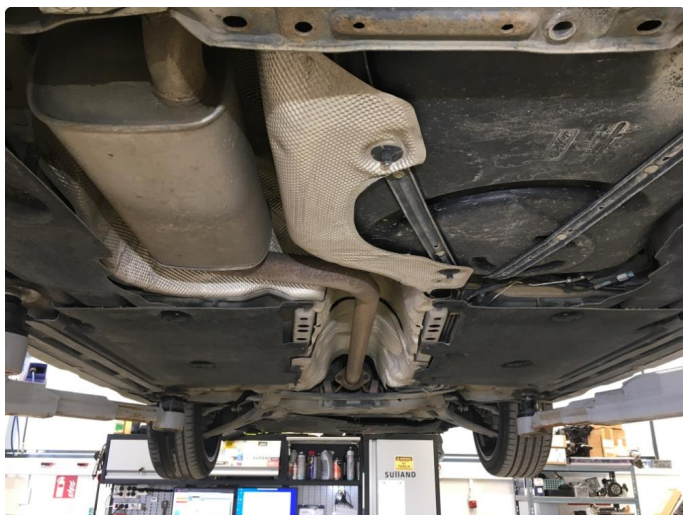
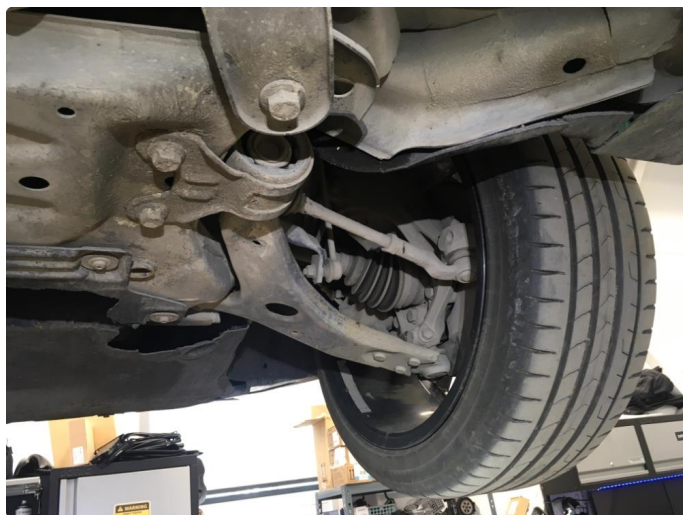
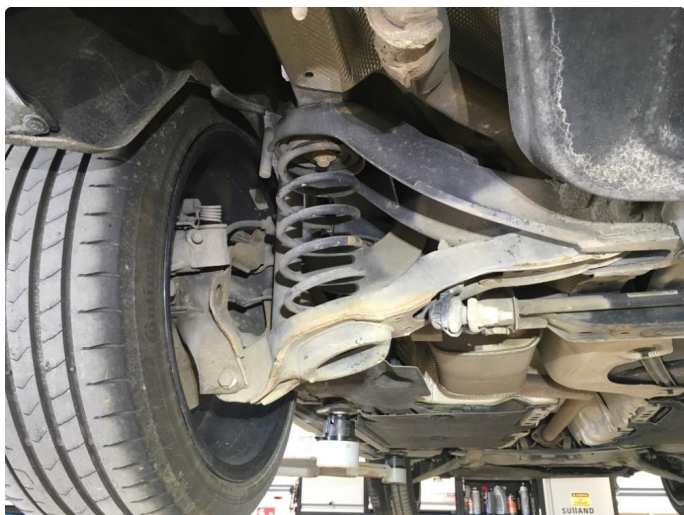
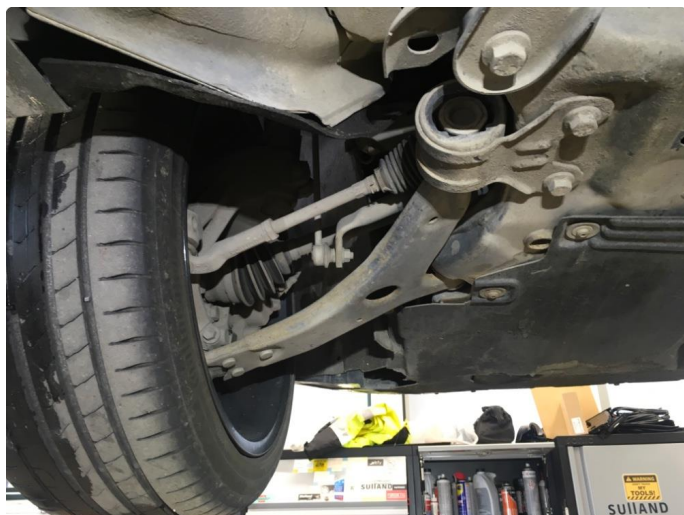
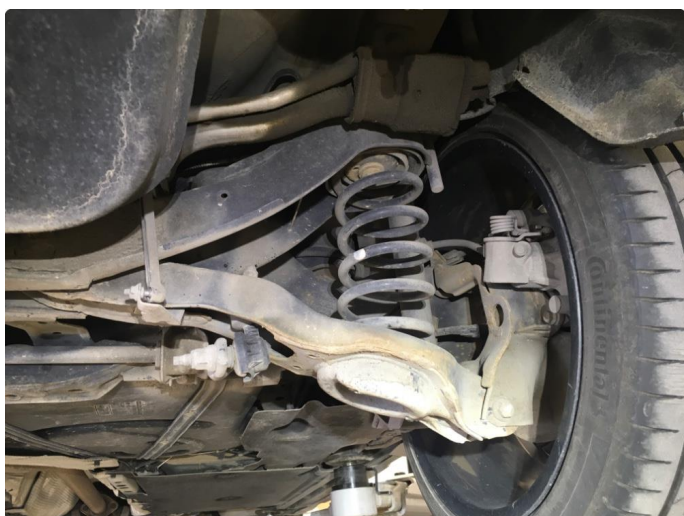
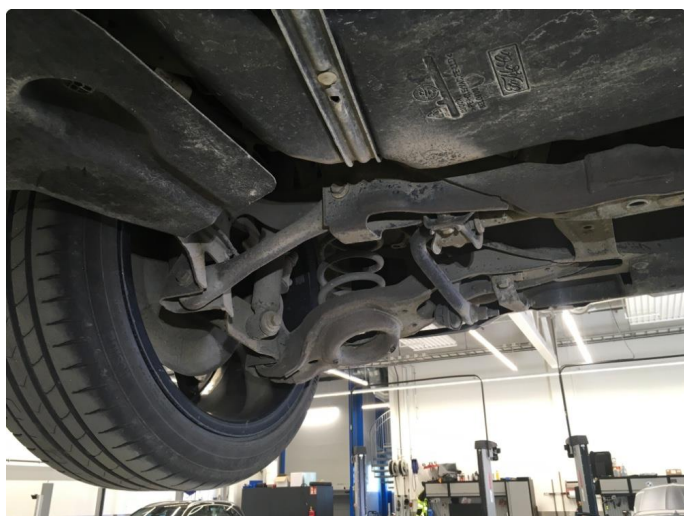
| Punkt | Beskrivelse | Plassering |
|---|---|---|
| 4.1 Bakstilling | øvrige feil | |

4.1 Øvrige feil
