**HYUNDAI KONA / SX2E 2WD**
**TESTDATO: 19.06.2026**
**KODE: 2055644**

<b>YF20677</b>

NBF Tilstandsrapport er utarbeidet av Norges Bilbransjeforbund og Forbrukerrådet.

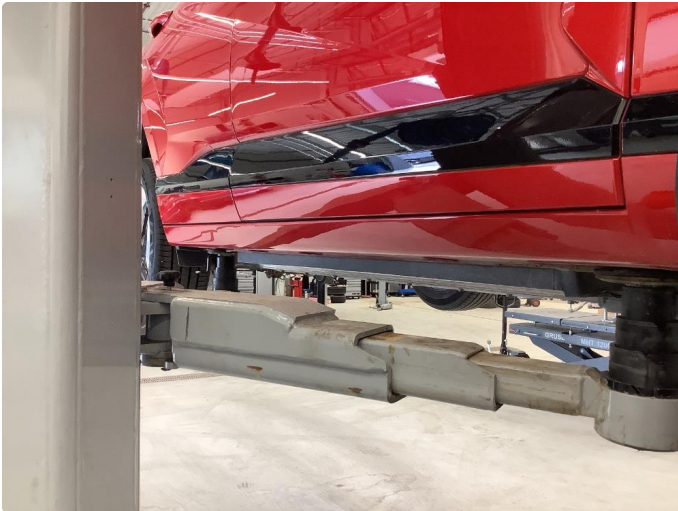
1.1 Ripe(r) - normal bruksslitasje

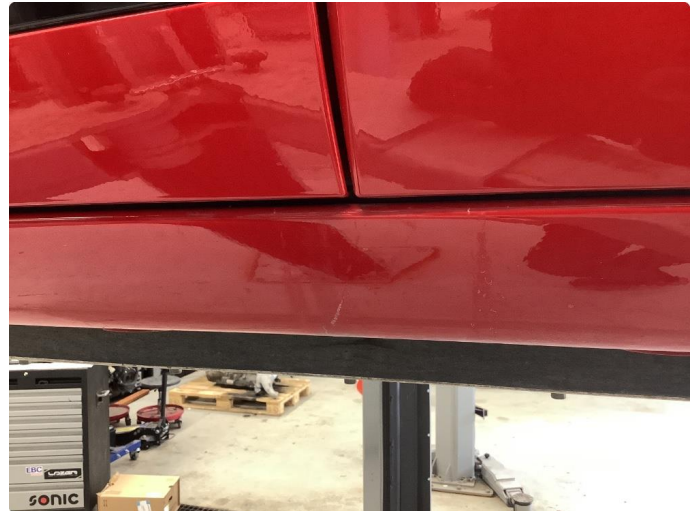
1.1 Ripe(r) - normal bruksslitasje

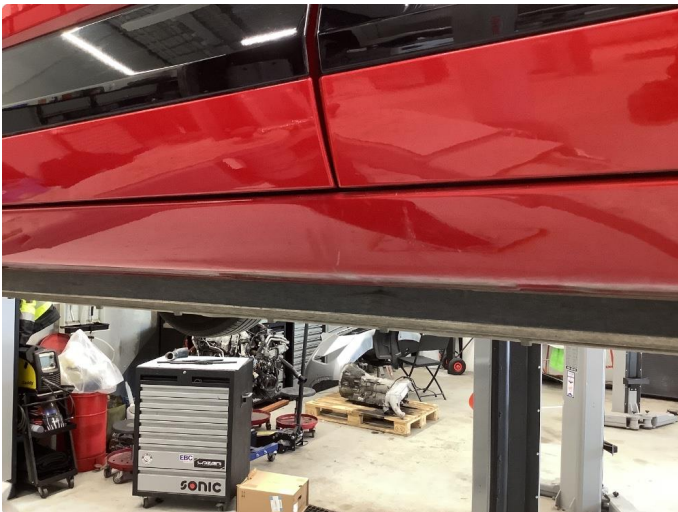
1.2 Matt/slitt lakk - normal bruksslitasje

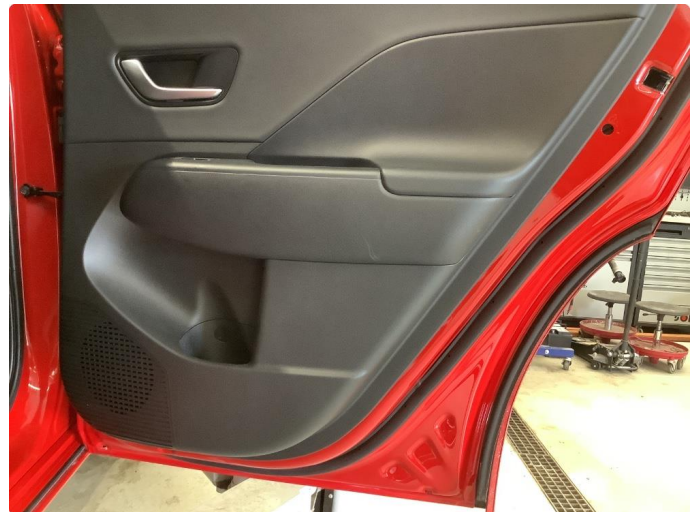
2.1 Skadet/merker etter utstyr - normal bruksslitasje

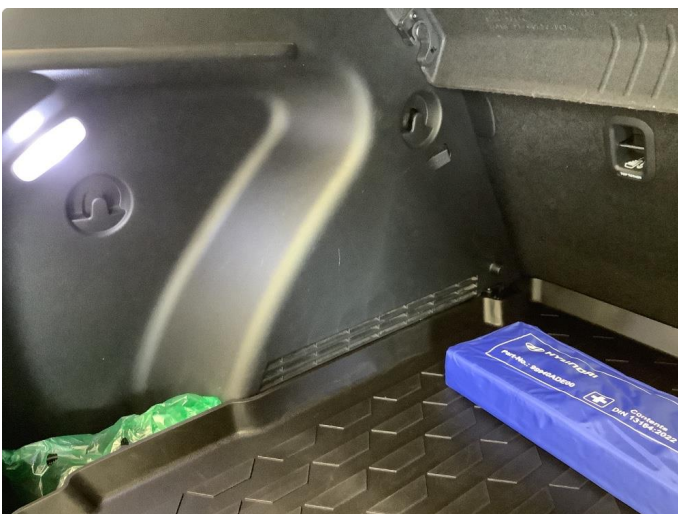
2.2 Ripe(r) - normal bruksslitasje

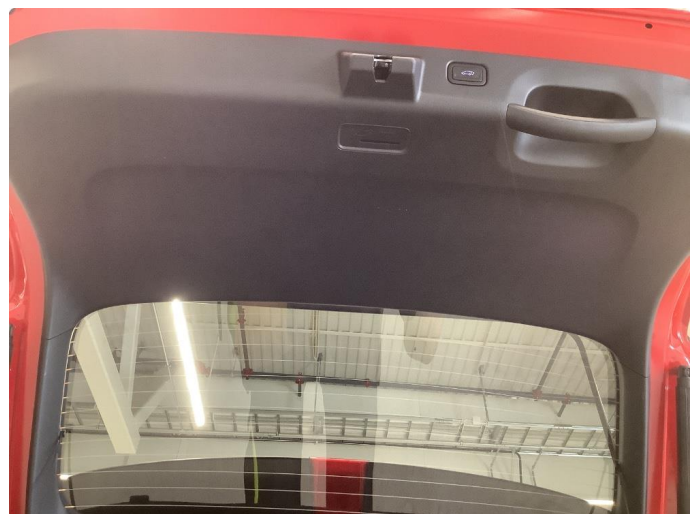
2.2 Ripe(r) - normal bruksslitasje
