BMW I I3 2WD

TESTDATO: 14.07.2025

EK16964

NBF Tilstandsrapport er utarbeidet av Norges Bilbransjeforbund og Forbrukerrådet.

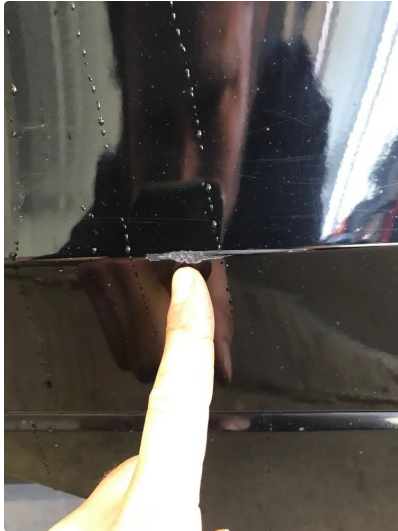
| Punkt | | Beskrivelse | Plassering |
|---|---|---|---|
| 1.1 | Dører | riper | |

1.1 Riper

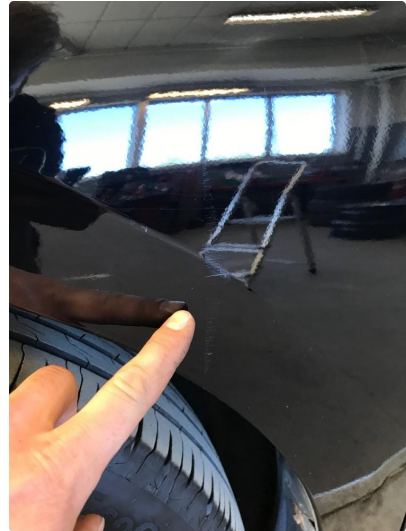
| Punkt | | Beskrivelse | Plassering |
|---|---|---|---|
| 1.2 | Skjermer | ripe(r) | venstre foran |

1.2 Ripe(r)

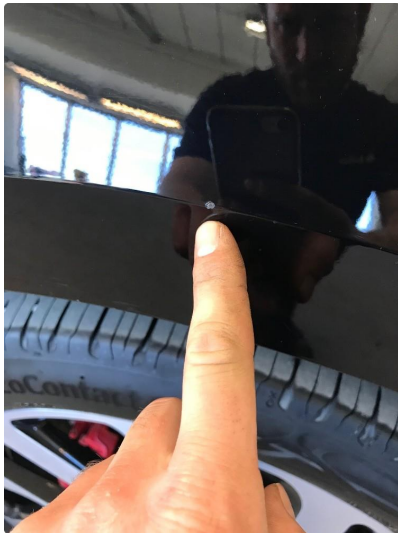
| Punkt | | Beskrivelse | Plassering |
|---|---|---|---|
| 1.3 | Terskler/innlastningssone | riper | venstre bak |

1.3 Riper

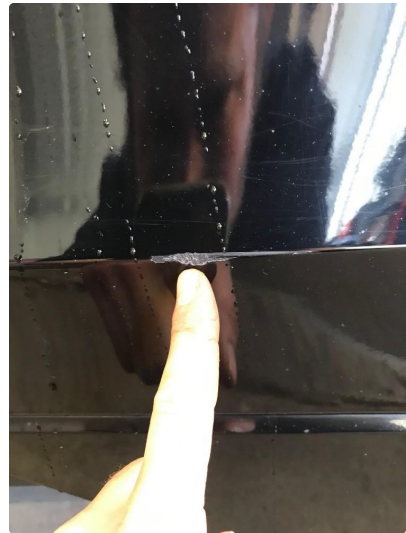
1.3 Riper
