TESTDATO: 08.07.2026

KODE: 2069868

NBF Tilstandsrapport er utarbeidet av Norges Bilbransjeforbund og Forbrukerrådet.

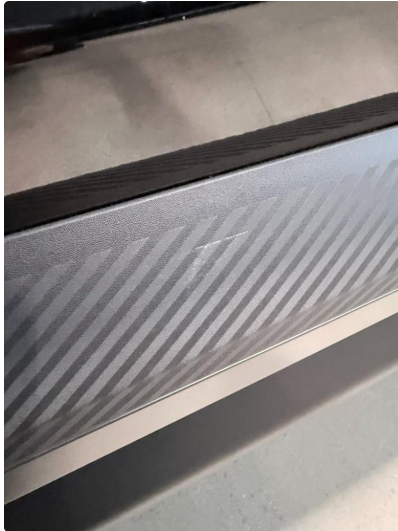
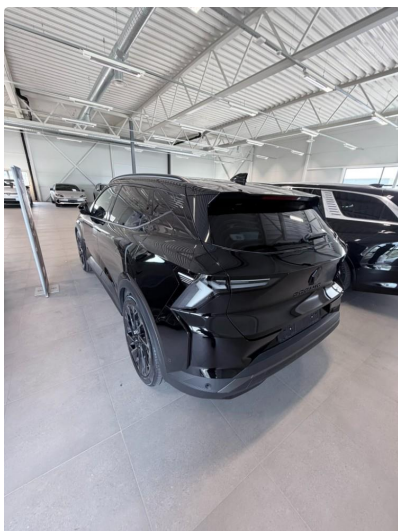
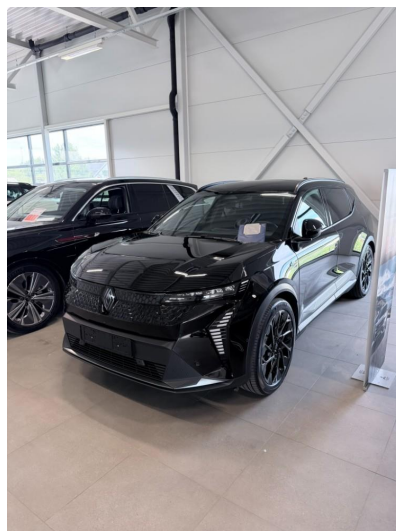
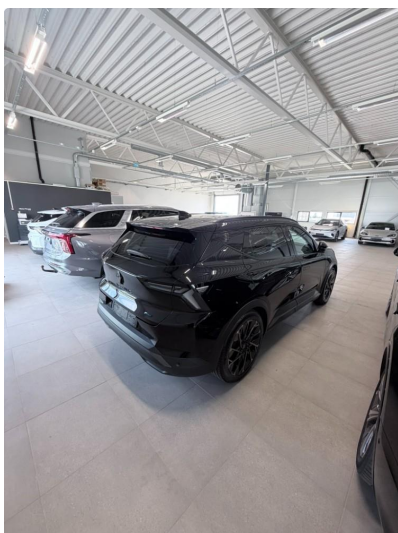
| Punkt | | Beskrivelse | Plassering |
|---|---|---|---|
| 1.1 | Døråpning | ripe(r) | |

1.1 Ripe(r)
