TOYOTA PROACE FORHJULSDRIFT

TESTDATO: 01.08.2025

EH16652

NBF Tilstandsrapport er utarbeidet av Norges Bilbransjeforbund og Forbrukerrådet.

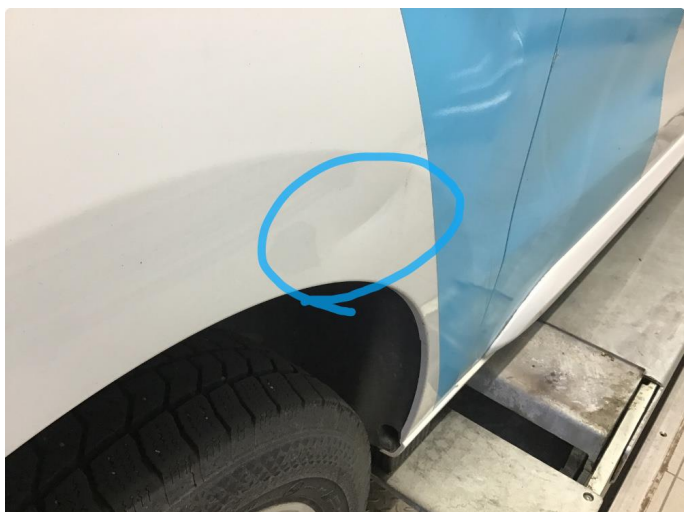
| Punkt | Beskrivelse | Plassering |
|---|---|---|
| 1.1 Skjermer | bulk | |

1.1 Bulk

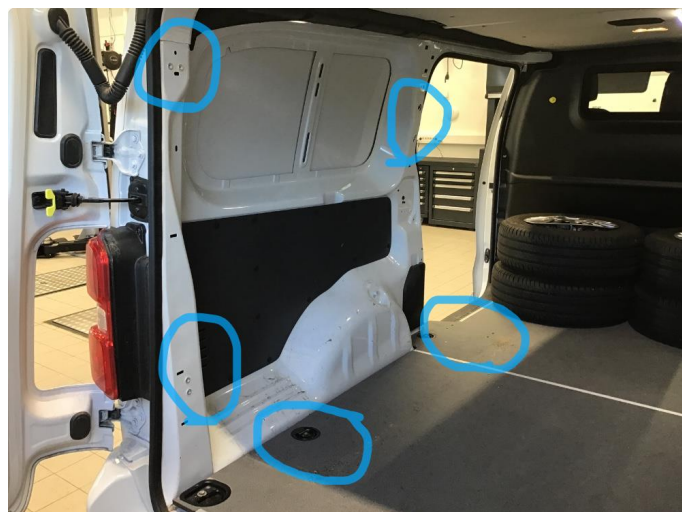
| Punkt | Beskrivelse | Plassering |
|---|---|---|
| 2.1 Varerom | demontering av innredning/utstyr | |

2.1 Demontering av innredning/utstyr

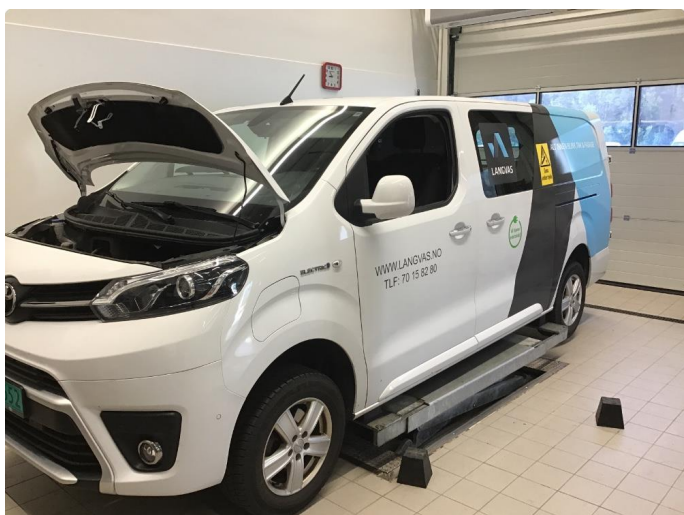
| Punkt | Beskrivelse | Plassering |
|---|---|---|
| 3.1 Øvrig utstyr/klargjøring | fjerne dekor/logo | |

3.1 Fjerne dekor/logo
