PEUGEOT 3008 4X4

TESTDATO: 18.09.2025

NBF Tilstandsrapport er utarbeidet av Norges Bilbransjeforbund og Forbrukerrådet.

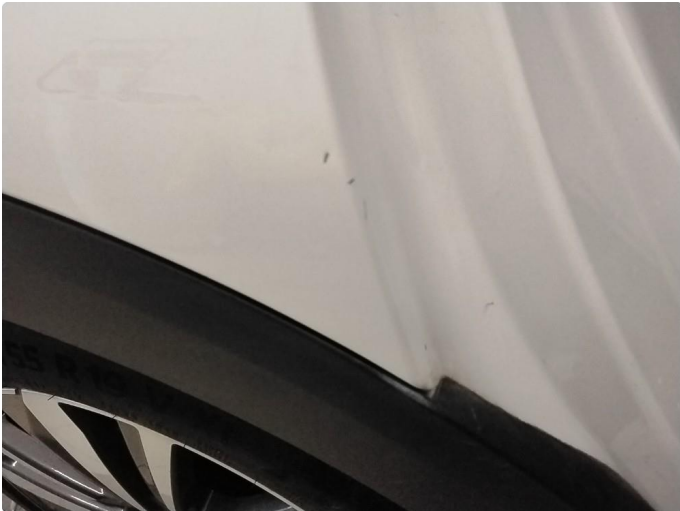
| Punkt | | Beskrivelse | Plassering |
|---|---|---|---|
| 1.1 | Skjermer | ripe(r) ned til grunning | høyre bak |

1.1 Ripe(r) ned til grunning

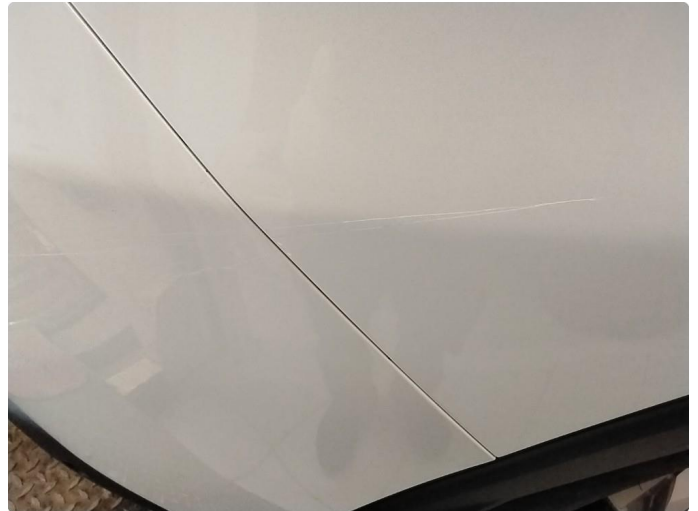
1.1 Ripe(r) ned til grunning

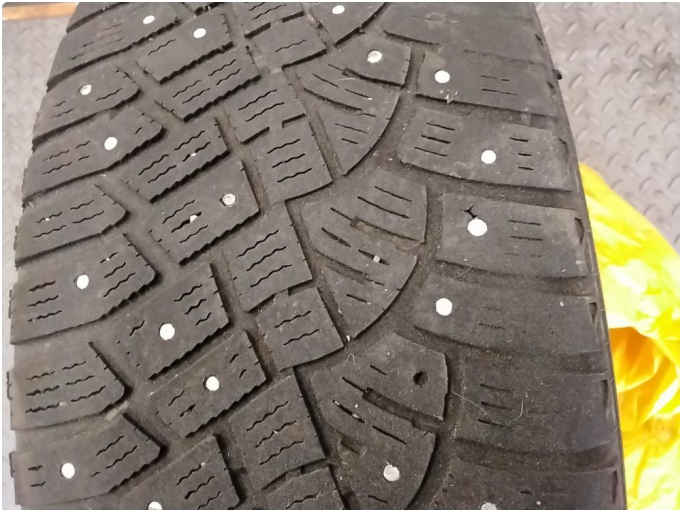
| Punkt | | Beskrivelse | Plassering |
|---|---|---|---|
| 1.2 | Dekk/Felger | for lite mønsterdybde vinterdekk 2 stk | |

1.2 For lite mønsterdybde vinterdekk 2 stk

| | VENSTRE FORAN | HØYRE FORAN | VENSTRE BAK | HØYRE BAK |
|---|---|---|---|---|
| MØNSTERDYBDE VINTERDEKK (MM) | 2,5 | 2,5 | 6 | 6 |

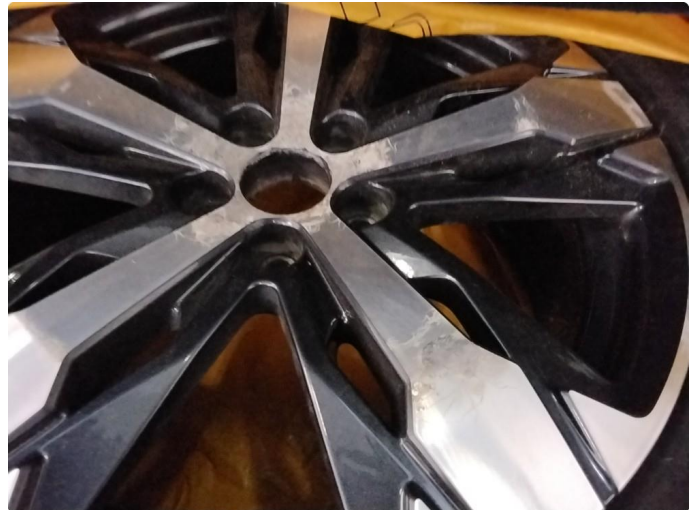
| Punkt | | Beskrivelse | Plassering |
|---|---|---|---|
| 1.3 | Dekk/Felger | betydelig oksidering | |

1.3 Betydelig oksidering
