**MAZDA MAZDA CX-3 / DJ1 116 HK AUTOMAT 4WD**
**TESTDATO: 03.10.2026**
**KODE: 2100779**

**UN38784**

NBF Tilstandsrapport er utarbeidet av Norges Bilbransjeforbund og Forbrukerrådet.

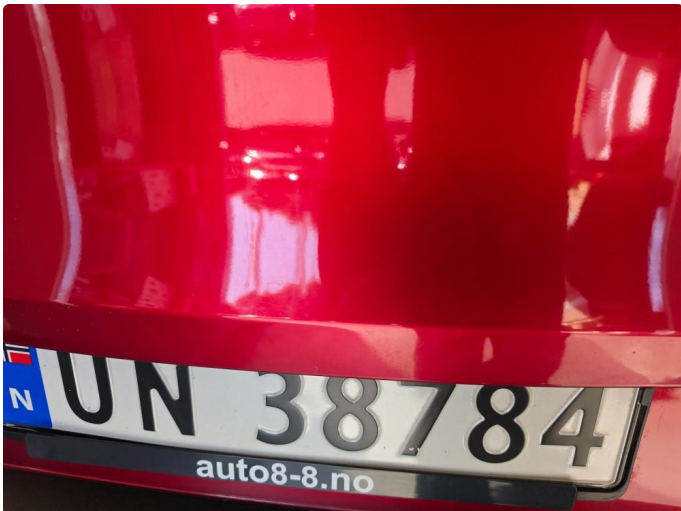
| Punkt | | Beskrivelse | Plassering |
|---|---|---|---|
| 1.1 | Lakk | noen riper og småbulker | |

1.1 Noen riper og småbulker

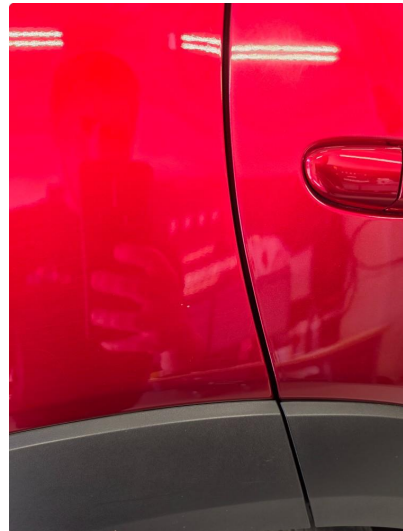
1.1 Noen riper og småbulker

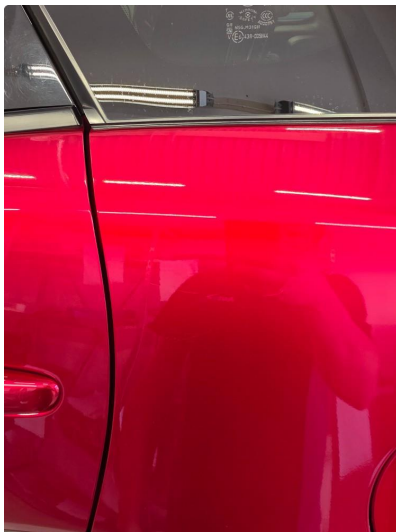
1.1 Noen riper og småbulker

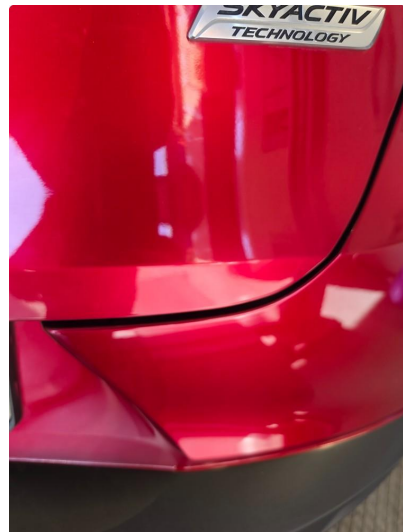
1.1 Noen riper og småbulker

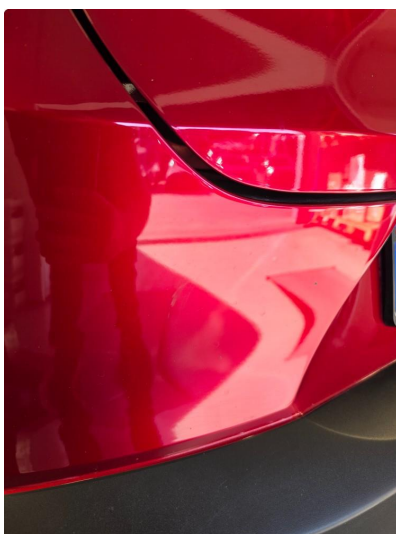
1.1 Noen riper og småbulker

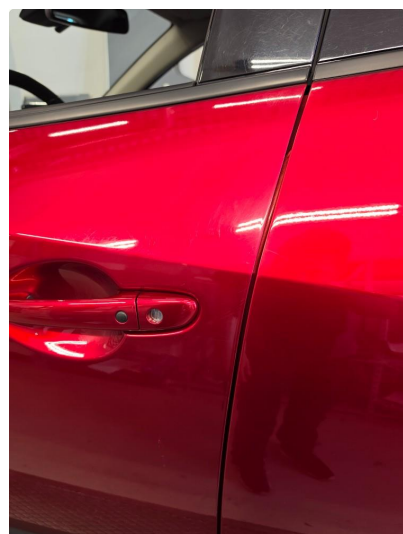
1.1 Noen riper og småbulker

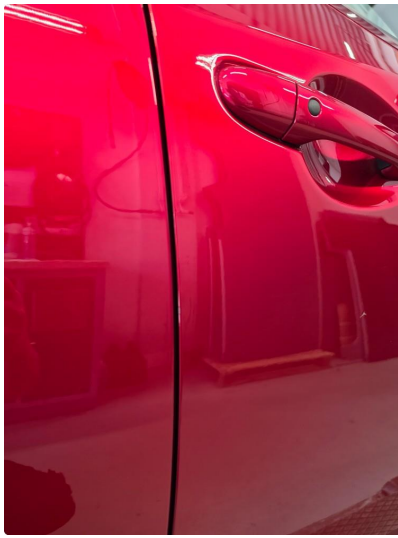
1.1 Noen riper og småbulker

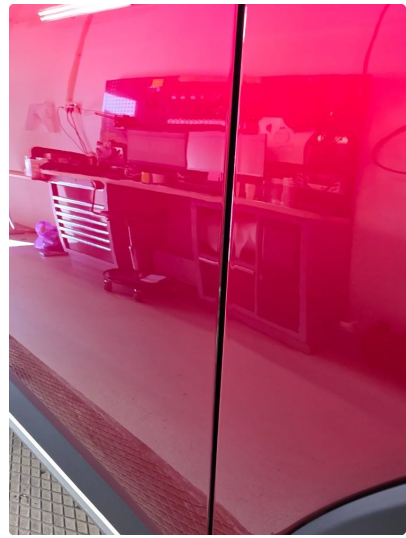
1.1 Noen riper og småbulker

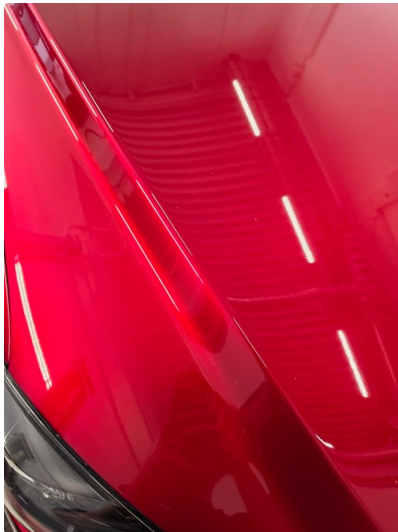
| Punkt | | Beskrivelse | Plassering |
|---|---|---|---|
| 1.2 | Lakk | stensprut | |

1.2 Stensprut

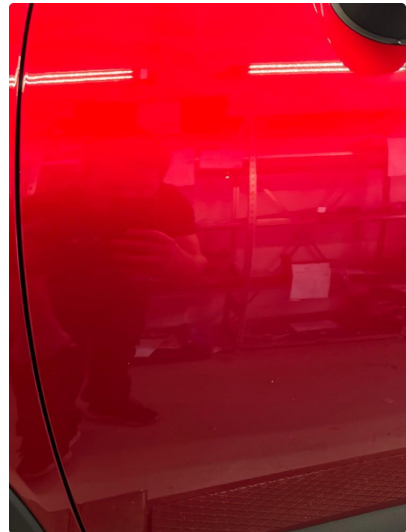
1.2 Stensprut

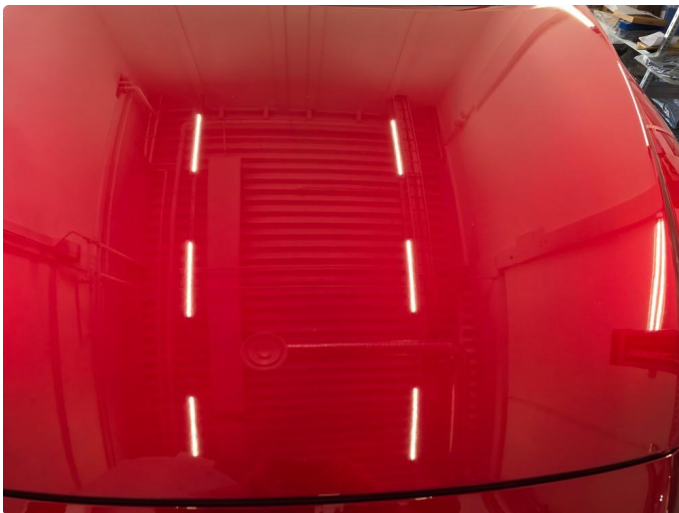
1.2 Stensprut

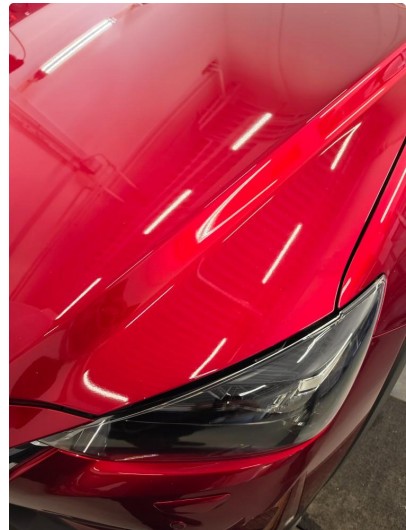
1.2 Stensprut

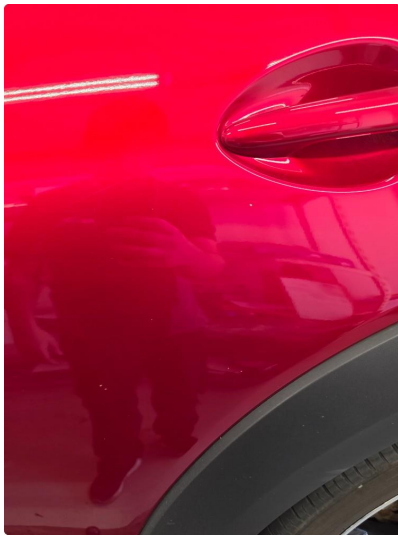
1.2 Stensprut

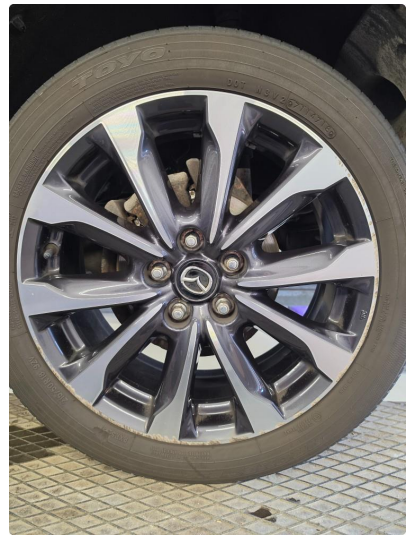
| Punkt | | Beskrivelse | Plassering |
|---|---|---|---|
| 1.3 | Dekk/Felger | kantkjørt felg Diamond Cut | venstre bak |

1.3 Kantkjørt felg Diamond Cut
