**FORD KUGA / DFK 2WD**
**TESTDATO: 12.08.2026**
**KODE: 2078429**

**UF90226**

NBF Tilstandsrapport er utarbeidet av Norges Bilbransjeforbund og Forbrukerrådet.

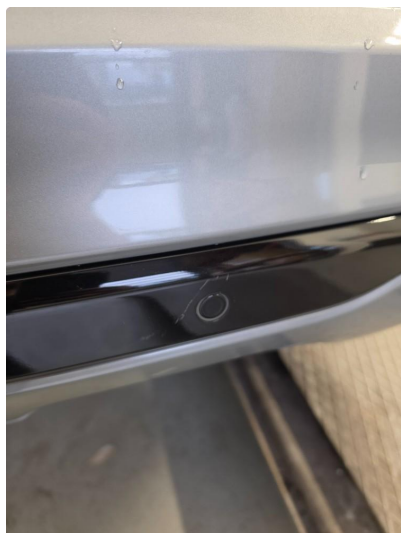
| Punkt | | Beskrivelse | Plassering |
|---|---|---|---|
| 1.1 | Lakk | noen riper og bruksmerker | |

1.1 Noen riper og bruksmerker

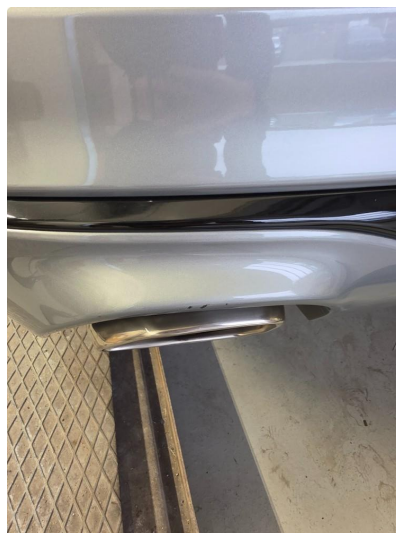
1.1 Noen riper og bruksmerker

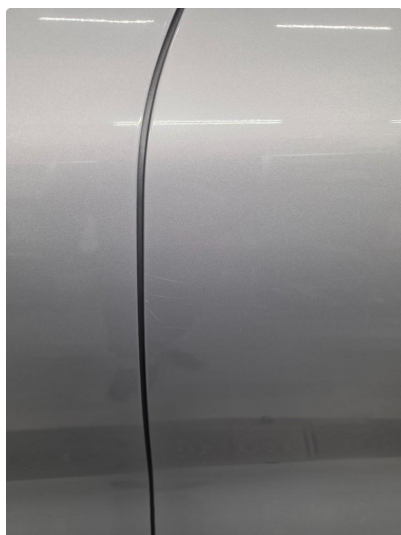
1.1 Noen riper og bruksmerker

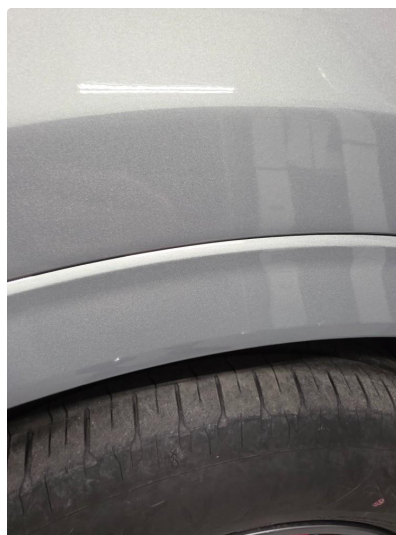
1.1 Noen riper og bruksmerker
