VOLVO V90 CROSS COUNTRY / P 190 HK AUTOMAT 4WD

TESTDATO: 29.09.2026

CHASSISNR: YV1PZA8BCJ1024896

NBF Tilstandsrapport er utarbeidet av Norges Bilbransjeforbund og Forbrukerrådet.

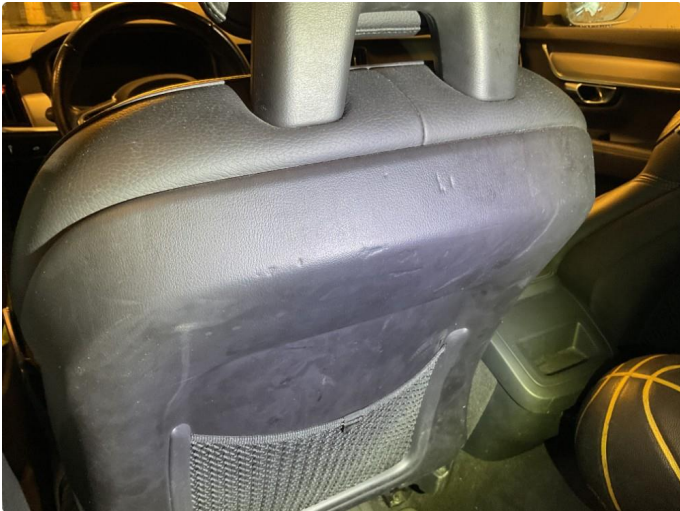
| Punkt | Beskrivelse | Plassering |
|---|---|---|
| 1.1 Deksel | Merke på seterygg bak førersetet. | |

1.1 Merke på seterygg bak førersetet.
