NISSAN NISSAN LEAF 40KWH / ZE1 2WD

TESTDATO: 24.08.2026

NBF Tilstandsrapport er utarbeidet av Norges Bilbransjeforbund og Forbrukerrådet.

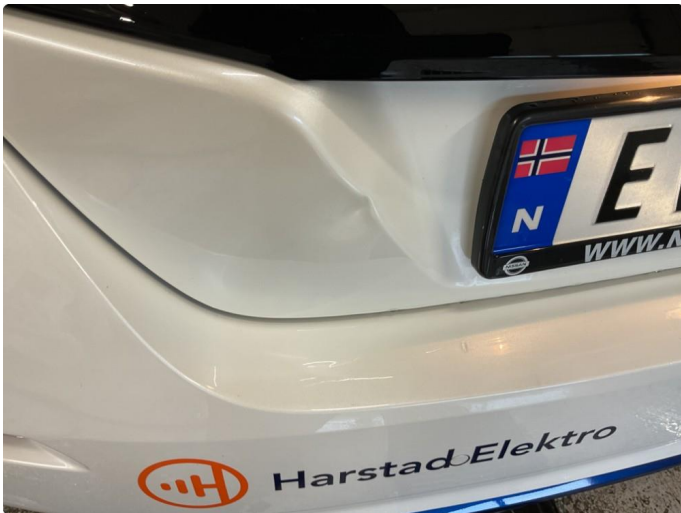
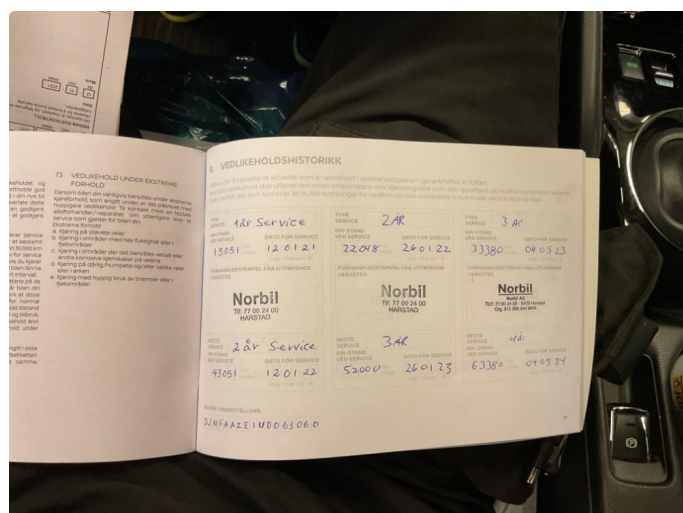
| Punkt | | Beskrivelse | Plassering |
|---|---|---|---|
| 1.1 | Bakluke | Liten bulk på bakluken. | |

1.1 Liten bulk på bakluken.
