SKODA OCTAVIA 150 HK AUTOMAT 4X4

TESTDATO: 14.10.2025

PX68615

NBF Tilstandsrapport er utarbeidet av Norges Bilbransjeforbund og Forbrukerrådet.

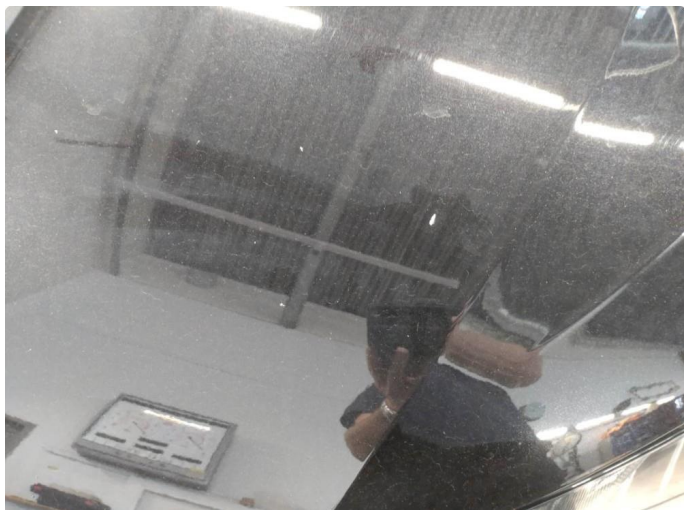
| Punkt | | Beskrivelse | Plassering |
|---|---|---|---|
| 1.1 | Panser | steinsprut | |

1.1 Steinsprut

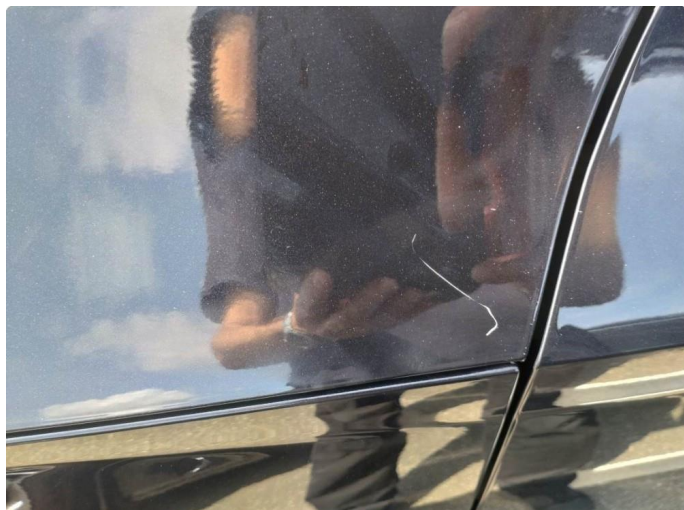
| Punkt | | Beskrivelse | Plassering |
|---|---|---|---|
| 1.2 | Panser | ripe(r) | venstre bak |

1.2 Ripe(r)

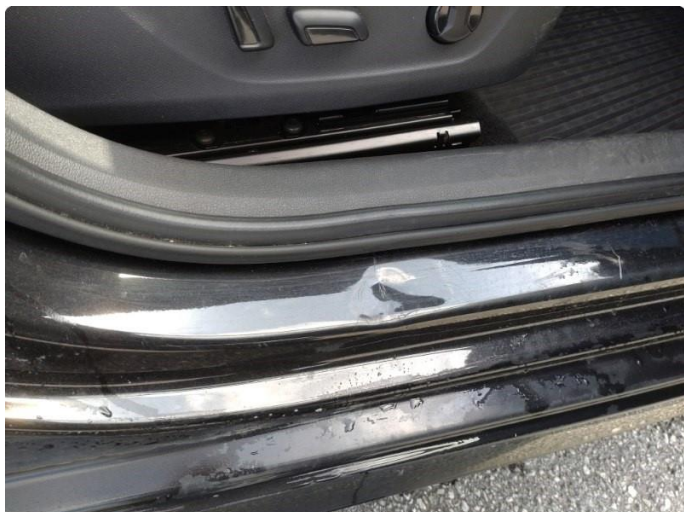
| Punkt | | Beskrivelse | Plassering |
|---|---|---|---|
| 1.3 | Døråpning | bulk(er) med lakkskade | høyre foran |

1.3 Bulk(er) med lakkskade
