**MERCEDES-BENZ CLA 180 122 HK MANUELL 2WD**
**TESTDATO: 15.07.2026**
**KODE: 2073260**

**DP37109**

**182 077 KM**

NBF Tilstandsrapport er utarbeidet av Norges Bilbransjeforbund og Forbrukerrådet.

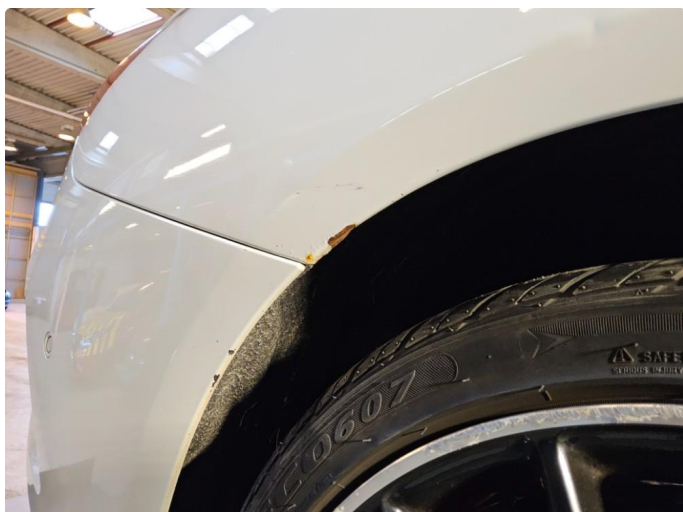
| Punkt | Beskrivelse | Plassering |
|---|---|---|
| 1.1 Lakk | Noe korrosjon - Bakluke og begge skjermer bak. | |

1.1 Noe korrosjon - Bakluke og begge skjermer bak.

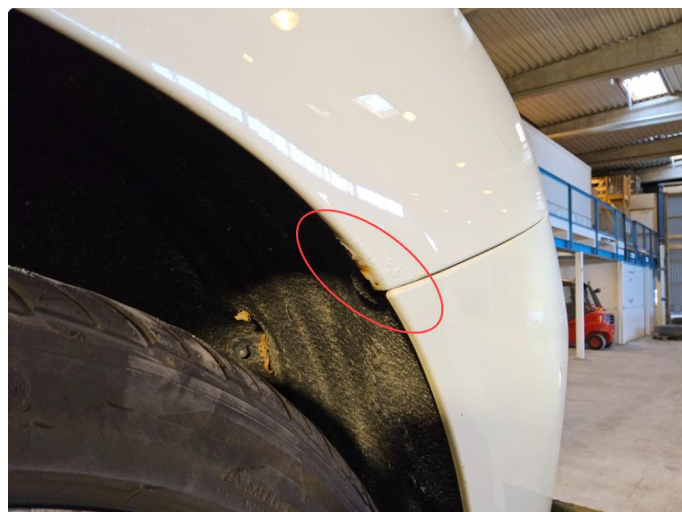
1.1 Noe korrosjon - Bakluke og begge skjermer bak.

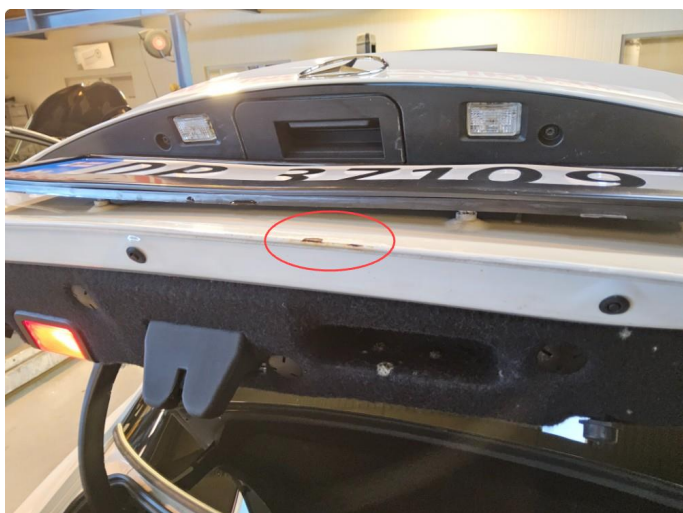
1.1 Noe korrosjon - Bakluke og begge skjermer bak.

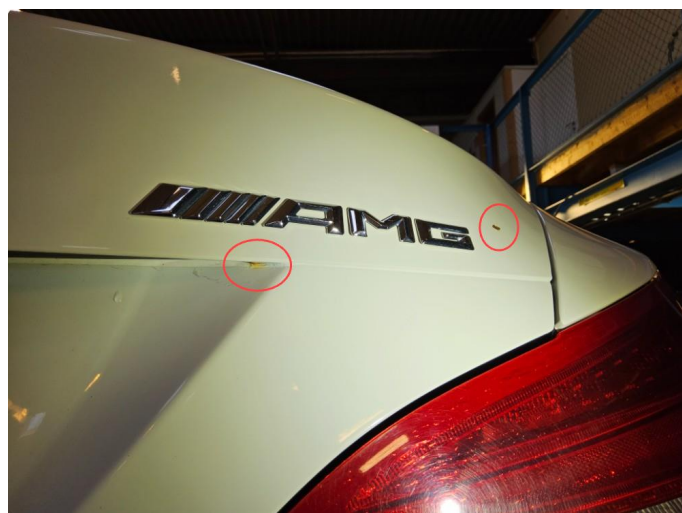
1.1 Noe korrosjon - Bakluke og begge skjermer bak.

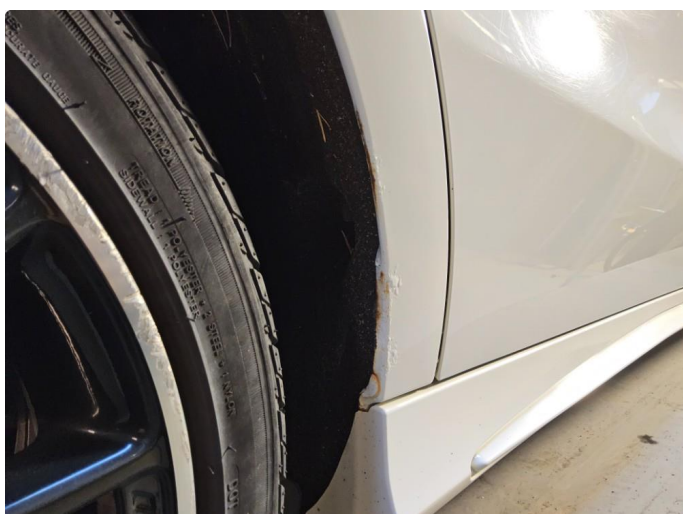
1.1 Noe korrosjon - Bakluke og begge skjermer bak.

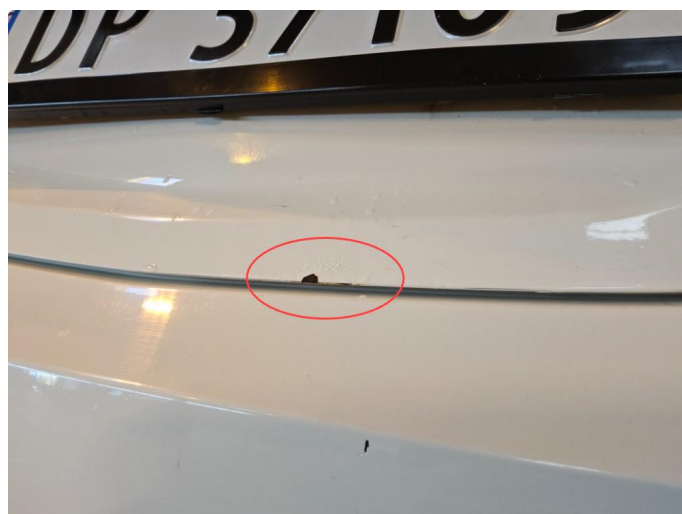
1.1 Noe korrosjon - Bakluke og begge skjermer bak.

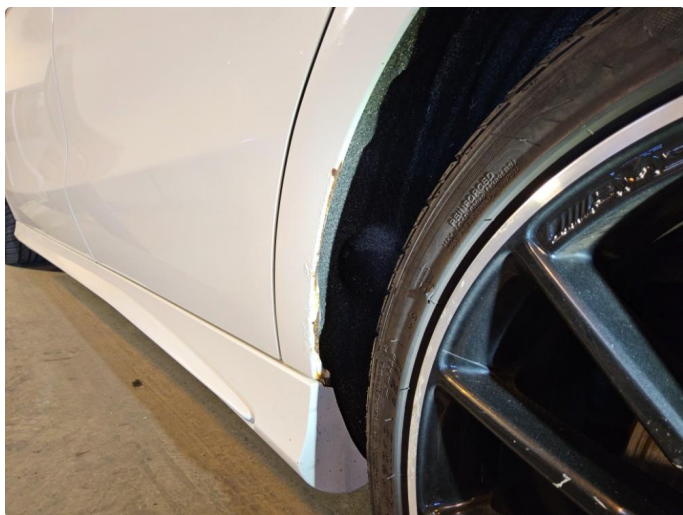
1.1 Noe korrosjon - Bakluke og begge skjermer bak.

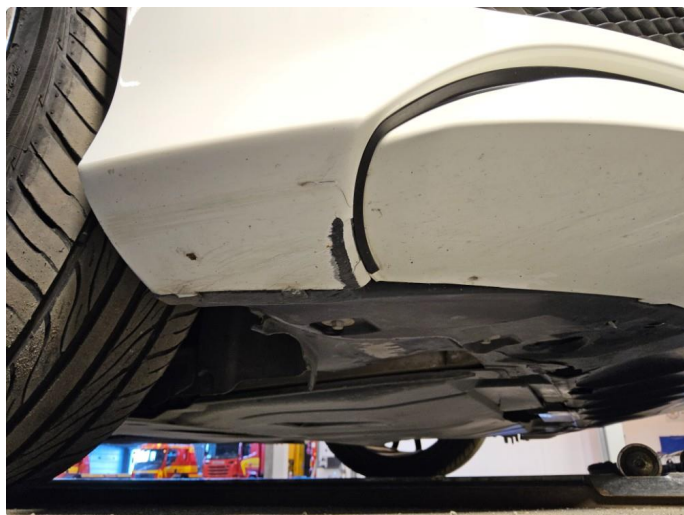
| Punkt | Beskrivelse | Plassering |
|---|---|---|
| 1.2 Lakk | Riper og småsår rundt om. Lakkflass nede på dører/ kanal. Skrubbskader støtfanger foran. | |

1.2 Riper og småsår rundt om. Lakkflass nede på dører/ kanal. Skrubbskader støtfanger foran.

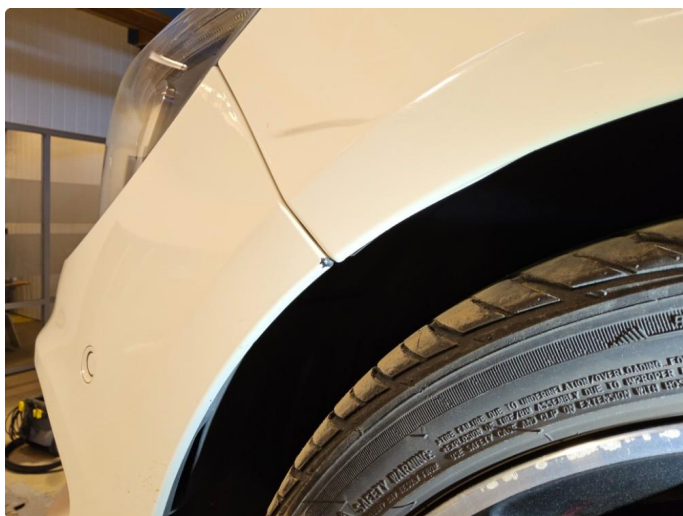
1.2 Riper og småsår rundt om. Lakkflass nede på dører/ kanal. Skrubbskader støtfanger foran.

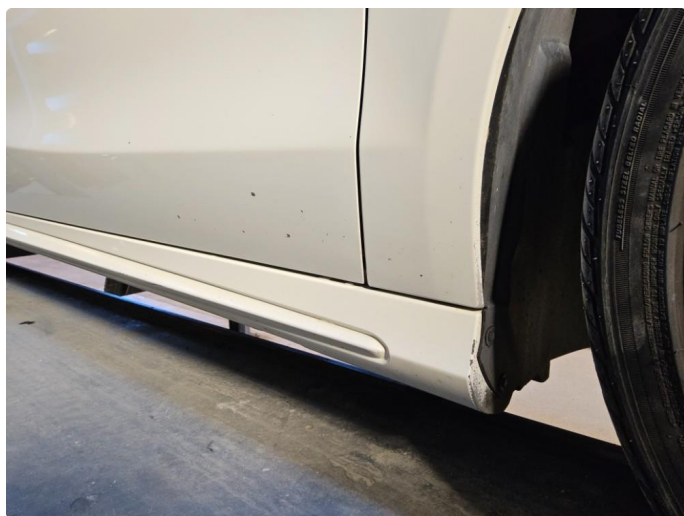
1.2 Riper og småsår rundt om. Lakkflass nede på dører/ kanal. Skrubbskader støtfanger foran.

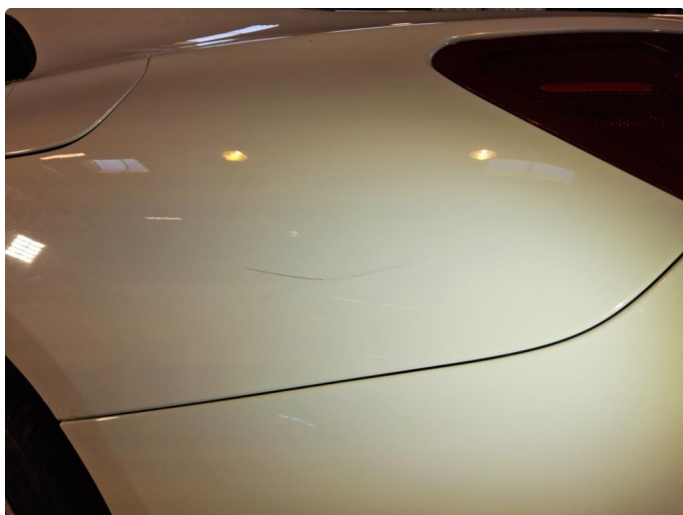
1.2 Riper og småsår rundt om. Lakkflass nede på dører/ kanal. Skrubbskader støtfanger foran.

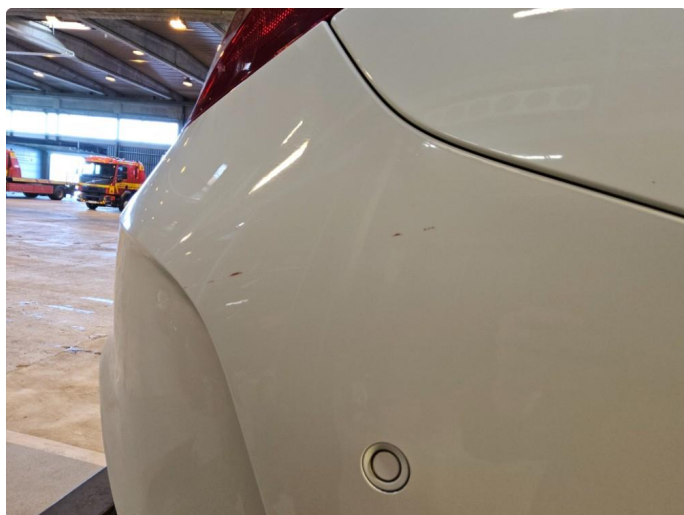
1.2 Riper og småsår rundt om. Lakkflass nede på dører/ kanal. Skrubbskader støtfanger foran.

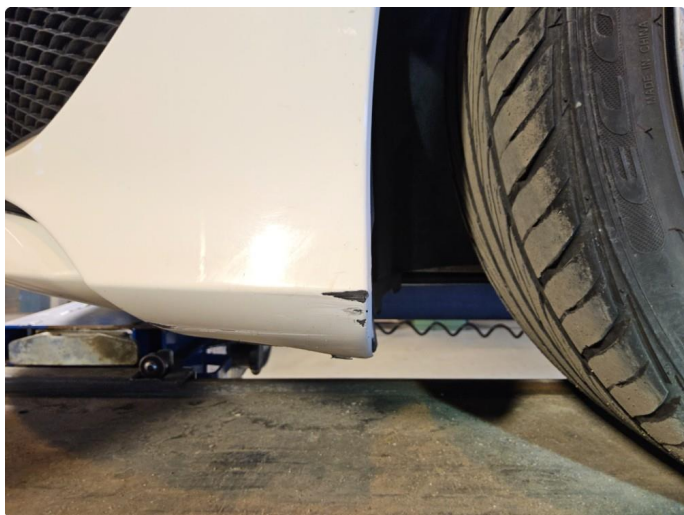
1.2 Riper og småsår rundt om. Lakkflass nede på dører/ kanal. Skrubbskader støtfanger foran.

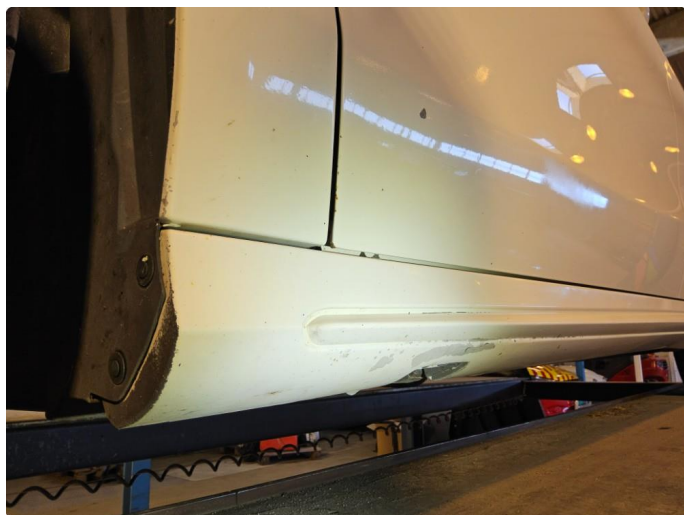
1.2 Riper og småsår rundt om. Lakkflass nede på dører/ kanal. Skrubbskader støtfanger foran.

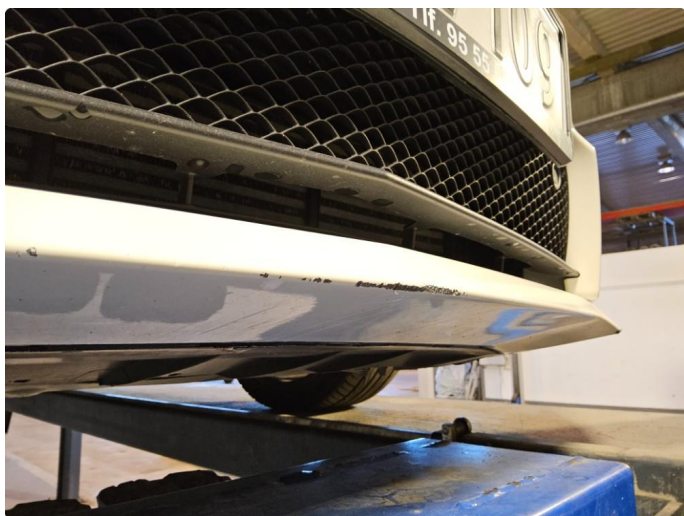
1.2 Riper og småsår rundt om. Lakkflass nede på dører/ kanal. Skrubbskader støtfanger foran.

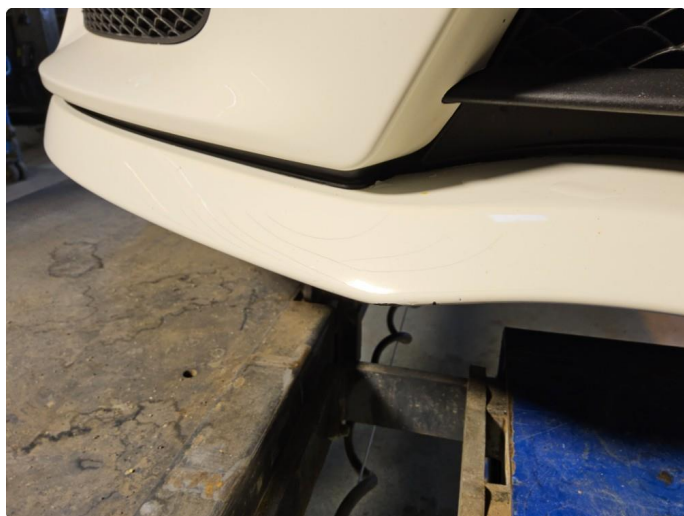
1.2 Riper og småsår rundt om. Lakkflass nede på dører/ kanal. Skrubbskader støtfanger foran.

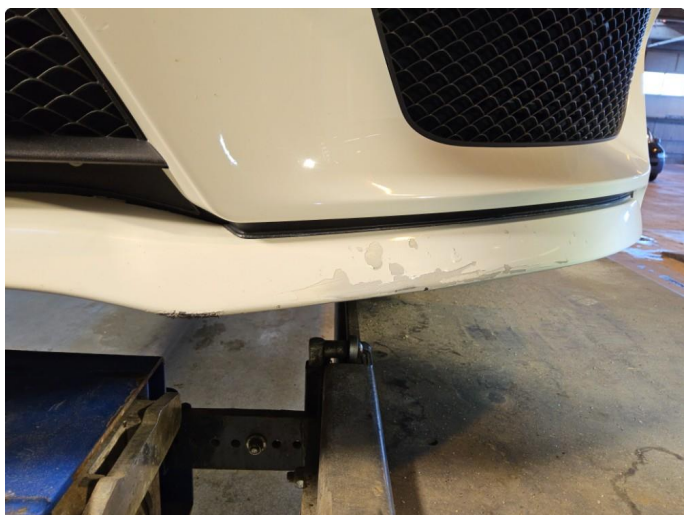
1.2 Riper og småsår rundt om. Lakkflass nede på dører/ kanal. Skrubbskader støtfanger foran.

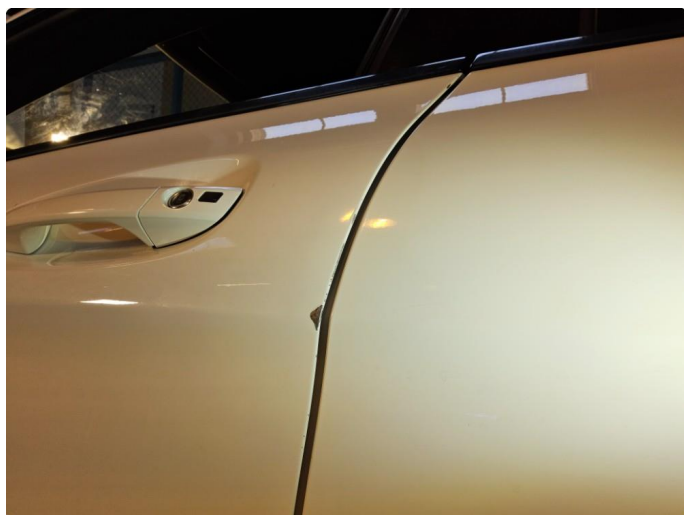
1.2 Riper og småsår rundt om. Lakkflass nede på dører/ kanal. Skrubbskader støtfanger foran.

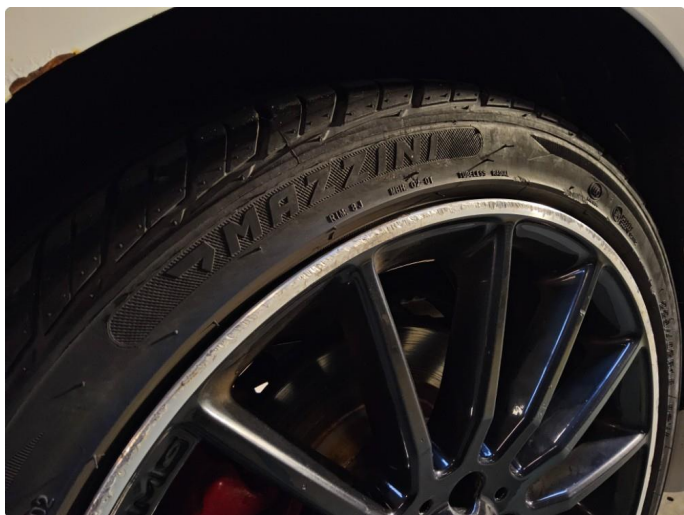
| Punkt | Beskrivelse | Plassering |
|---|---|---|
| 1.3 Dekk/Felger | Kantkjørte felger | alle |

1.3 Kantkjørte felger

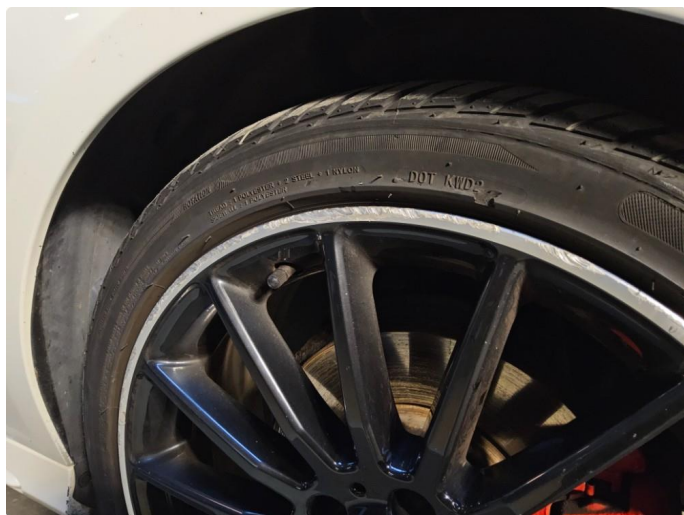
1.3 Kantkjørte felger

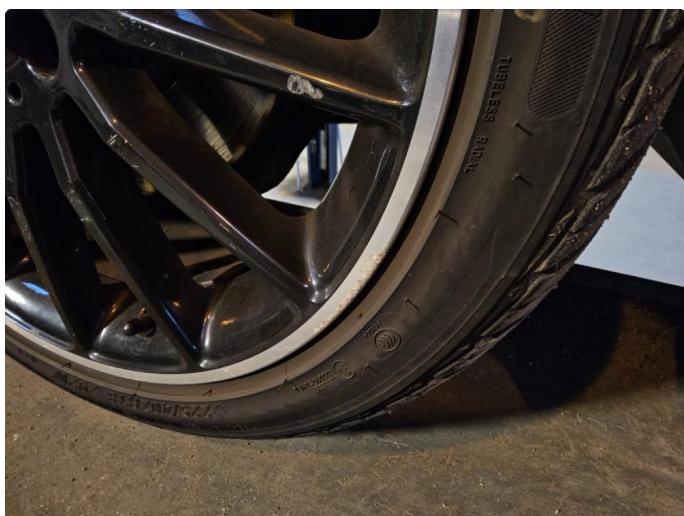
1.3 Kantkjørte felger

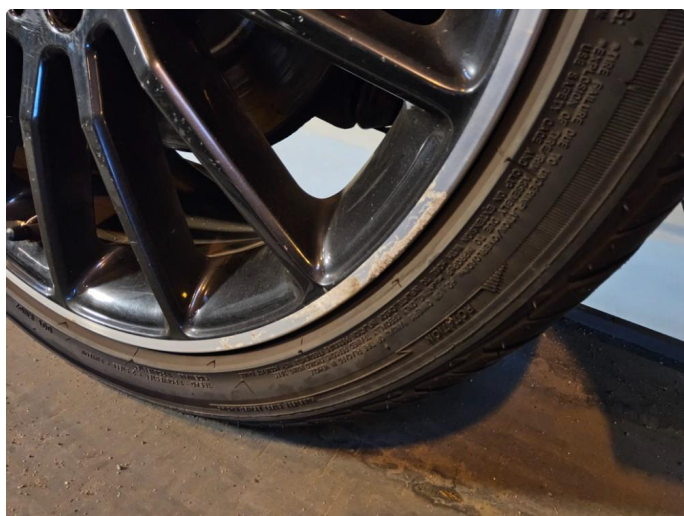
1.3 Kantkjørte felger

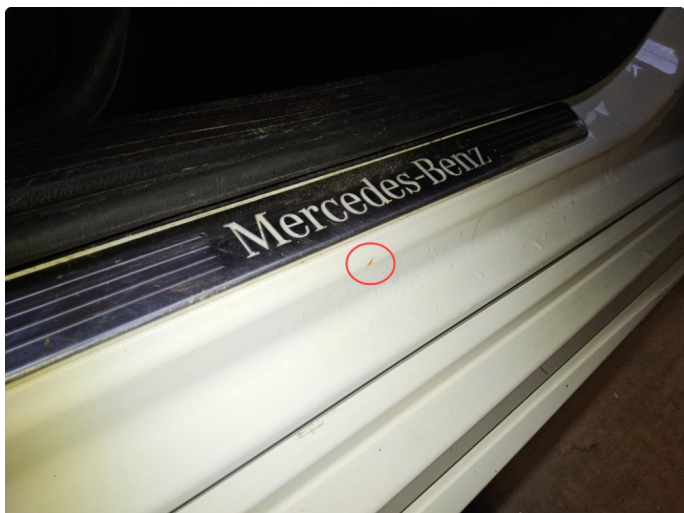
| Punkt | Beskrivelse | Plassering |
|---|---|---|
| 1.4 Døråpning | Riper - Normal bruksslitasje | |

1.4 Riper - Normal bruksslitasje

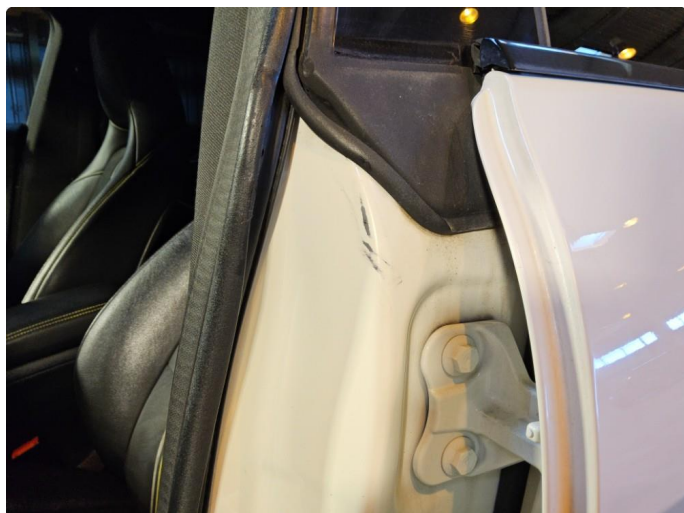
1.4 Riper - Normal bruksslitasje

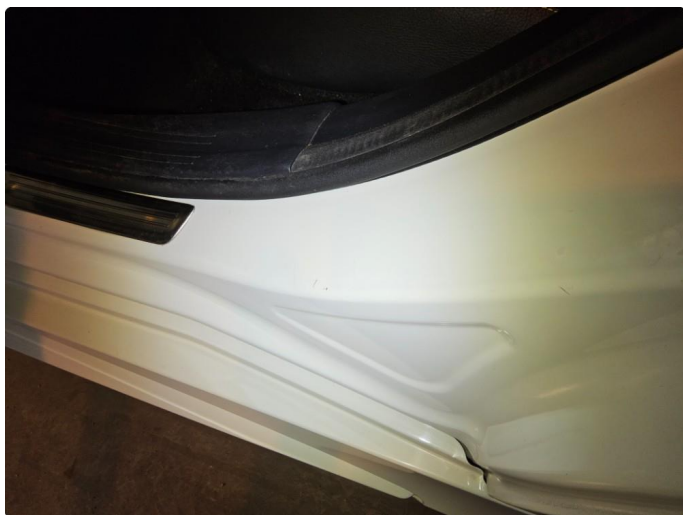
1.4 Riper - Normal bruksslitasje

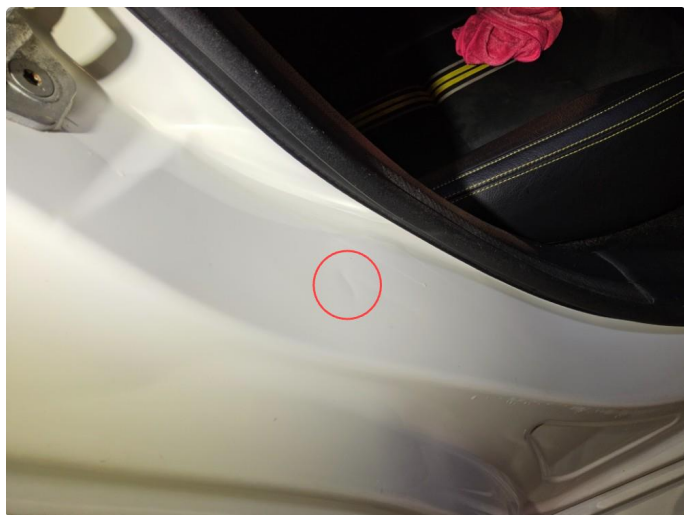
1.4 Riper - Normal bruksslitasje

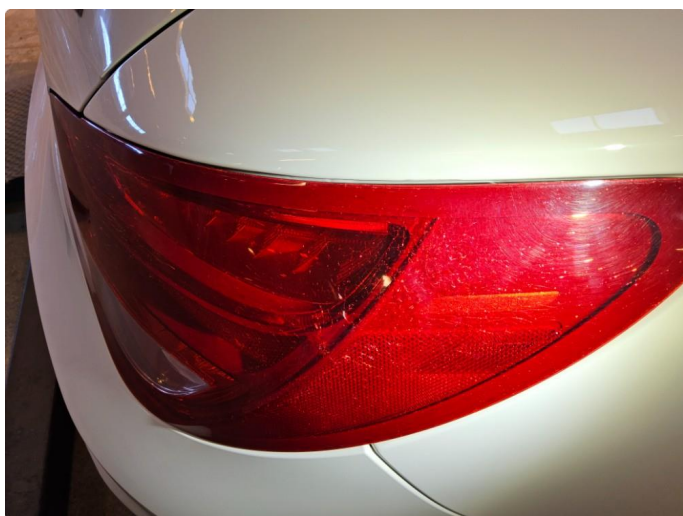
| Punkt | Beskrivelse | Plassering |
|---|---|---|
| 2.1 Lys bak | Krakelering i plast | høyre bak |

2.1 Krakelering i plast

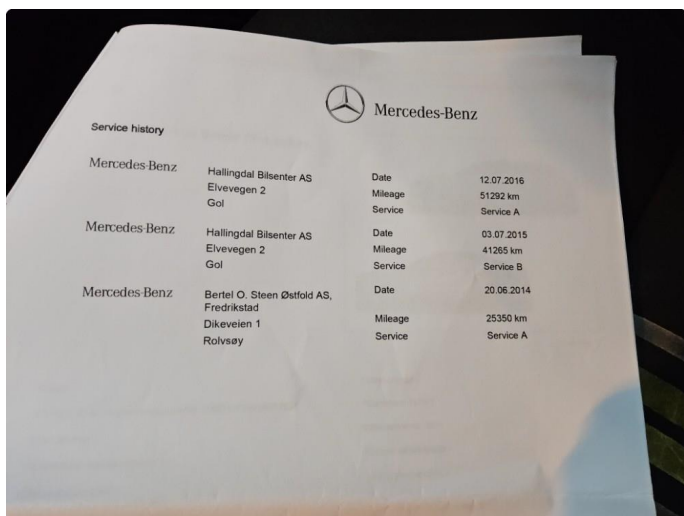
| Punkt | Beskrivelse | Plassering |
|---|---|---|
| 3.1 Opplysninger | Mangler historikk etter 2021 | |

3.1 Mangler historikk etter 2021

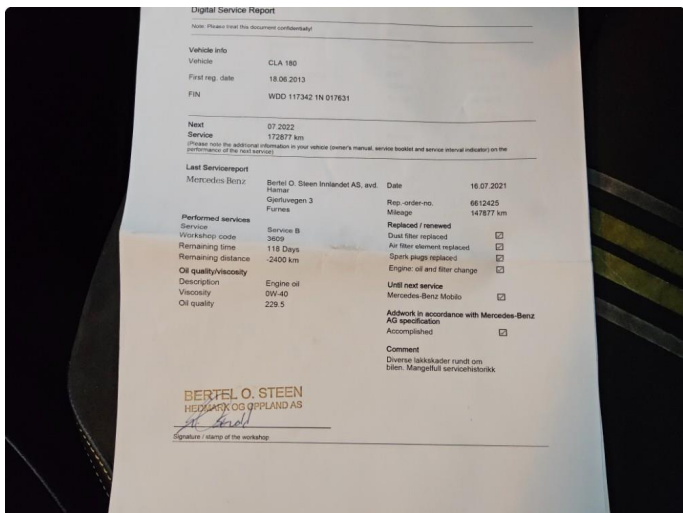
3.1 Mangler historikk etter 2021
