LEXUS CT200H / A10(A) 2WD

CHASSISNR: JTHKD5BH402321443

NBF Tilstandsrapport er utarbeidet av Norges Bilbransjeforbund og Forbrukerrådet.

## OPPSUMMERT STATUS PÅ KJØRETØY

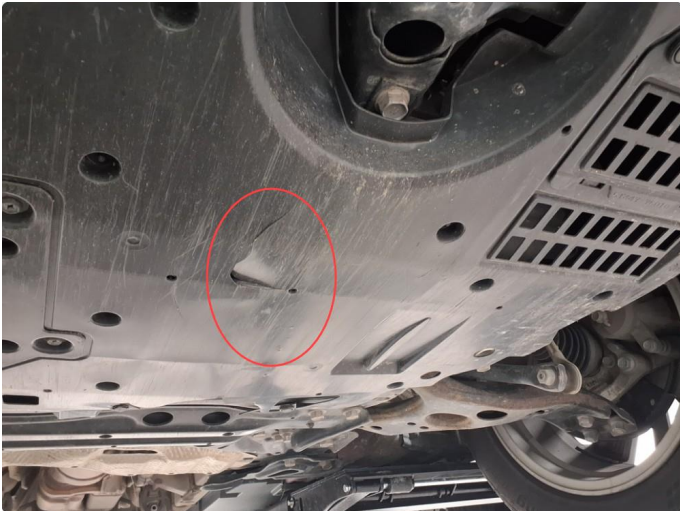
| Punkt | | Beskrivelse | Plassering |
|---|---|---|---|
| 1.1 | Under bil | Beskyttelsesplate skadet/mangler | |

1.1 Beskyttelsesplate skadet/mangler

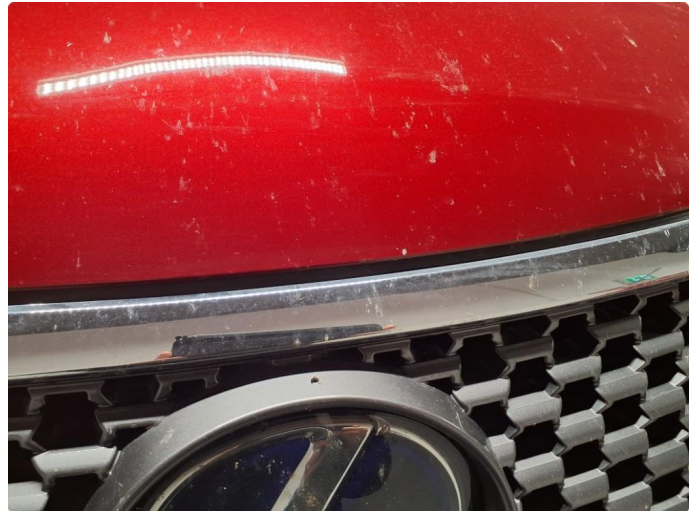
| Punkt | | Beskrivelse | Plassering |
|---|---|---|---|
| 1.2 | Panser | Steinsprut | |

1.2 Steinsprut

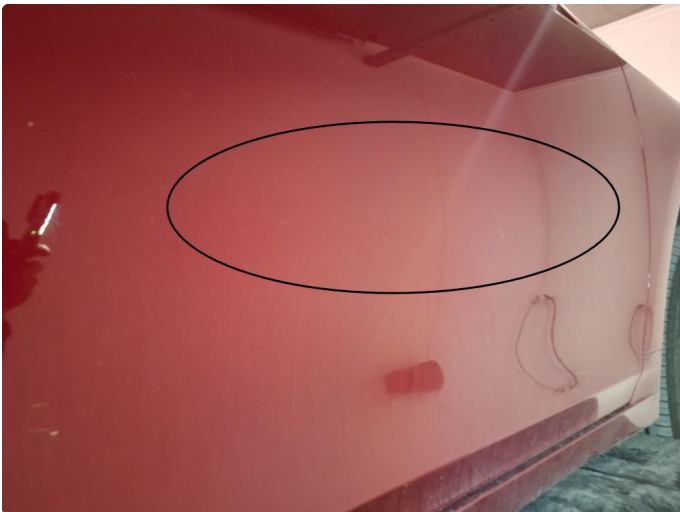
| Punkt | | Beskrivelse | Plassering |
|---|---|---|---|
| 1.3 | Dører | Bruksmerker | |

1.3 Bruksmerker

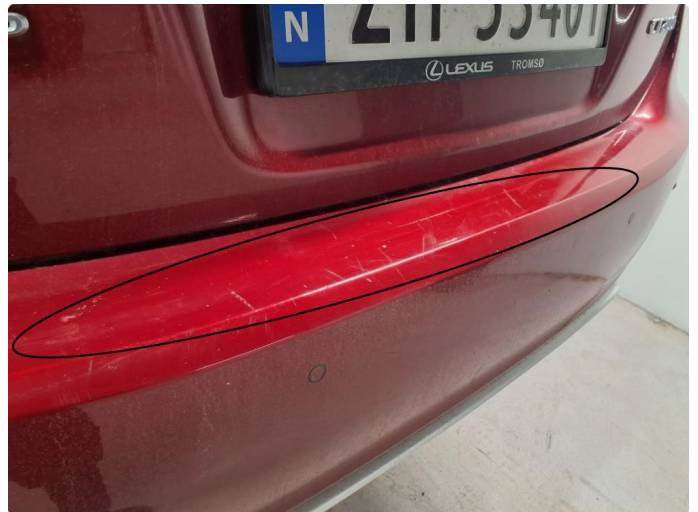
| Punkt | | Beskrivelse | Plassering |
|---|---|---|---|
| 1.4 | Støtfanger | Bruksmerker | bak |

1.4 Bruksmerker

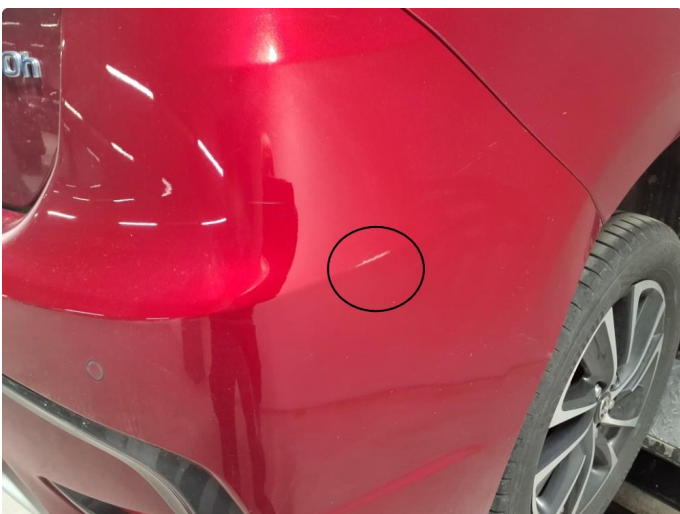
| Punkt | | Beskrivelse | Plassering |
|---|---|---|---|
| 1.5 | Støtfanger | Bruksmerker | |

1.5 Bruksmerker

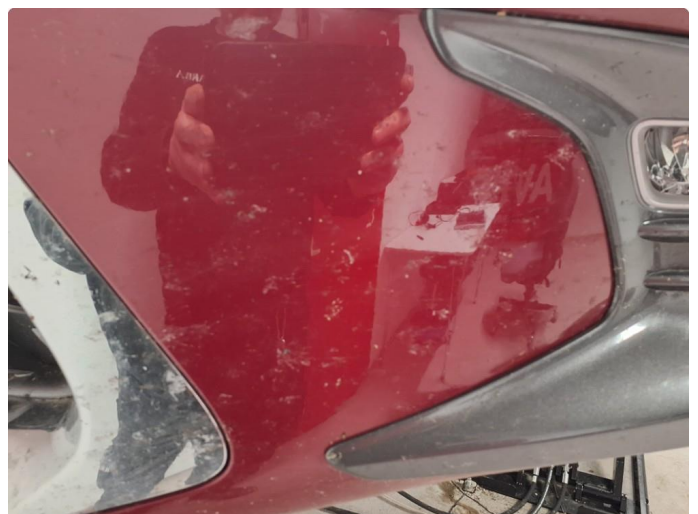
| Punkt | | Beskrivelse | Plassering |
|---|---|---|---|
| 1.6 | Støtfanger | Steinsprut | foran |

1.6 Steinsprut
