MITSUBISHI L200 / KJØT 181 HK AUTOMAT 4WD

TESTDATO: 23.09.2026

CHASSISNR: MMCJYKL10GH014821

NBF Tilstandsrapport er utarbeidet av Norges Bilbransjeforbund og Forbrukerrådet.

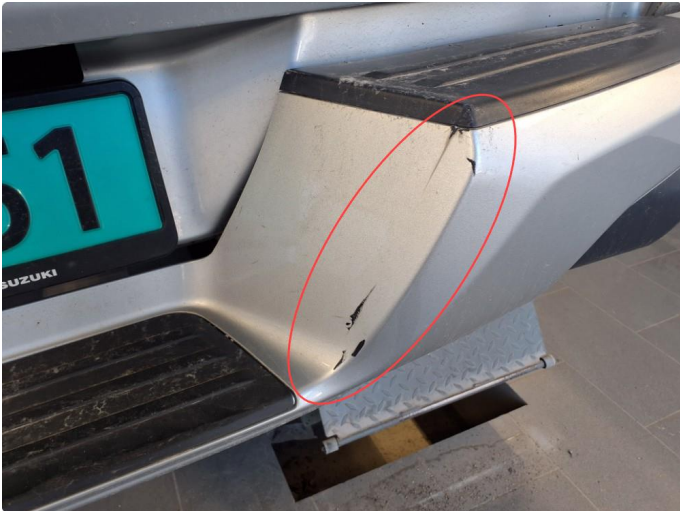
| Punkt | | Beskrivelse | Plassering |
|---|---|---|---|
| 1.2 | Støtfanger | skade | bak |

1.2 Skade

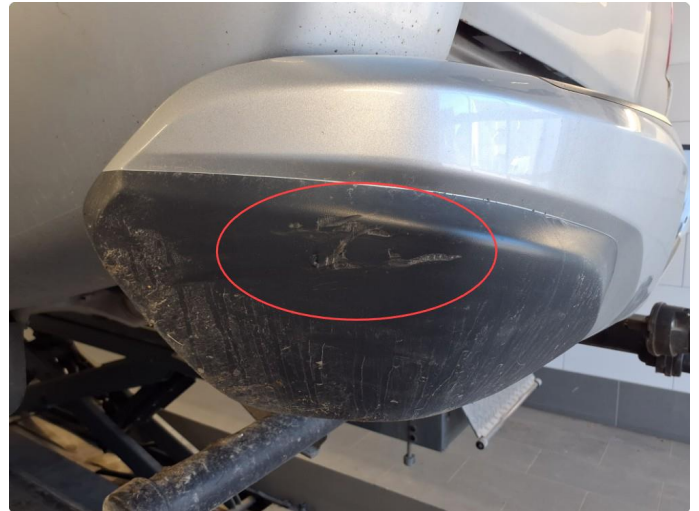
1.2 Skade
