**FORD MONDEO / BA7 180 HK AUTOMAT 4WD**
**TESTDATO: 07.07.2026**
**KODE: 2068829**

**ZH54474**

NBF Tilstandsrapport er utarbeidet av Norges Bilbransjeforbund og Forbrukerrådet.

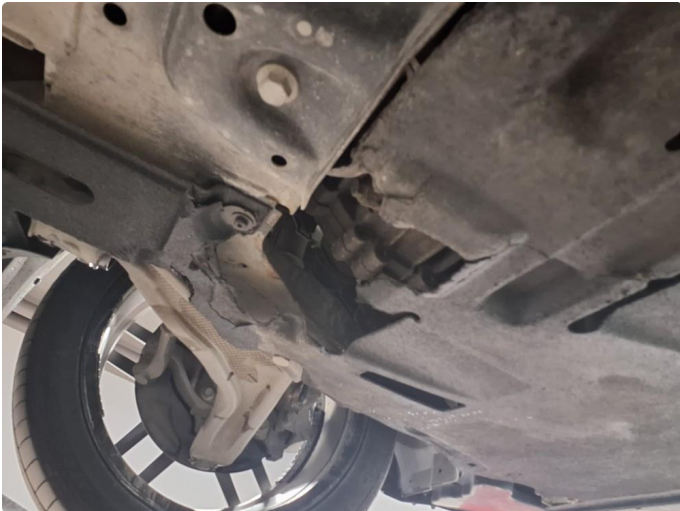
| Punkt | | Beskrivelse | Plassering |
|---|---|---|---|
| 1.1 | Under bil | Beskyttelsesplate skadet/mangler | |

1.1 Beskyttelsesplate skadet/mangler

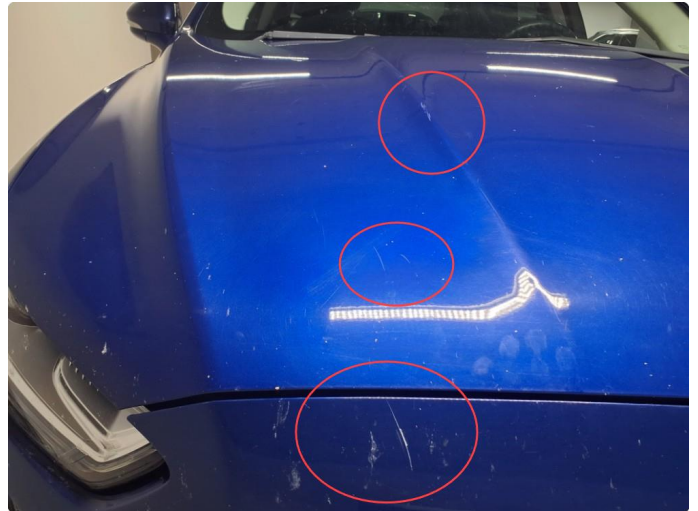
| Punkt | | Beskrivelse | Plassering |
|---|---|---|---|
| 1.2 | Panser | Bruksmerker | |

1.2 Bruksmerker

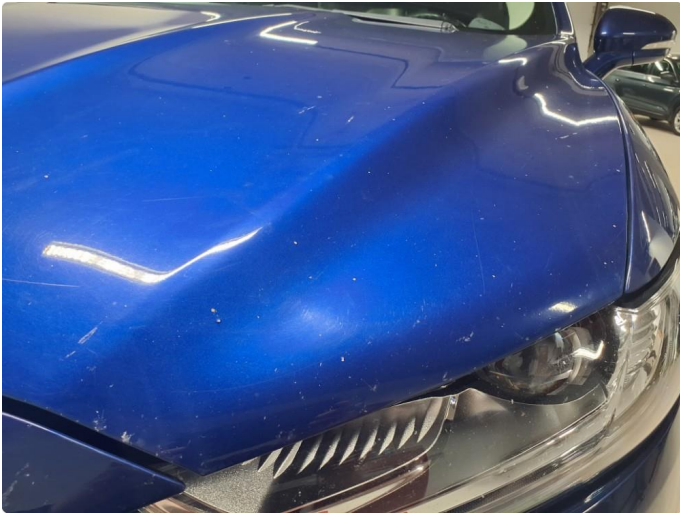
| Punkt | | Beskrivelse | Plassering |
|---|---|---|---|
| 1.3 | Panser | Noe stensprut | |

1.3 Noe stensprut

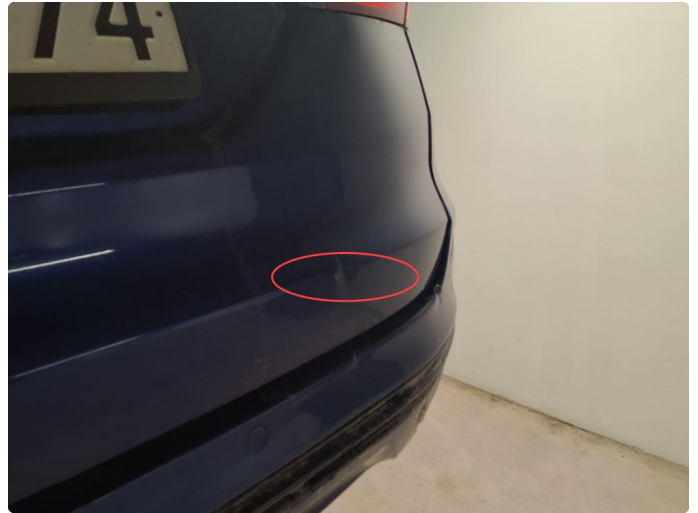
| Punkt | | Beskrivelse | Plassering |
|---|---|---|---|
| 1.4 | Bakluke | Bulk med lakkskade | |

1.4 Bulk med lakkskade

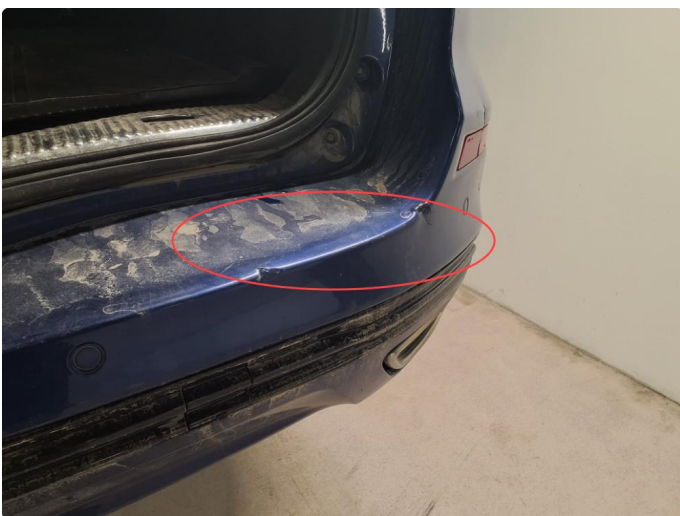
| Punkt | | Beskrivelse | Plassering |
|---|---|---|---|
| 1.5 | Støtfanger | Skade | bak |

1.5 Skade

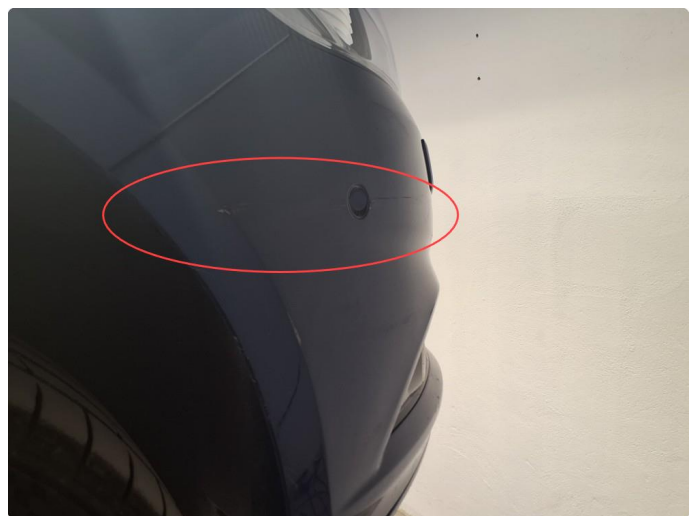
| Punkt | | Beskrivelse | Plassering |
|---|---|---|---|
| 1.6 | Støtfanger | Bruksmerker | høyre foran |

1.6 Bruksmerker
