**TOYOTA HILUX / AN1P(EU,N) 204 HK AUTOMAT 4WD**
**TESTDATO: 15.07.2026**
**KODE: 2073515**

**ZT56566**

NBF Tilstandsrapport er utarbeidet av Norges Bilbransjeforbund og Forbrukerrådet.

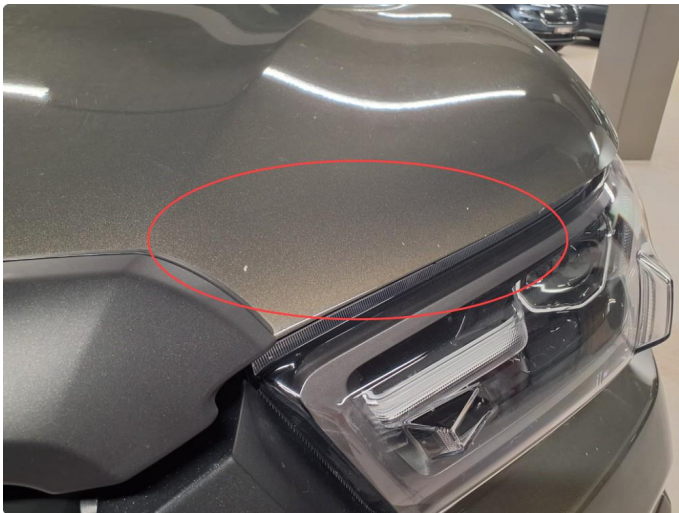
| Punkt | Beskrivelse | Plassering |
|---|---|---|
| 1.1 Panser | Steinsprut | |

1.1 Steinsprut

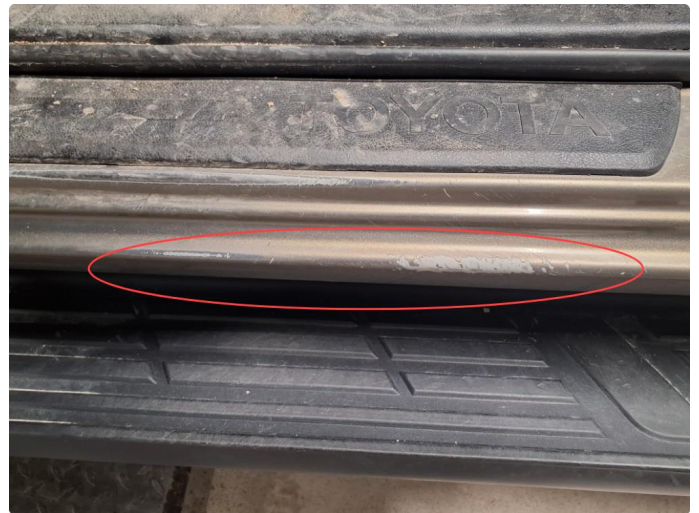
| Punkt | Beskrivelse | Plassering |
|---|---|---|
| 1.2 Døråpning | Slitt innsteg | venstre foran |

1.2 Slitt innsteg

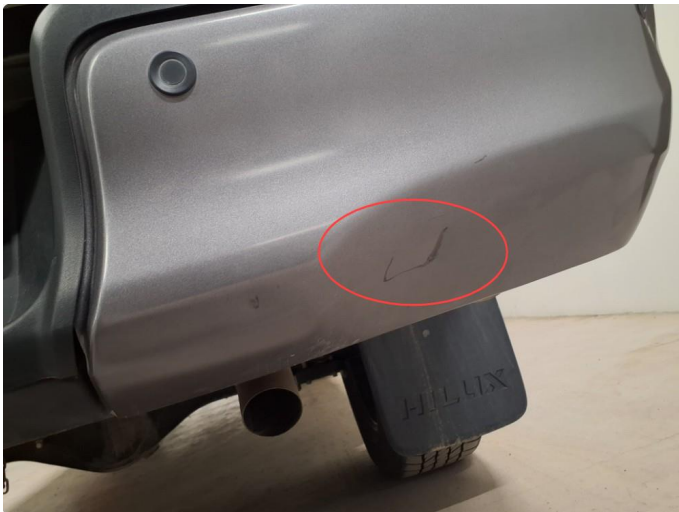
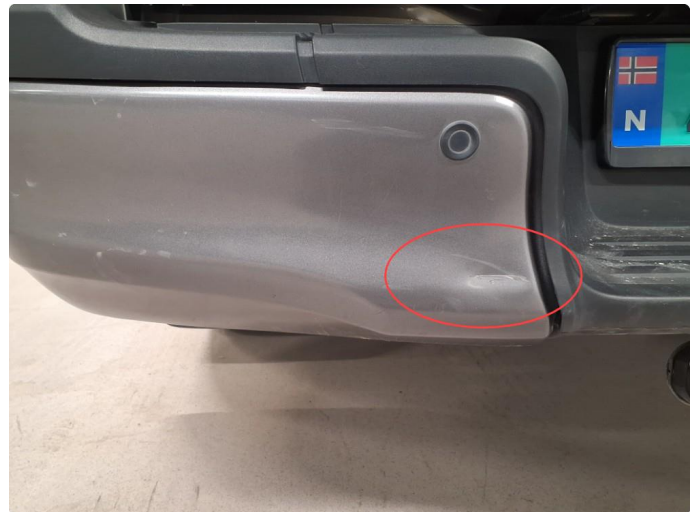
| Punkt | Beskrivelse | Plassering |
|---|---|---|
| 1.3 Støtfanger | Bruksmerker | begge bak |

1.3 Bruksmerker

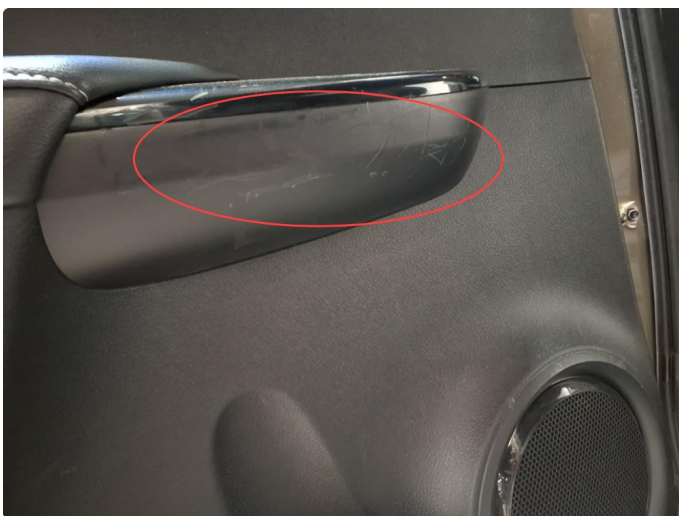
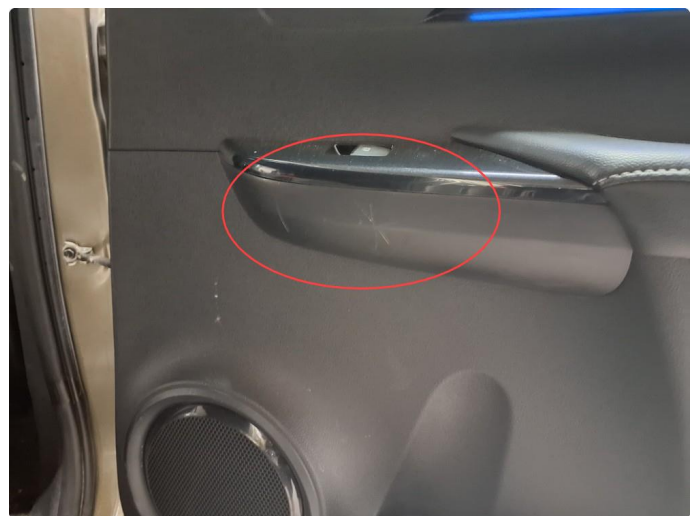
| Punkt | Beskrivelse | Plassering |
|---|---|---|
| 2.1 Dørtrekk | Skadet/merker etter utstyr | begge bak |

2.1 Skadet/merker etter utstyr
