VOLVO V60 / Z 4WD
TESTDATO: 12.06.2026
KODE: 2049682

| ZA21771 | 39 058 KM | 16.04.2021 Førstegang registrert | Hybr(B) |

NBF Tilstandsrapport er utarbeidet av Norges Bilbransjeforbund og Forbrukerrådet.

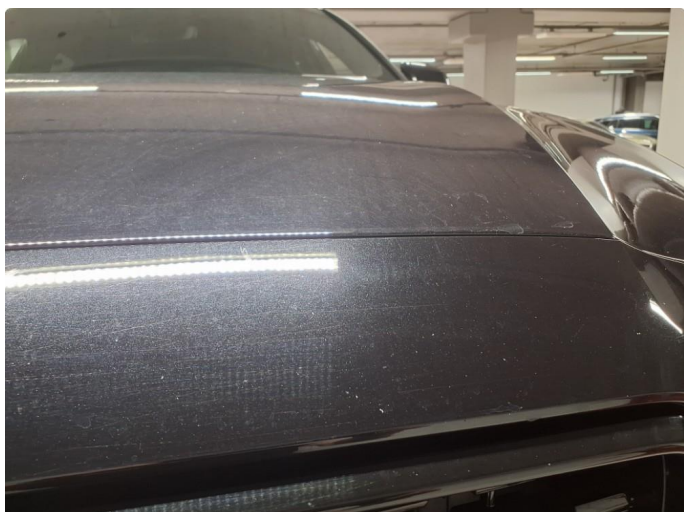
| Punkt | Beskrivelse | Plassering |
|---|---|---|
| 1.1 Panser | Noe steinsprut | |

1.1 Noe steinsprut

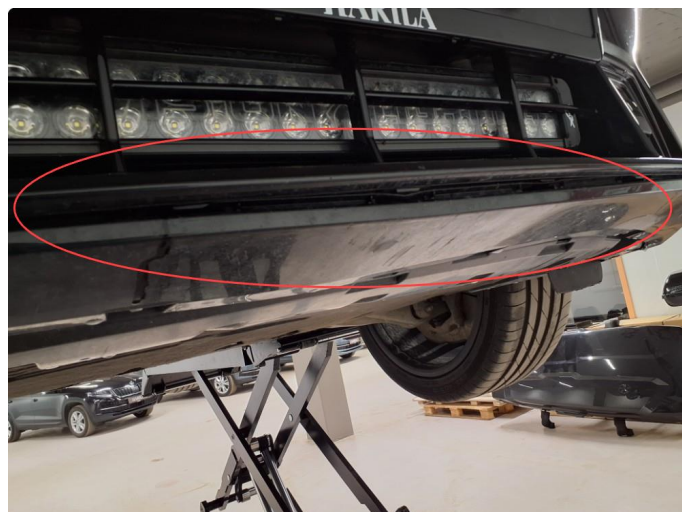
| Punkt | Beskrivelse | Plassering |
|---|---|---|
| 1.2 Støtfanger | Skrubbsår i underkant av støtfanger | foran |

1.2 Skrubbsår i underkant av støtfanger

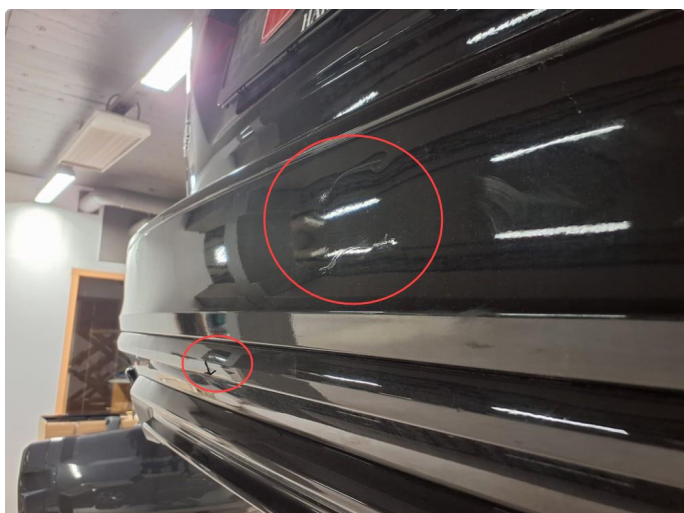
| Punkt | Beskrivelse | Plassering |
|---|---|---|
| 1.3 Støtfanger | Bulk/lakkskader | bak |

1.3 Bulk/lakkskader
