**TOYOTA RAV4 / XA3(A) 150 HK MANUELL 4WD**
**TESTDATO: 16.09.2026**
**KODE: 2119242**

**ZD19420**

**179 546 KM**

NBF Tilstandsrapport er utarbeidet av Norges Bilbransjeforbund og Forbrukerrådet.

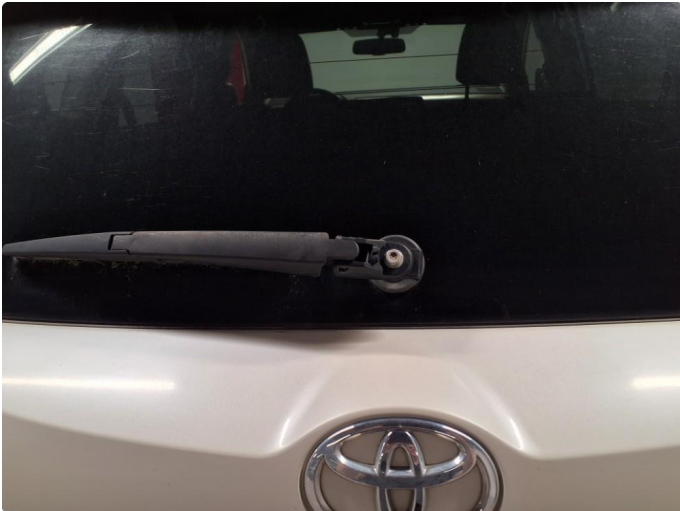
| Punkt | | Beskrivelse | Plassering |
|---|---|---|---|
| 1.2 | Vinduspussere/-spyler | Mangler deksel pusserarm | bak |

1.2 Mangler deksel pusserarm

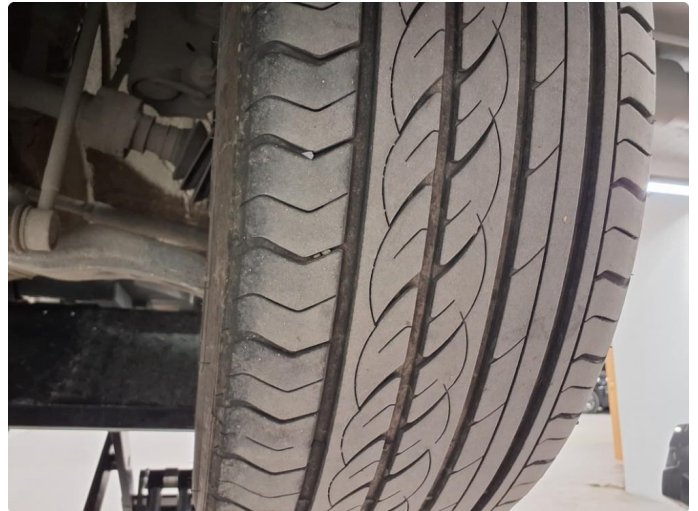
| Punkt | | Beskrivelse | Plassering |
|---|---|---|---|
| 1.3 | Dekk/Felger | Skjev slitasje på sommerdekk | foran - bak |

1.3 Skjev slitasje på sommerdekk

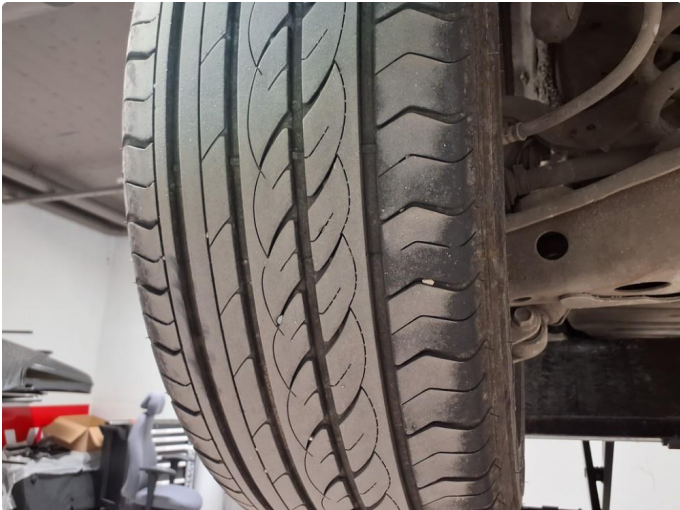
1.3 Skjev slitasje på sommerdekk

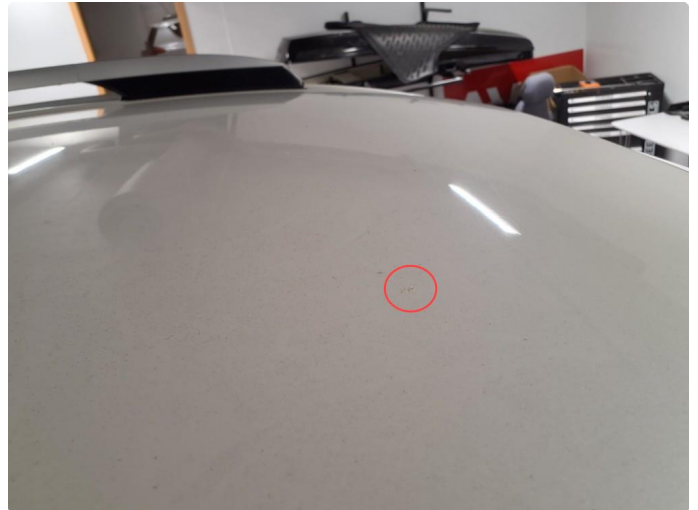
| Punkt | | Beskrivelse | Plassering |
|---|---|---|---|
| 1.4 | Tak | Rust | |

1.4 Rust

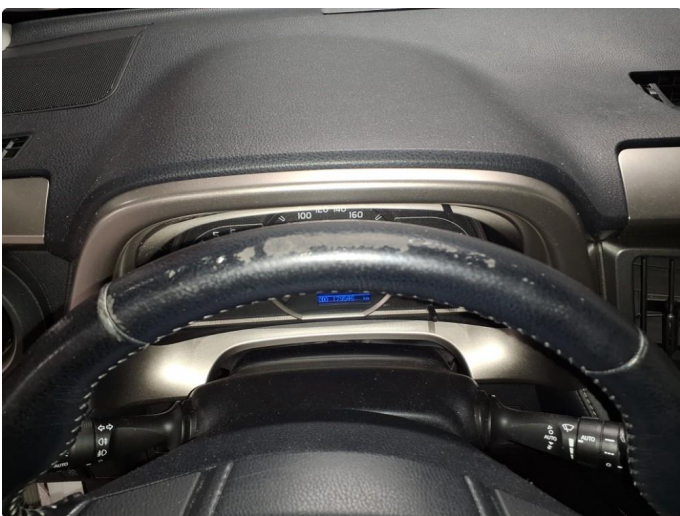
| Punkt | | Beskrivelse | Plassering |
|---|---|---|---|
| 2.1 | Ratt | Slitt | |

2.1 Slitt
