BYD ETP3 2WD

TESTDATO: 12.11.2024

EF13562

NBF Tilstandsrapport er utarbeidet av Norges Bilbransjeforbund og Forbrukerrådet.

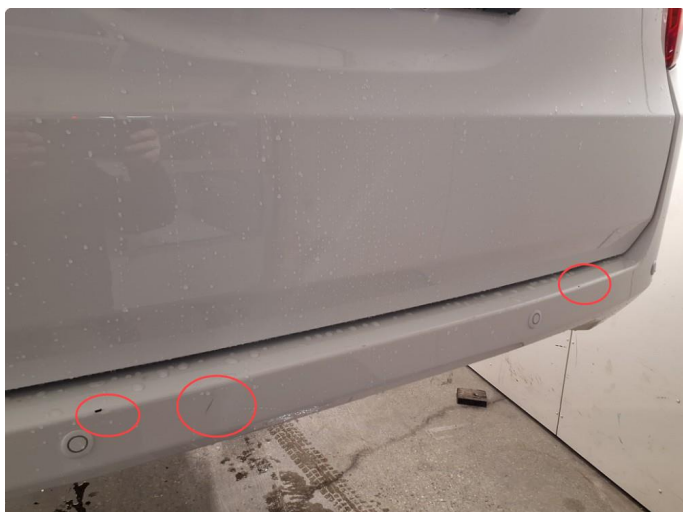
| Punkt | Beskrivelse | Plassering |
|---|---|---|
| 1.1 Støtfanger | Riper | bak |

1.1 Riper
