SUBARU OUTBACK / B6 150 HK AUTOMAT 4WD

TESTDATO: 23.09.2026

KODE: 2126286

CHASSISNR: JF1BSDLY2GG067593

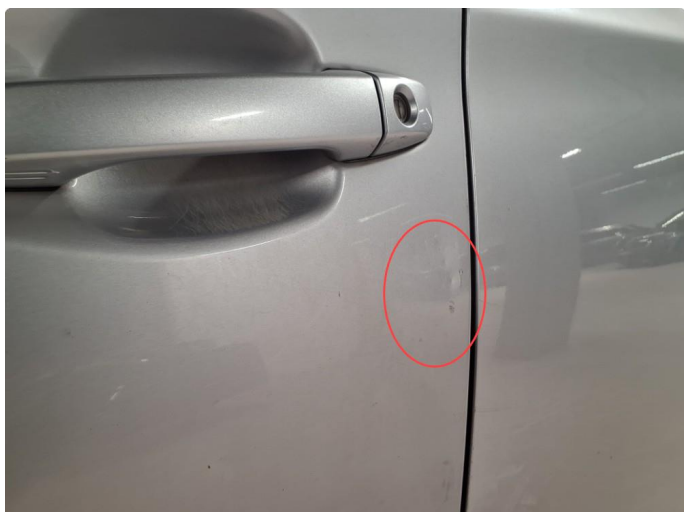
| Punkt | Beskrivelse | Plassering |
|---|---|---|
| 1.2 Dører | Bruksmerker | venstre foran |

1.2 Bruksmerker

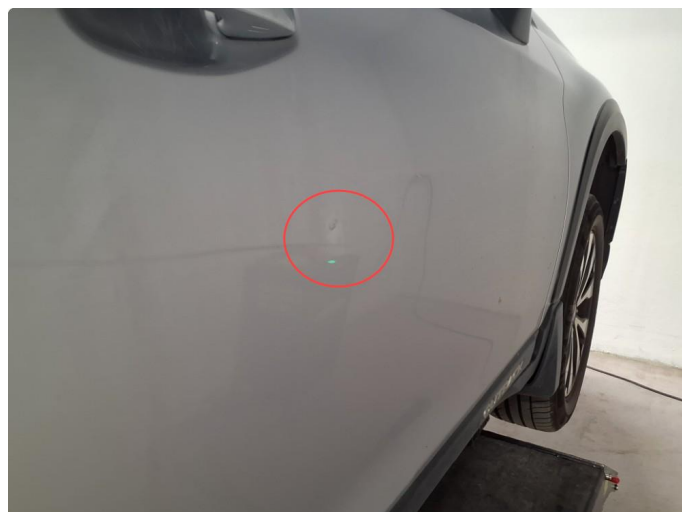
| Punkt | Beskrivelse | Plassering |
|---|---|---|
| 1.3 Dører | Bruksmerker | høyre foran |

1.3 Bruksmerker

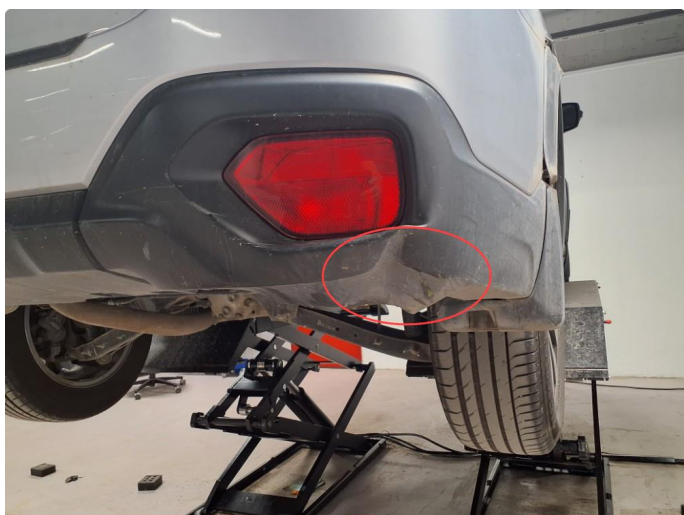
| Punkt | Beskrivelse | Plassering |
|---|---|---|
| 1.4 Støtfanger | skade | bak |

1.4 Skade

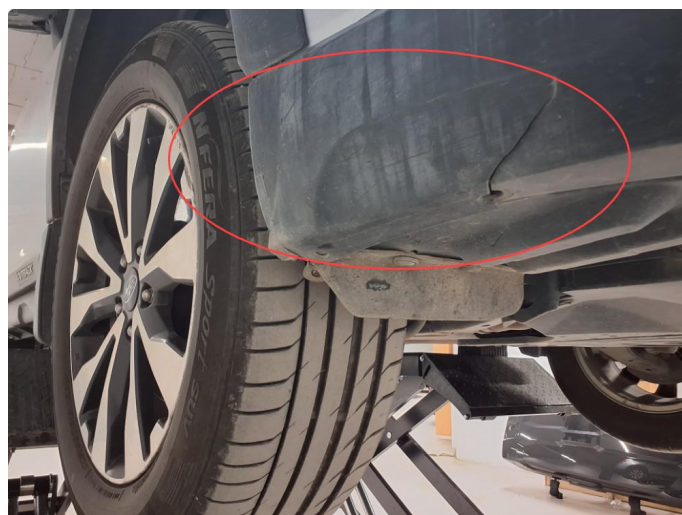
| Punkt | Beskrivelse | Plassering |
|---|---|---|
| 1.5 Støtfanger | skade | høyre foran |

1.5 Skade
