PEUGEOT 2008 / U 2WD
TESTDATO: 08.06.2026
KODE: 2044048

EF16132

NBF Tilstandsrapport er utarbeidet av Norges Bilbransjeforbund og Forbrukerrådet.

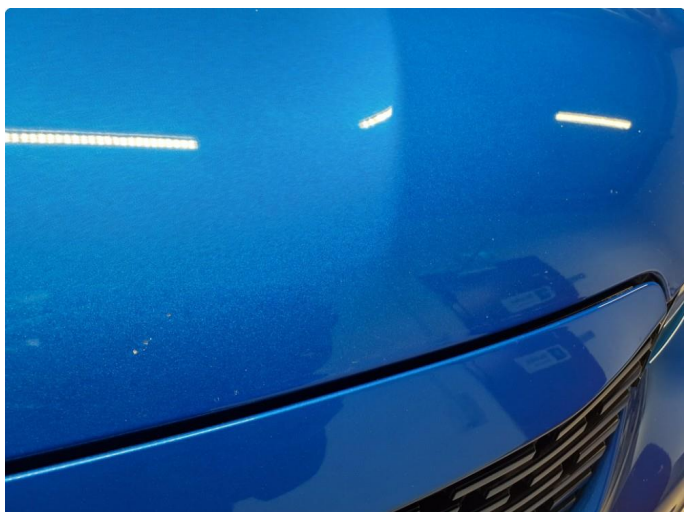
2.1 Steinsprut

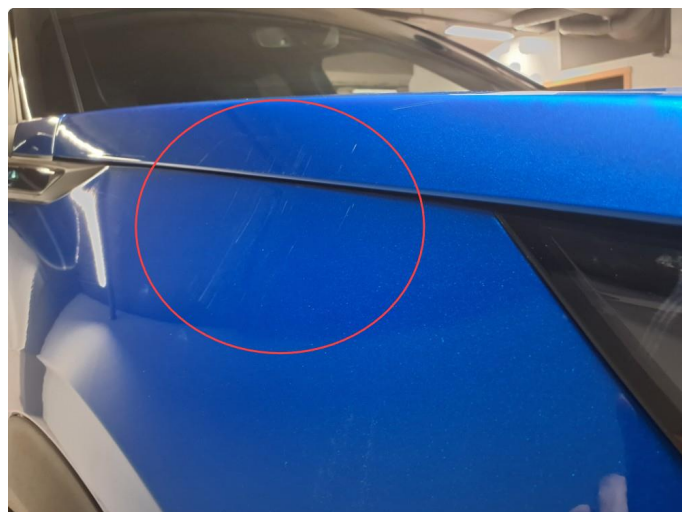
2.2 Ripe(r)

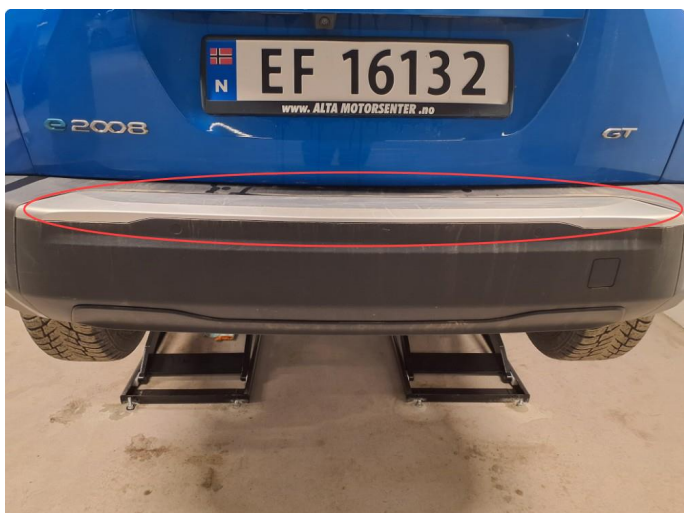
2.3 Ripe(r)

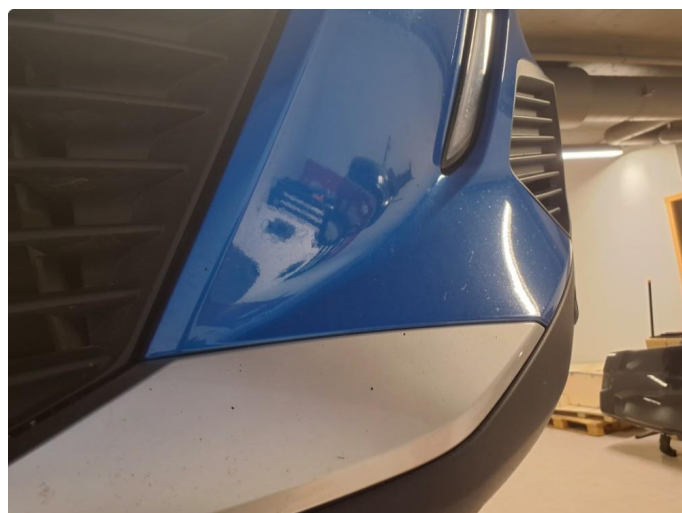
2.4 Steinsprut

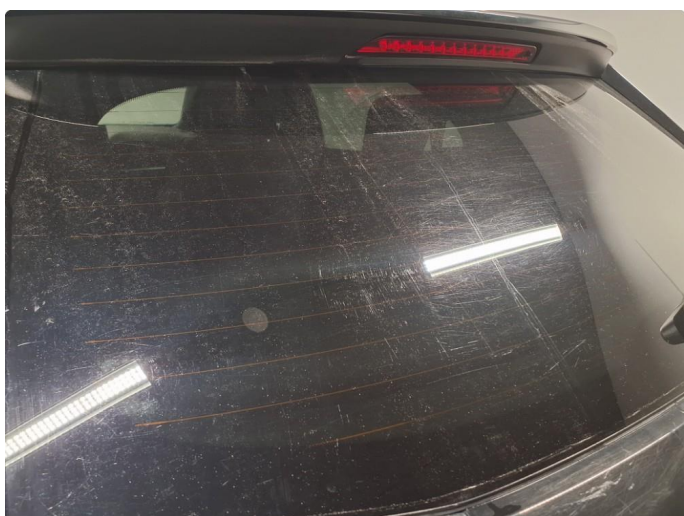
2.5 Slitt bakrute

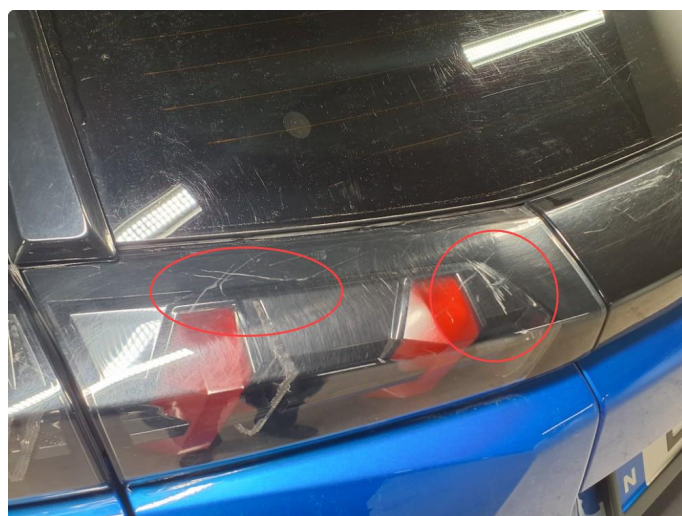
3.1 Ripper på baklykt

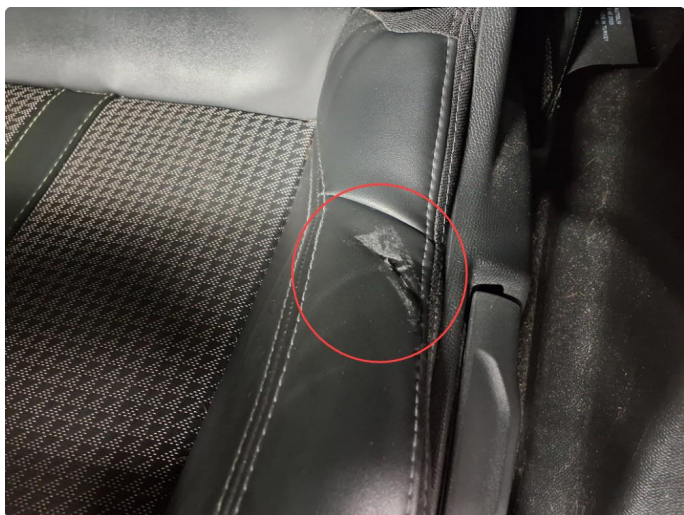
4.1 Skade på setetrekk
