**BMW 525i 192 HK AUTOMAT**
**TESTDATO: 24.07.2026**
**KODE: 2077767**

**ZH11666**

**Bensin**
**CHASSISNR: WBANA51020B040029**
**BRUKTIMPORT: Nei**
**KJØRETØY: Personbil**
**FRIST FOR PKK: 30.06.2027**

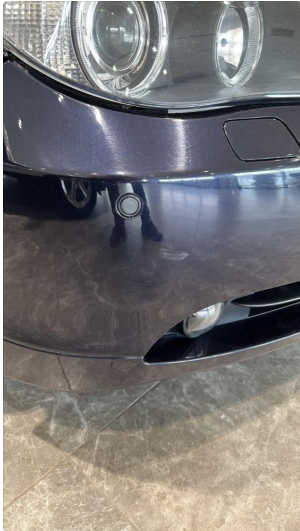
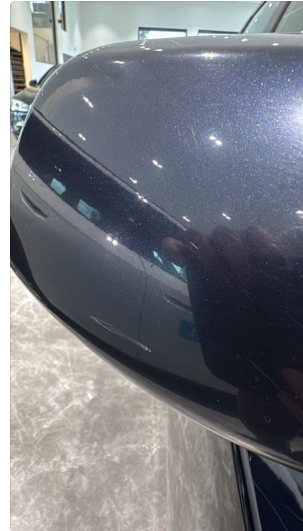
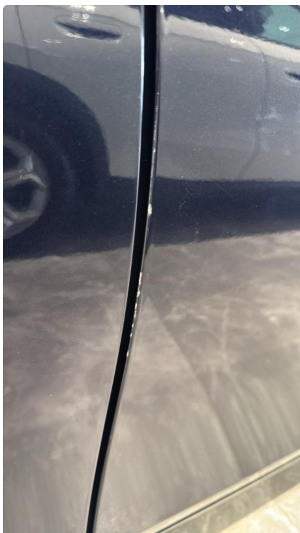
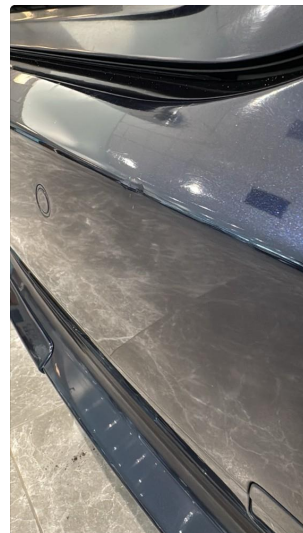
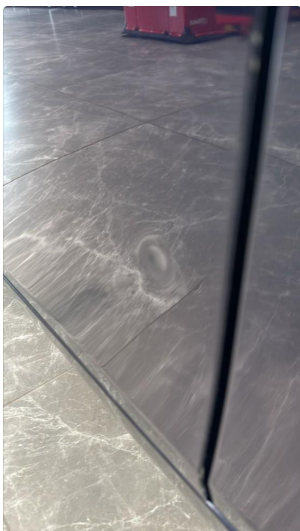
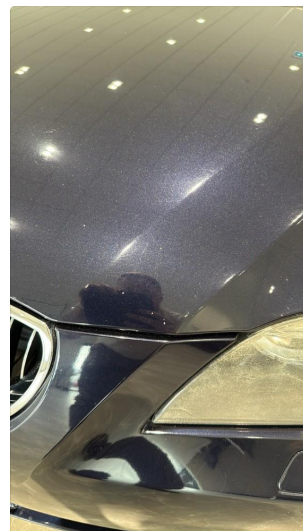
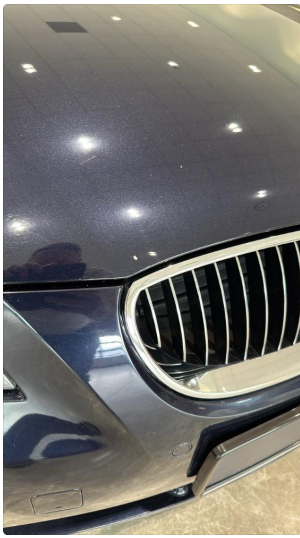
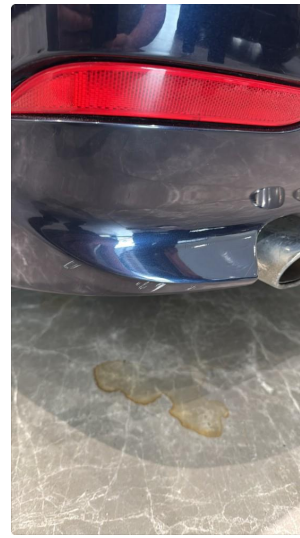
| Punkt | Beskrivelse | Plassering |
|---|---|---|
| 2.1 Lakk | Riper, steinsprang og småbulker rundt om på bilen | |

2.1 Riper, steinsprang og småbulker rundt om på bilen

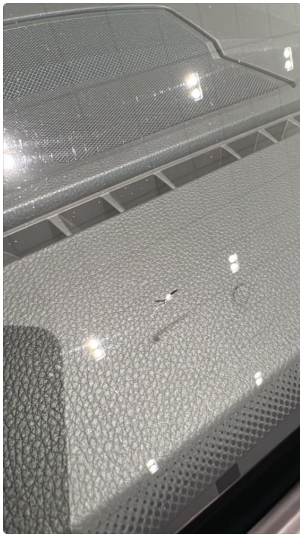
| Punkt | Beskrivelse | Plassering |
|---|---|---|
| 2.2 Frontvindu | Steinsprang i frontruten | |

2.2 Steinsprang i frontruten

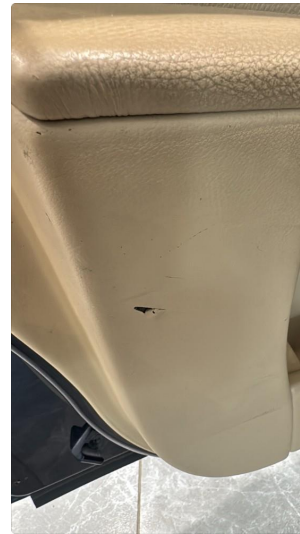
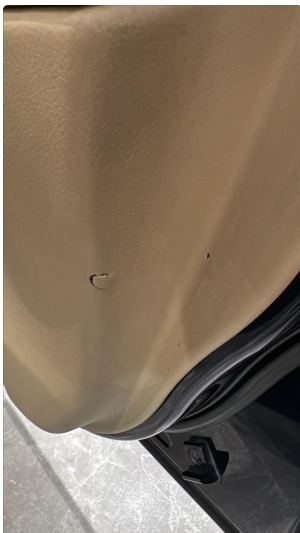
| Punkt | Beskrivelse | Plassering |
|---|---|---|
| 4.1 Dørtrekk | Hull i dørtrekk førerdør og passasjerdør foran | |

4.1 Hull i dørtrekk førerdør og passasjerdør foran
