**BMW 218D ACTIVE TOURER 150 HK MANUELL 2WD**
**TESTDATO: 30.08.2025**
**KODE: 1796026**

**KJ19954**

NBF Tilstandsrapport er utarbeidet av Norges Bilbransjeforbund og Forbrukerrådet.

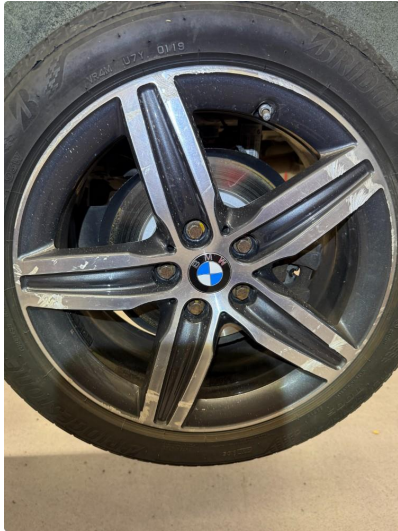
| Punkt | Beskrivelse | Plassering |
|---|---|---|
| 1.1 Dekk/Felger | kantkjørt felg | venstre bak |

1.1 Kantkjørt felg
