SUZUKI IGNIS / MF 4WD

TESTDATO: 12.10.2026

KJ31543

CHASSISNR: JSAMFJ21S00103771

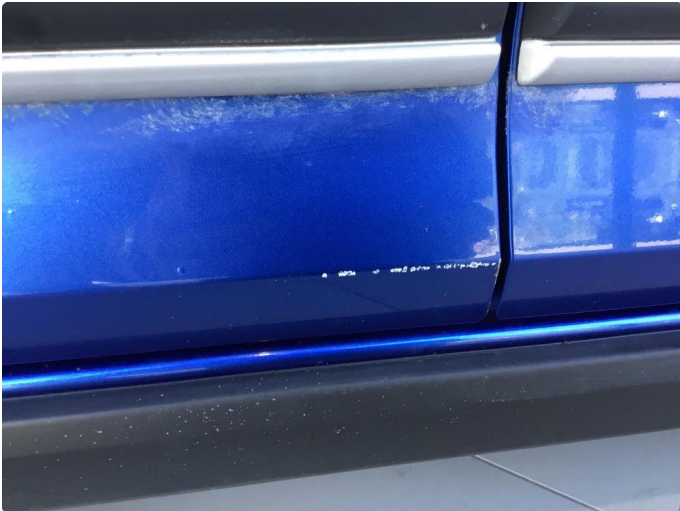
| Punkt | Beskrivelse | Plassering |
|---|---|---|
| 1.1 Dører | Riper nederst fører dør | |

1.1 Riper nederst fører dør

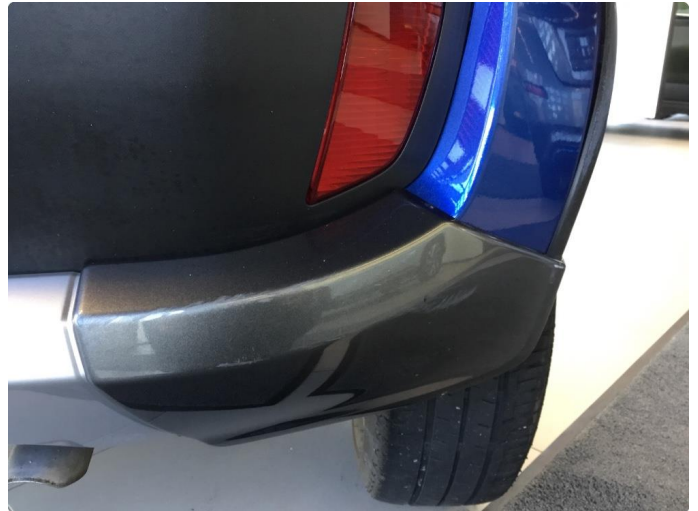
| Punkt | Beskrivelse | Plassering |
|---|---|---|
| 1.2 Skjermer | Riper plast | |

1.2 Riper plast

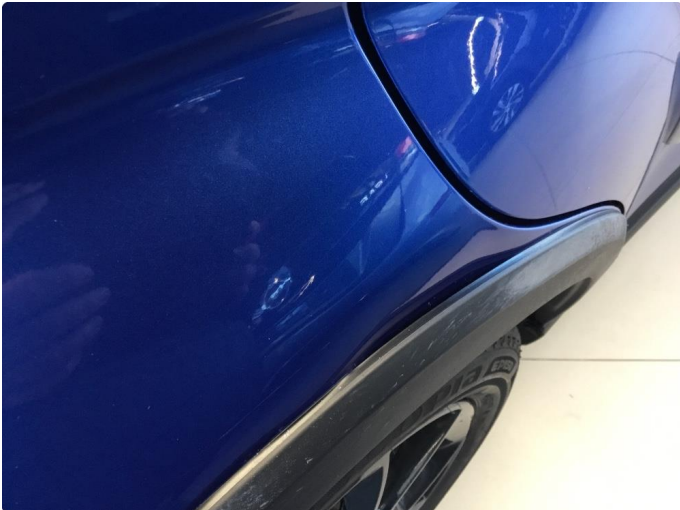
| Punkt | Beskrivelse | Plassering |
|---|---|---|
| 1.3 Skjermer | Bulk | |

1.3 Bulk

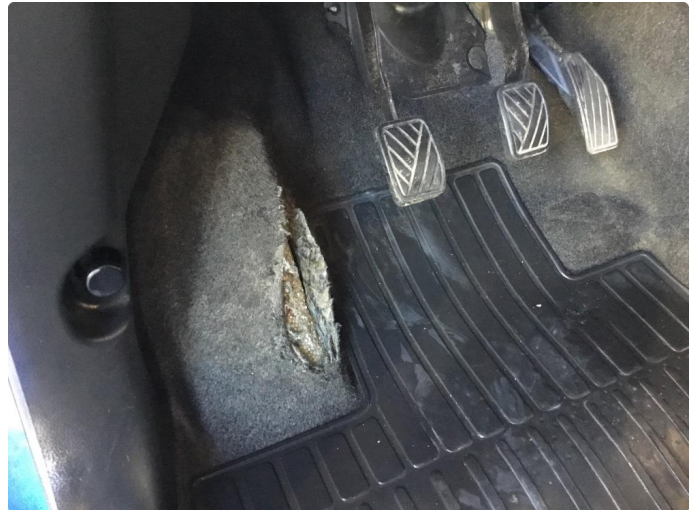
| Punkt | Beskrivelse | Plassering |
|---|---|---|
| 2.1 Teppet/bekledning | Slitt teppe | |

2.1 Slitt teppe
