SUZUKI VITARA / LY 140 HK AUTOMAT 4WD

TESTDATO: 15.07.2026

KODE: 2073374

NBF Tilstandsrapport er utarbeidet av Norges Bilbransjeforbund og Forbrukerrådet.

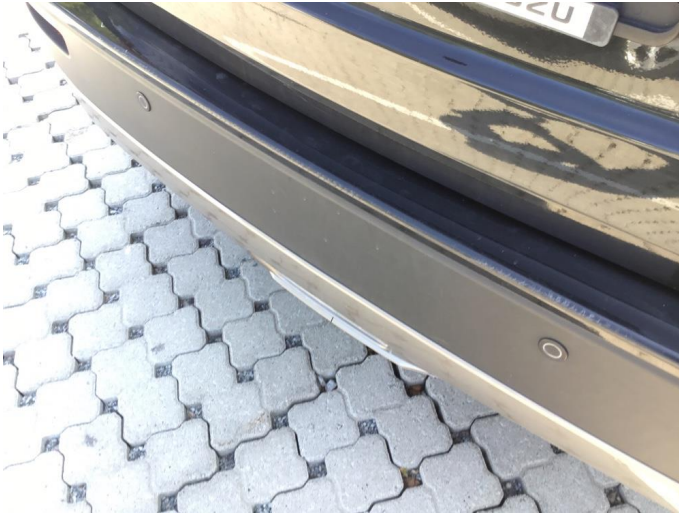
| Punkt | | Beskrivelse | Plassering |
|---|---|---|---|
| 1.1 | Lakk | Små riper langs hele kanten til bagsjerommet | |

1.1 Små riper langs hele kanten til bagsjerommet

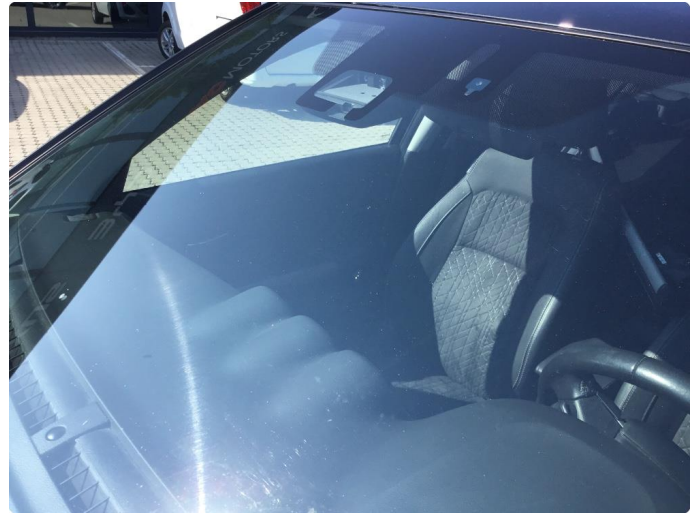
| Punkt | | Beskrivelse | Plassering |
|---|---|---|---|
| 1.2 | Frontvindu | Steinsprut på rute foran | |

1.2 Steinsprut på rute foran
