**SUZUKI VITARA / LY 140 HK AUTOMAT 4WD**
**TESTDATO: 14.07.2026**
**KODE: 2072808**

**AS51447**

**138 000 KM**

NBF Tilstandsrapport er utarbeidet av Norges Bilbransjeforbund og Forbrukerrådet.

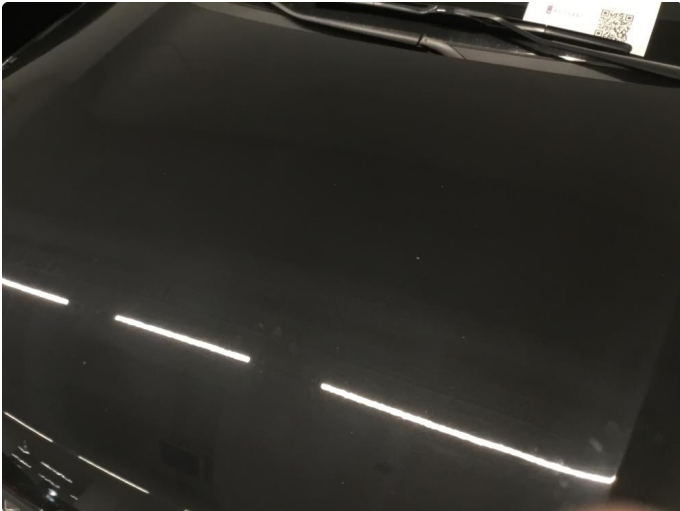
| Punkt | | Beskrivelse | Plassering |
|---|---|---|---|
| 1.1 | Panser | Flere små steinsprut i lakken | |

1.1 Flere små steinsprut i lakken

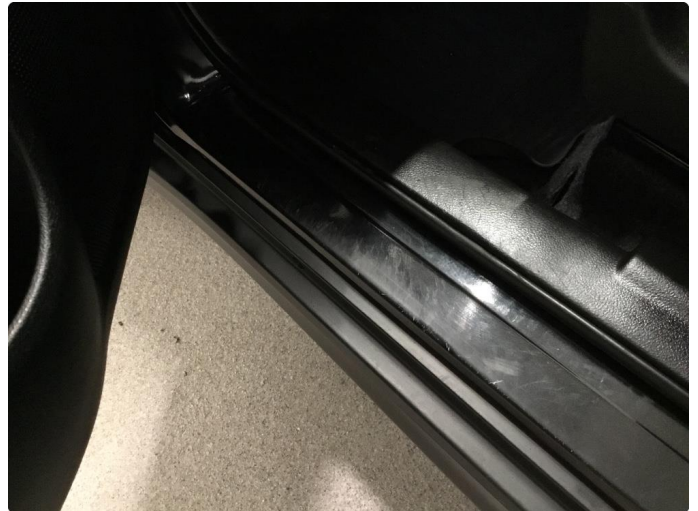
| Punkt | | Beskrivelse | Plassering |
|---|---|---|---|
| 1.2 | Døråpning | Riper på begge dørgende foran | |

1.2 Riper på begge dørgende foran

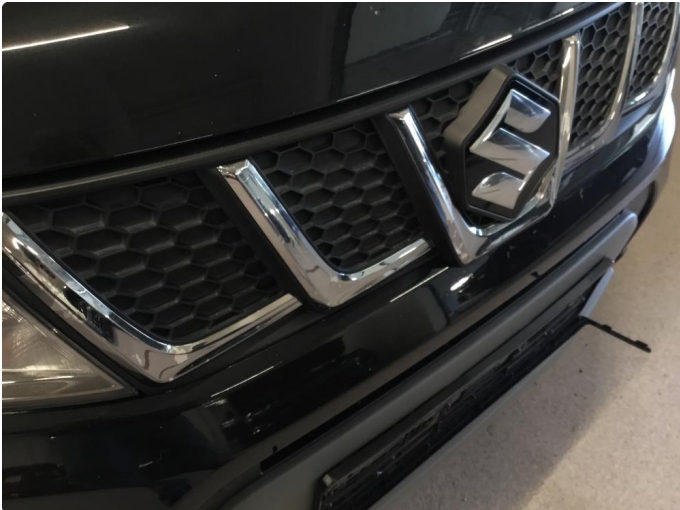
| Punkt | | Beskrivelse | Plassering |
|---|---|---|---|
| 1.3 | Grill | Lakk/coat faller av | |

1.3 Lakk/coat faller av

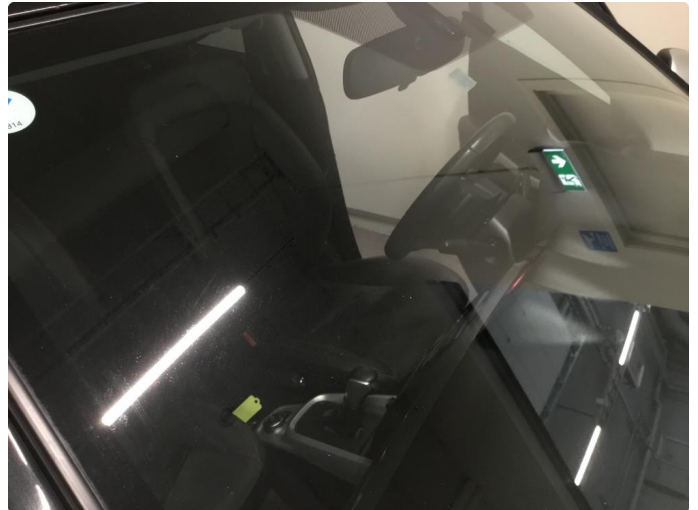
| Punkt | | Beskrivelse | Plassering |
|---|---|---|---|
| 1.4 | Frontvindu | Flere små steinsprut på ruten foran | |

1.4 Flere små steinsprut på ruten foran
