MERCEDES-BENZ C 350 E 2WD

TESTDATO: 10.02.2026

KJ33190

NBF Tilstandsrapport er utarbeidet av Norges Bilbransjeforbund og Forbrukerrådet.

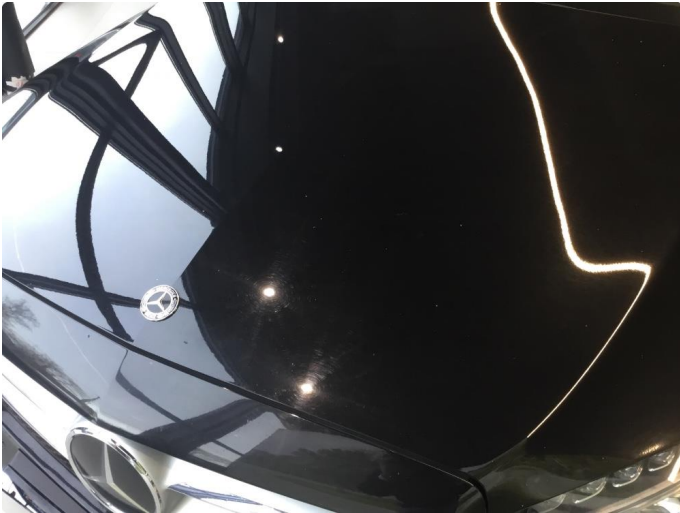
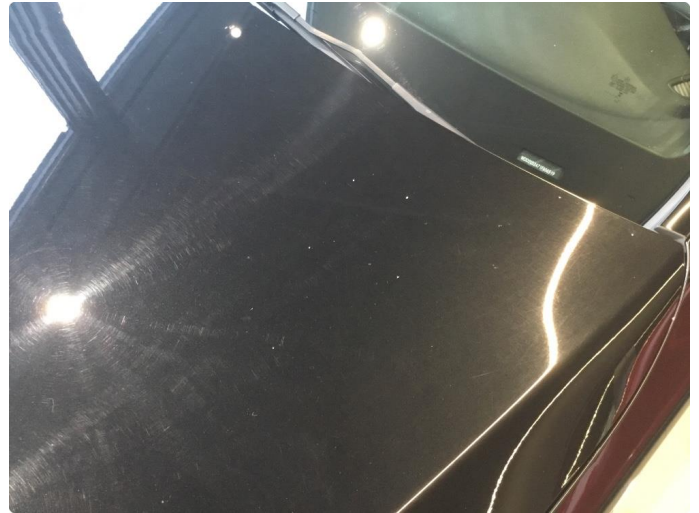
| Punkt | | Beskrivelse | Plassering |
|---|---|---|---|
| 1.1 | Panser | Diverse steinsprut på panser | |

1.1 Diverse steinsprut på panser

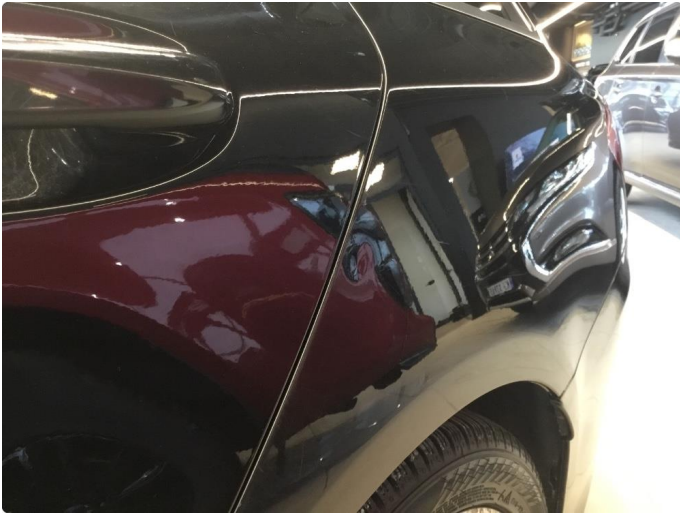
| Punkt | | Beskrivelse | Plassering |
|---|---|---|---|
| 1.2 | Døråpning | Bulk over hjulbua venstre bak | |

1.2 Bulk over hjulbua venstre bak

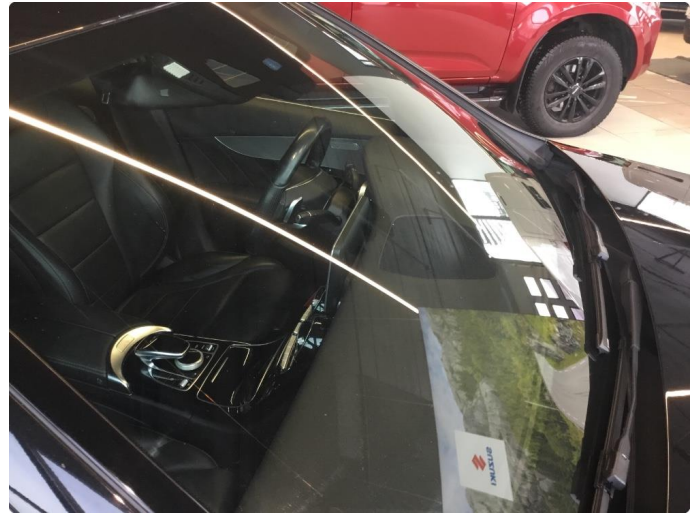
| Punkt | | Beskrivelse | Plassering |
|---|---|---|---|
| 1.3 | Frontvindu | Diverse steinsprut på frontvindu | |

1.3 Diverse steinsprut på frontvindu
