ISUZU N/A / BTF 163 HK AUTOMAT 4WD

TESTDATO: 16.07.2026

NBF Tilstandsrapport er utarbeidet av Norges Bilbransjeforbund og Forbrukerrådet.

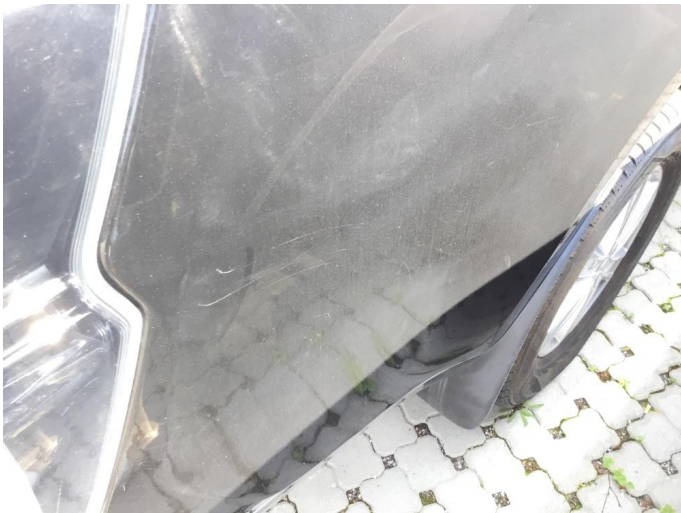
| Punkt | | Beskrivelse | Plassering |
|---|---|---|---|
| 1.1 | Lakk | Riper i lakken | |

1.1 Riper i lakken

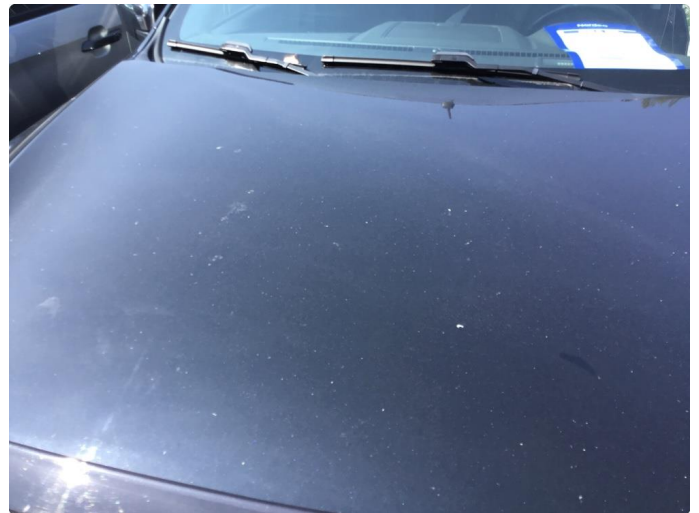
| Punkt | | Beskrivelse | Plassering |
|---|---|---|---|
| 1.2 | Lakk | Steinsprut | |

1.2 Steinsprut
