SUZUKI SUZUKI ACROSS / XA5P (S) (EU,M) 4WD

TESTDATO: 16.07.2026

KJ61074

NBF Tilstandsrapport er utarbeidet av Norges Bilbransjeforbund og Forbrukerrådet.

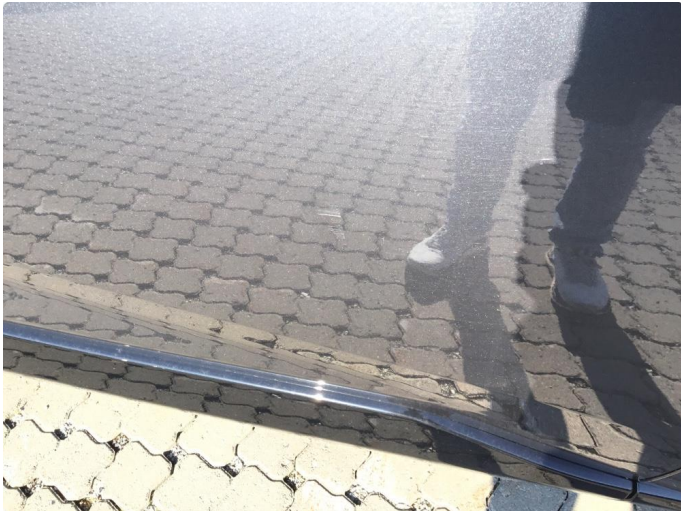
| Punkt | | Beskrivelse | Plassering |
|---|---|---|---|
| 1.1 | Lakk | Ripe på høyre side dør | |

1.1 Ripe på høyre side dør

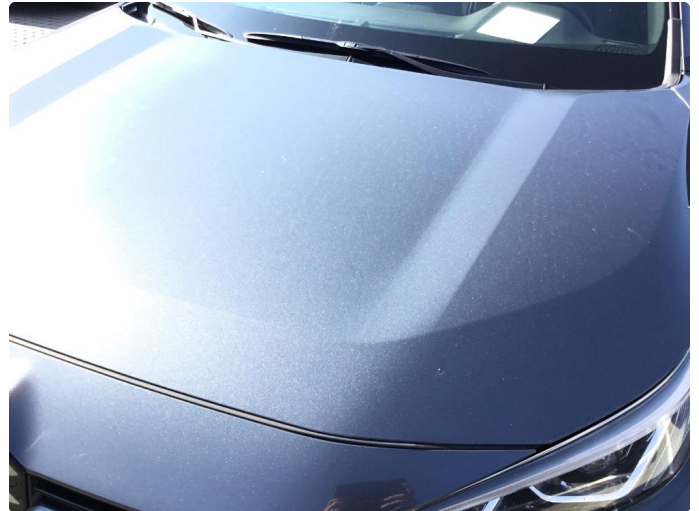
| Punkt | | Beskrivelse | Plassering |
|---|---|---|---|
| 1.2 | Panser | Litt steinsprut på panser | |

1.2 Litt steinsprut på panser
