MERCEDES-BENZ CITAN / MFK 116 HK AUTOMAT 2WD

TESTDATO: 27.07.2026

BU37850

CHASSISNR: W1VTCACZ2PU347250

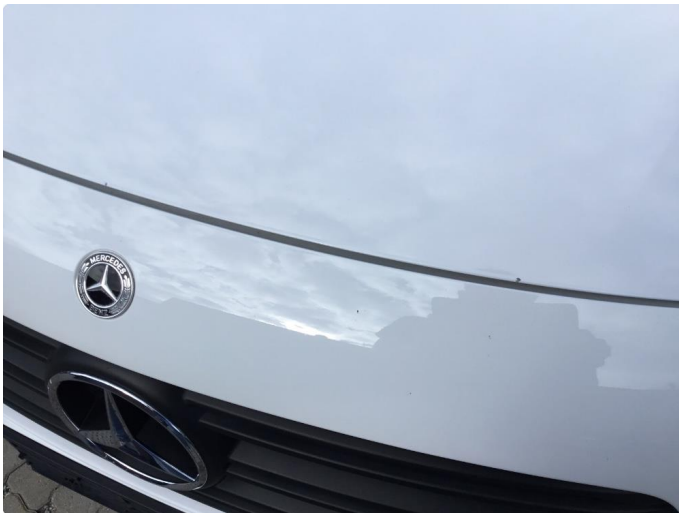
| Punkt | | Beskrivelse | Plassering |
|---|---|---|---|
| 1.1 | Lakk | Smått med steinsprut på panaer | |

1.1 Smått med steinsprut på panaer

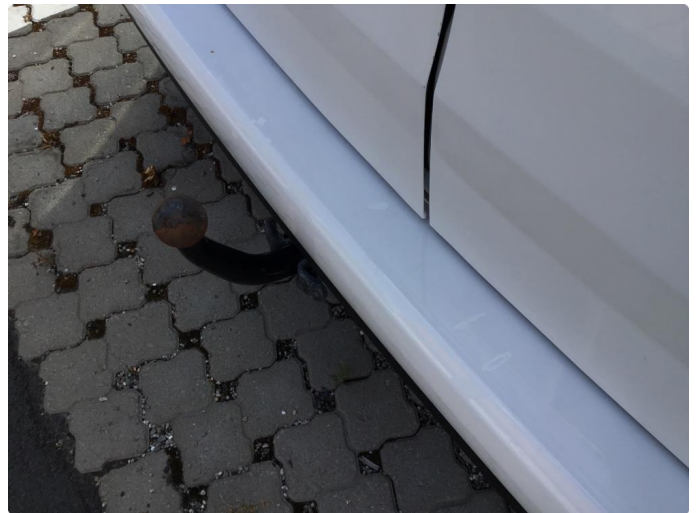
| Punkt | | Beskrivelse | Plassering |
|---|---|---|---|
| 1.2 | Lakk | Sølt maling ved baddør | |

1.2 Sølt maling ved bakdør
