BYD ATTO 3 / SC2E 2WD

TESTDATO: 02.06.2026

CHASSISNR: LGXCE4CB1N2136123

NBF Tilstandsrapport er utarbeidet av Norges Bilbransjeforbund og Forbrukerrådet.

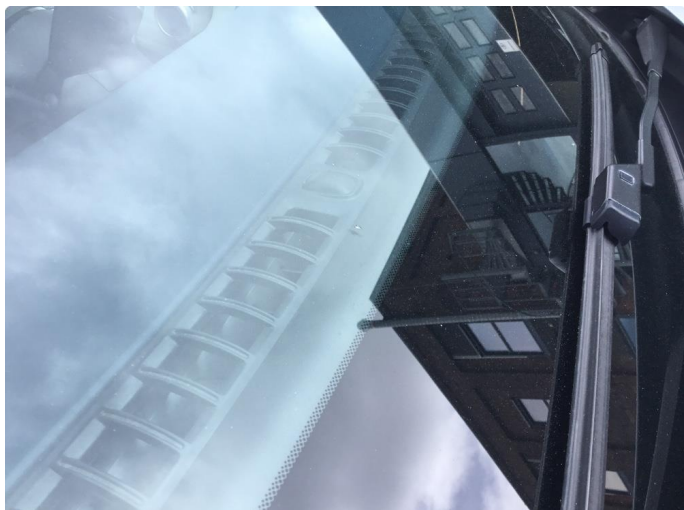
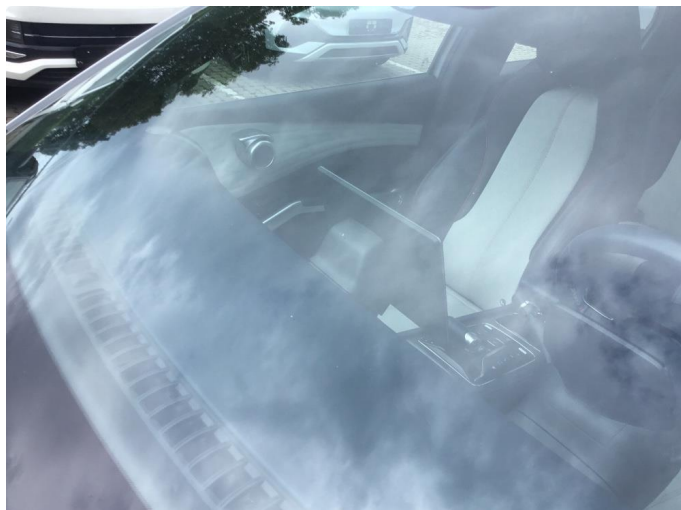
| Punkt | Beskrivelse | Plassering |
|---|---|---|
| 1.1 Frontvindu | Steinsprut på frontrute. | |

1.1 Steinsprut på frontrute.

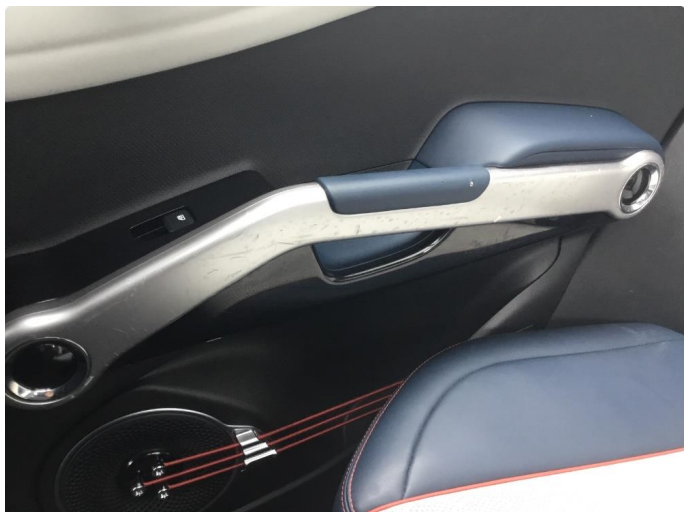
| Punkt | Beskrivelse | Plassering |
|---|---|---|
| 2.1 Dørtrekk | Riper og merker på dørhåndtak fra innsiden av bilen. Høyre side. | |

2.1 Riper og merker på dørhåndtak fra innsiden av bilen. Høyre side.

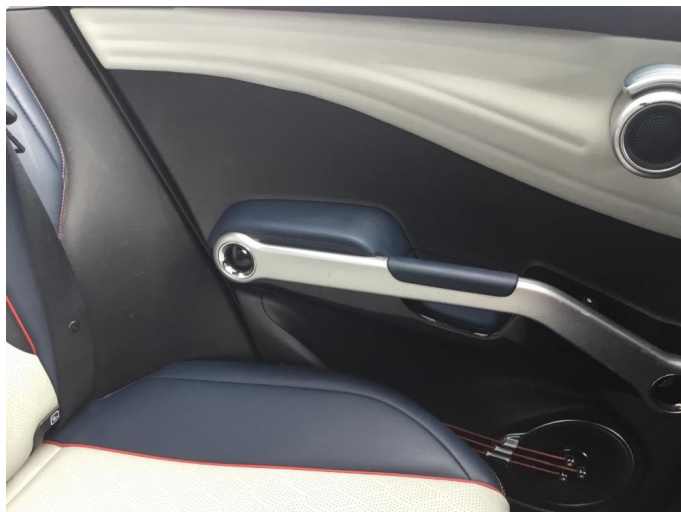
| Punkt | Beskrivelse | Plassering |
|---|---|---|
| 2.2 Dørtrekk | Riper og merker på dørhåndtak på innsiden av bilen. Venstre side. | |

2.2 Riper og merker på dørhåndtak på innsiden av bilen. Venstre side.
