FORD KUGA / DFK 2WD

TESTDATO: 17.09.2026

CHASSISNR: WF0FXXWPMHLC64350

NBF Tilstandsrapport er utarbeidet av Norges Bilbransjeforbund og Forbrukerrådet.

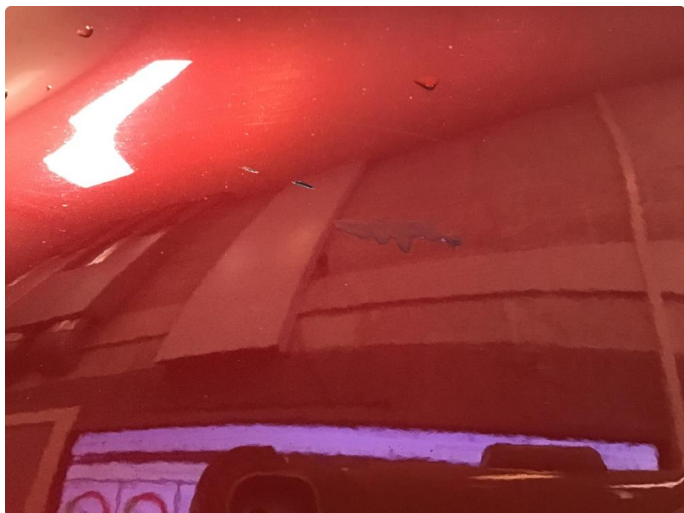
| Punkt | | Beskrivelse | Plassering |
|---|---|---|---|
| 1.1 | Bakluke | bulk med lakkskade | bak |

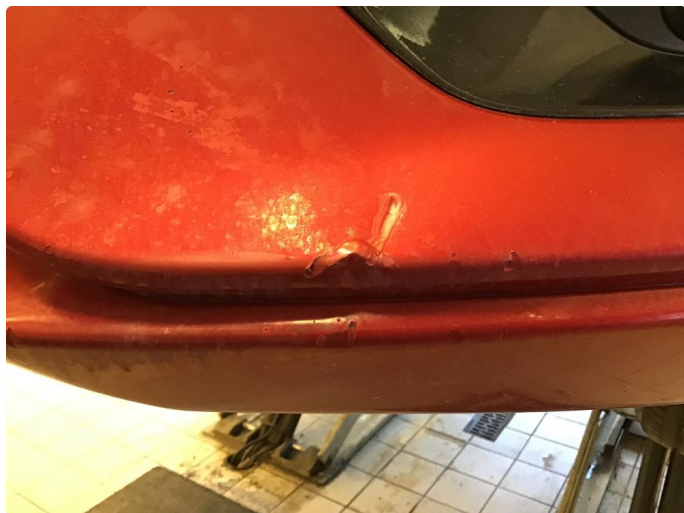
| Punkt | | Beskrivelse | Plassering |
|---|---|---|---|
| 1.2 | Støtfanger | skade | foran |

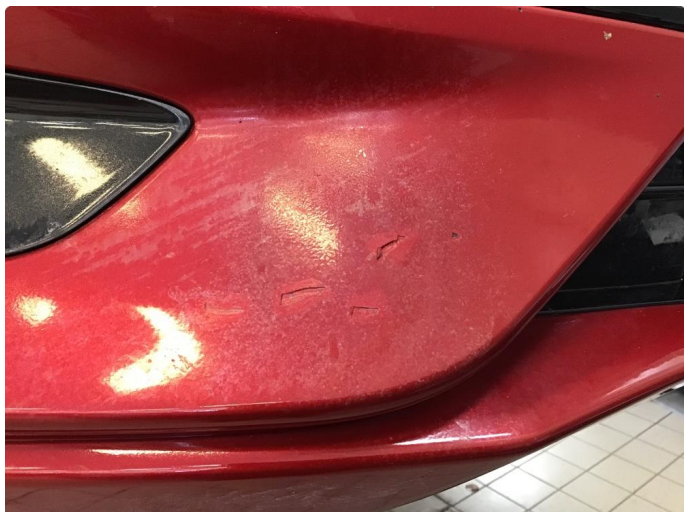
| Punkt | | Beskrivelse | Plassering |
|---|---|---|---|
| 1.3 | Støtfanger | ripe(r) | bak |
