BMW I4 M50 XDRIVE 4WD

TESTDATO: 26.06.2025

EJ87670

NBF Tilstandsrapport er utarbeidet av Norges Bilbransjeforbund og Forbrukerrådet.

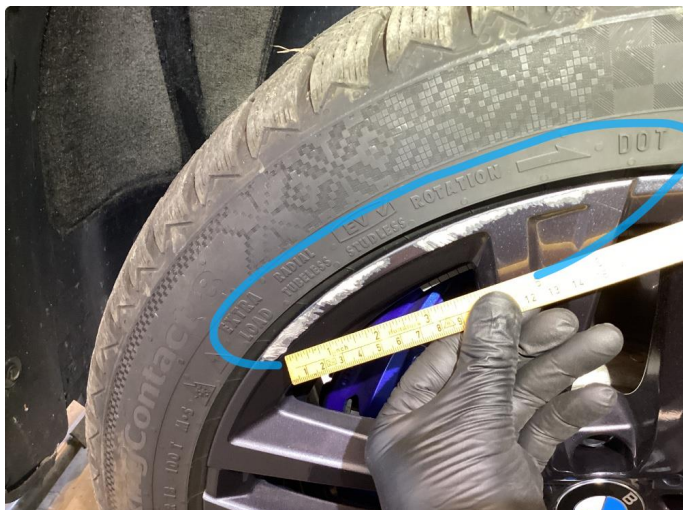
| Punkt | | Beskrivelse | Plassering |
|---|---|---|---|
| 1.1 | Dekk/Felger | kantkjørt felg | |

1.1 Kantkjørt felg

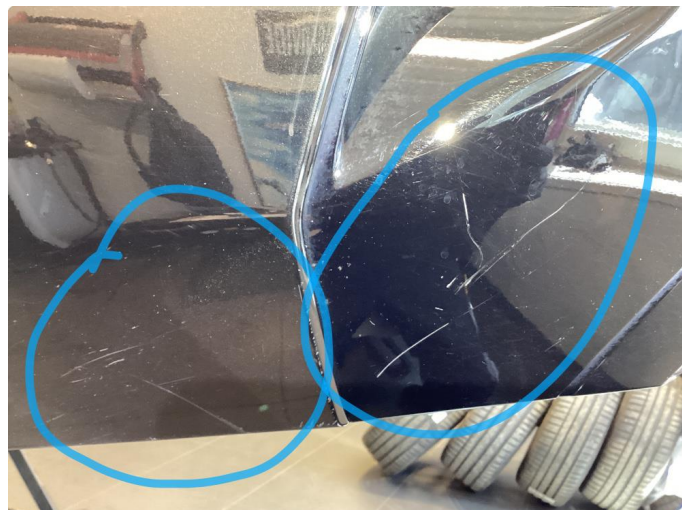
| Punkt | | Beskrivelse | Plassering |
|---|---|---|---|
| 1.2 | Støtfanger | ripe(r) | |

1.2 Ripe(r)

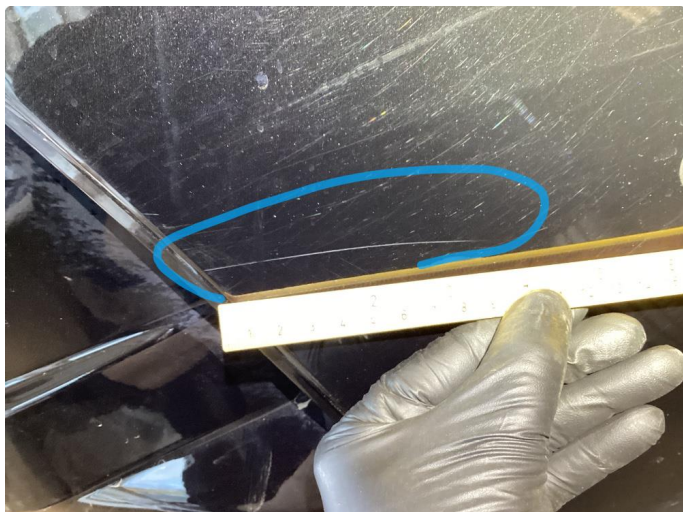
1.2 Ripe(r)

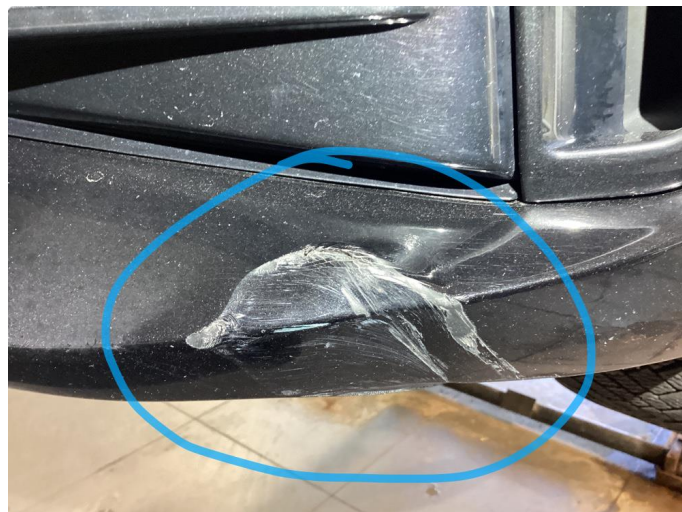
| Punkt | | Beskrivelse | Plassering |
|---|---|---|---|
| 1.3 | Støtfanger | plastrep og hellakkering | |

1.3 Plastrep og hellakkering

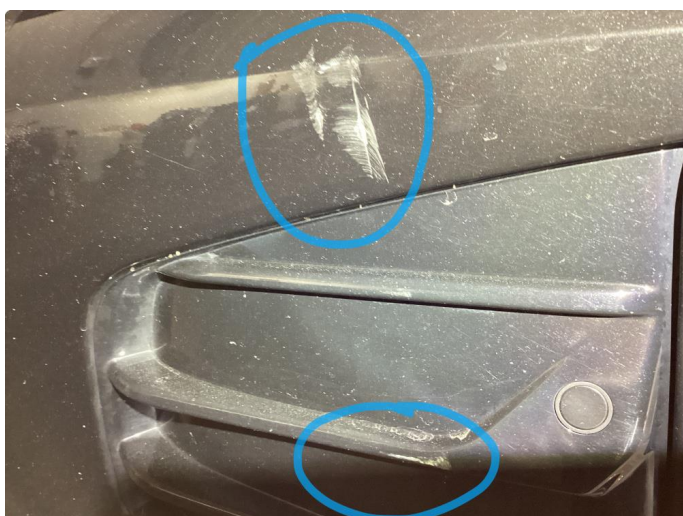
1.3 Plastrep og hellakkering
