VOLKSWAGEN PASSAT GTE FORHJULSDRIFT

TESTDATO: 02.01.2025

CHASSISNR: WVVZZZ3CZME088031

NBF Tilstandsrapport er utarbeidet av Norges Bilbransjeforbund og Forbrukerrådet.

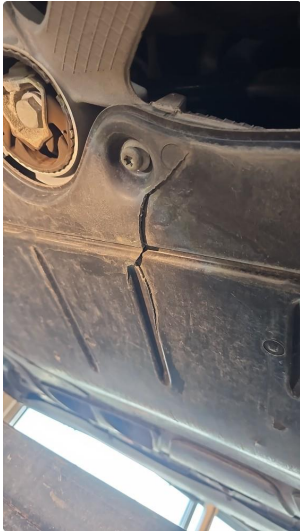
| Punkt | Beskrivelse | Plassering |
|---|---|---|
| 1.1 Under bil | beskyttelsesplate skadet/sprekk | foran - nede |

1.1 Beskyttelsesplate skadet/sprekk

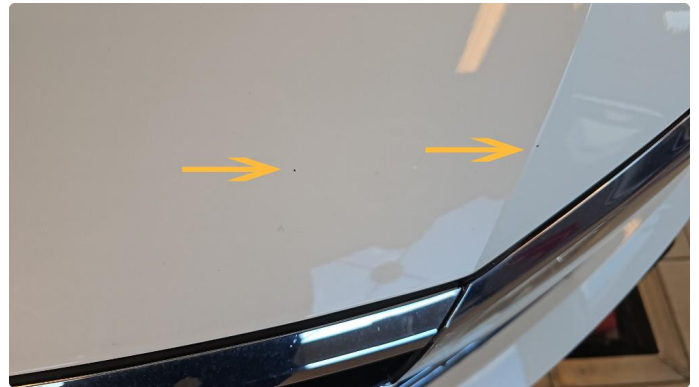
| Punkt | Beskrivelse | Plassering |
|---|---|---|
| 1.2 Panser | steinsprut | foran |

1.2 Steinsprut

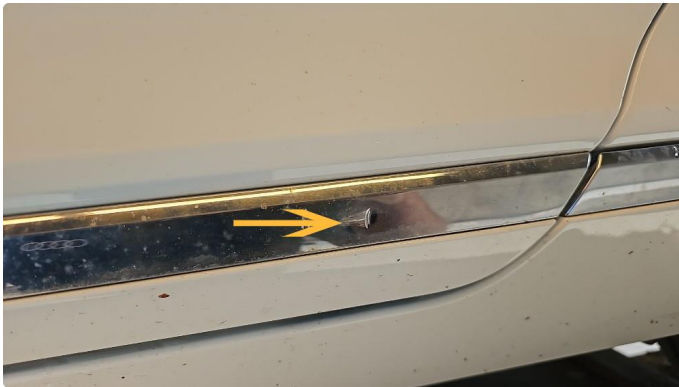
| Punkt | Beskrivelse | Plassering |
|---|---|---|
| 1.3 Dører | bulk | venstre bak |

1.3 Bulk

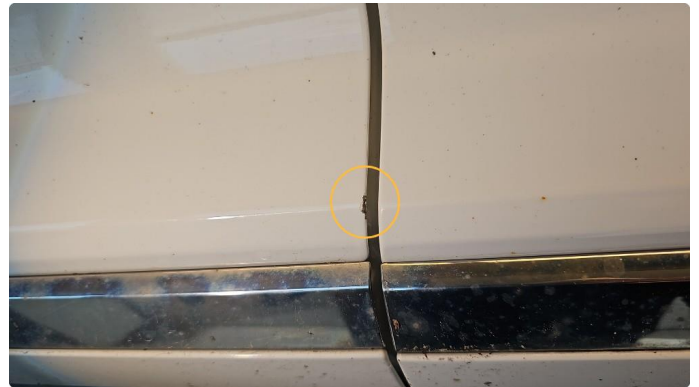
| Punkt | Beskrivelse | Plassering |
|---|---|---|
| 1.4 Dører | ripe ned til grunning | venstre foran |

1.4 Ripe ned til grunning

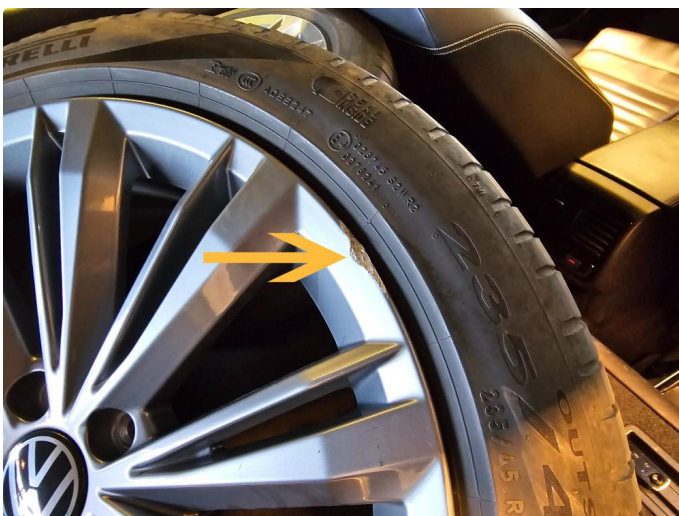
| Punkt | Beskrivelse | Plassering |
|---|---|---|
| 1.5 Dekk/Felger | 3 stk kantkjørte sommerfelger | |

1.5 3 stk kantkjørte sommerfelger

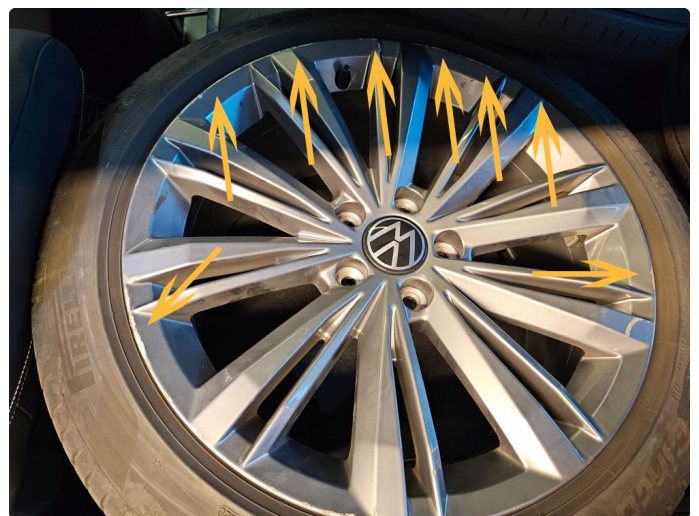
1.5 3 stk kantkjørte sommerfelger

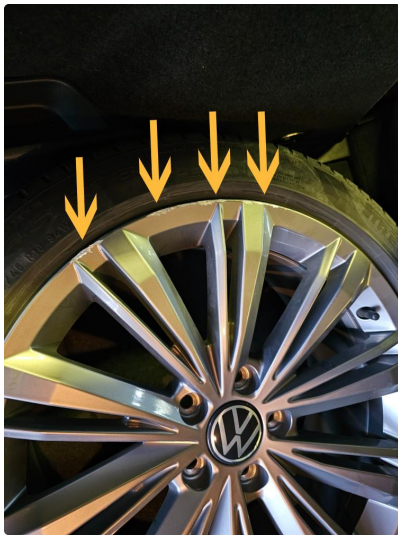
1.5 3 stk kantkjørte sommerfelger

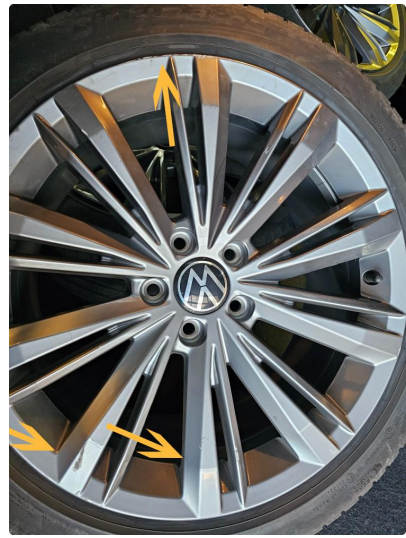
1.5 3 stk kantkjørte sommerfelger

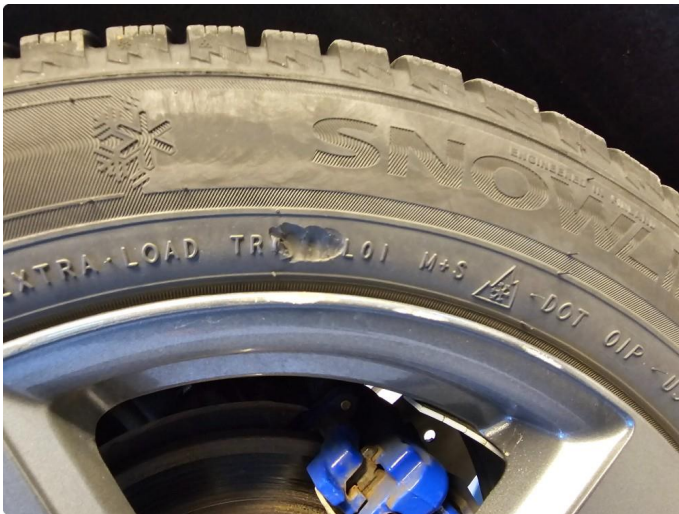
| Punkt | Beskrivelse | Plassering |
|---|---|---|
| 1.6 Dekk/Felger | 2 stk kantkjørte vinterfelger | |

1.6 2 stk kantkjørte vinterfelger

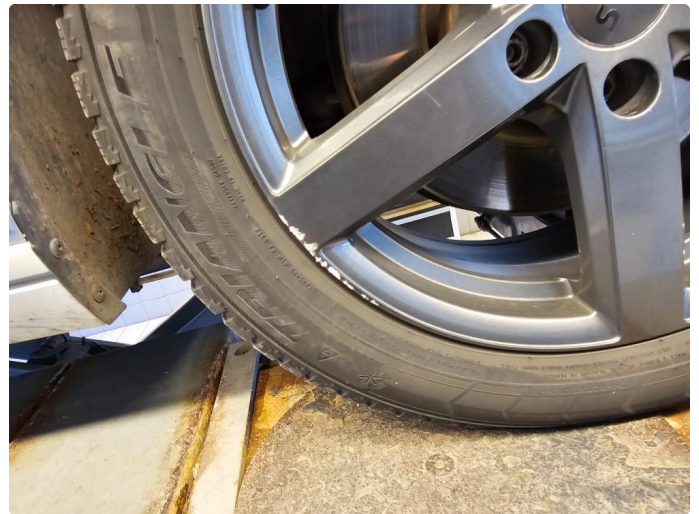
1.6 2 stk kantkjørte vinterfelger

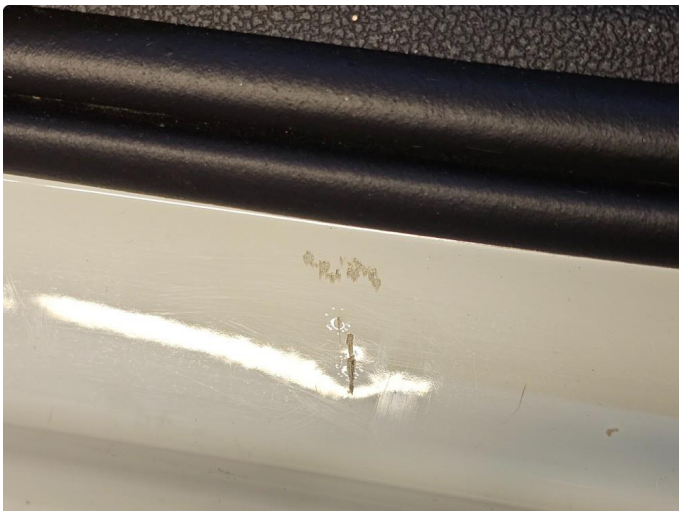
| Punkt | Beskrivelse | Plassering |
|---|---|---|
| 1.7 Døråpning | rust | venstre foran |

1.7 Rust

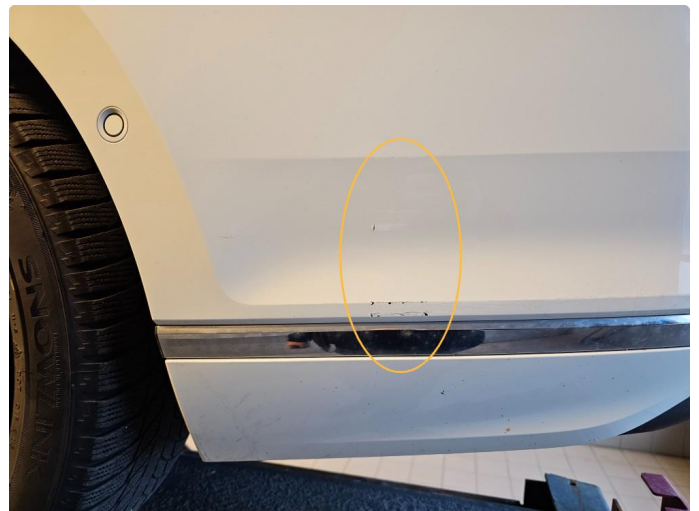
| Punkt | Beskrivelse | Plassering |
|---|---|---|
| 1.8 Støtfanger | ripe(r) ned til grunning | bak |

1.8 Ripe(r) ned til grunning

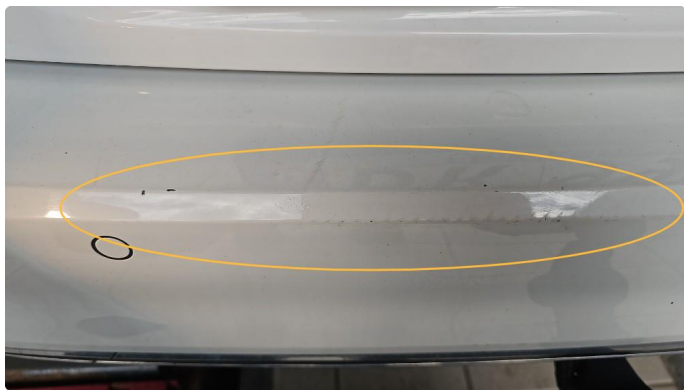
1.8 Ripe(r) ned til grunning

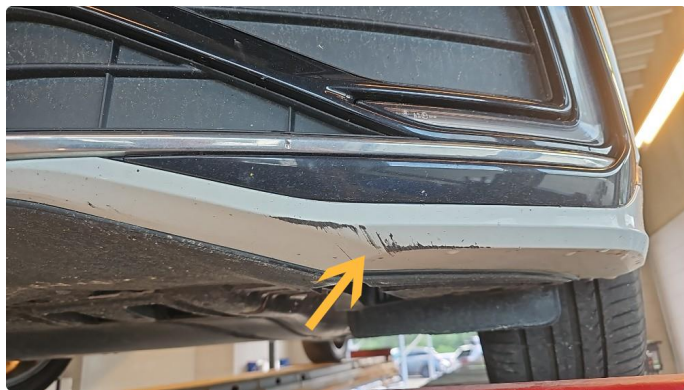
| Punkt | Beskrivelse | Plassering |
|---|---|---|
| 1.9 Støtfanger | ripe(r) ned til grunning | foran - nede |

1.9 Ripe(r) ned til grunning

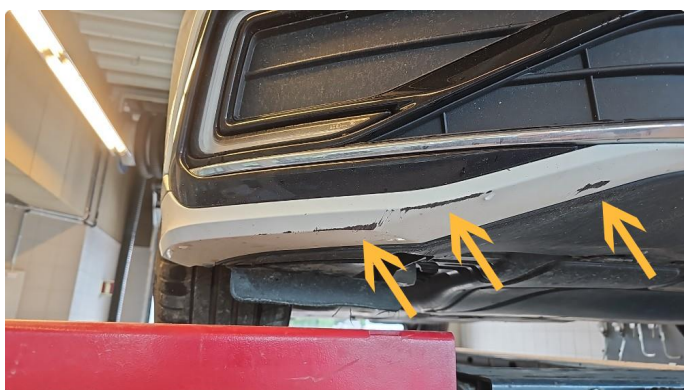
1.9 Ripe(r) ned til grunning

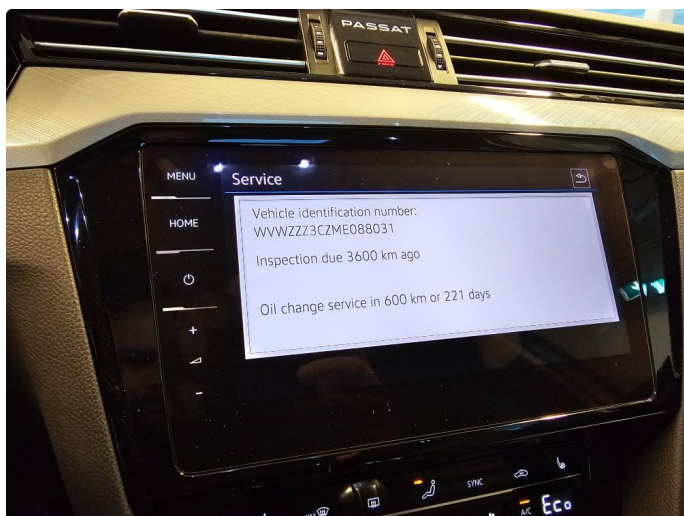
| Punkt | Beskrivelse | Plassering |
|---|---|---|
| 2.1 Service | trenger service (UTFØRT) | |

2.1 Trenger service (UTFØRT)
