**TOYOTA PROACE CITY ELECTRIC / E 2WD**
**TESTDATO: 11.09.2026**
**KODE: 2114957**

**EJ32676**

NBF Tilstandsrapport er utarbeidet av Norges Bilbransjeforbund og Forbrukerrådet.

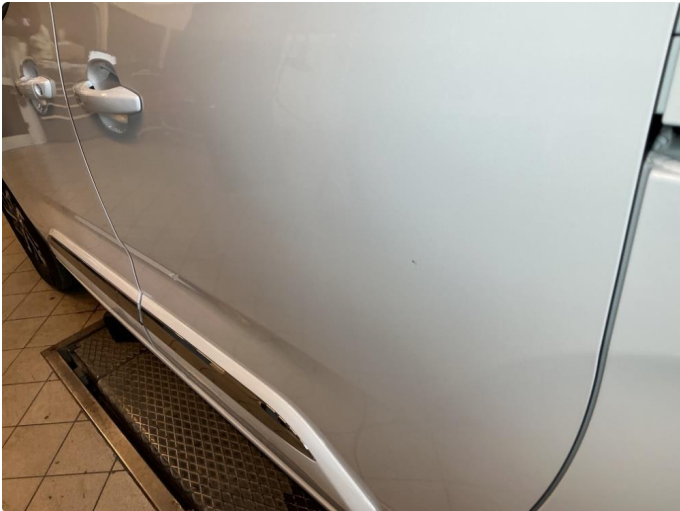
| Punkt | | Beskrivelse | Plassering |
|---|---|---|---|
| 1.1 | Lakk | noen riper og småbulker | |

1.1 Noen riper og småbulker

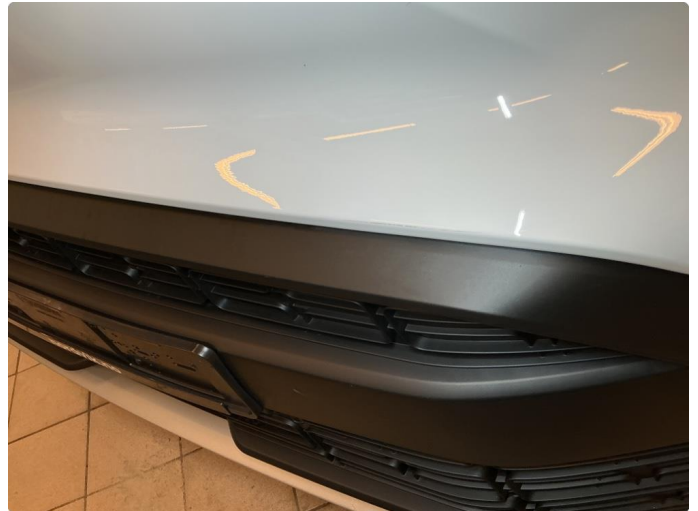
1.1 Noen riper og småbulker

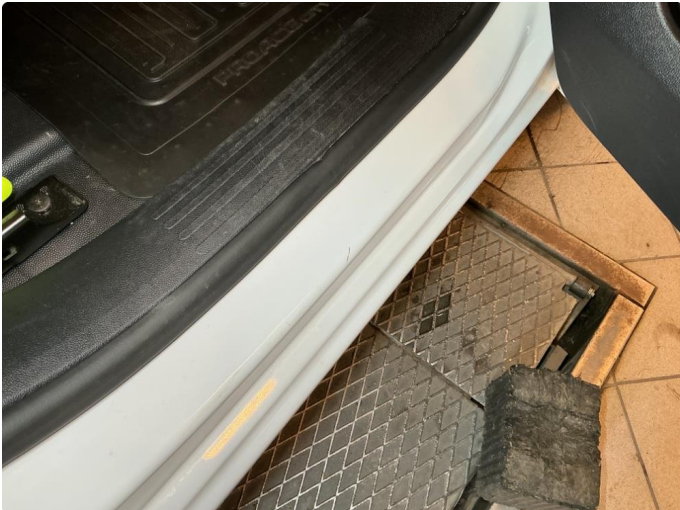
1.1 Noen riper og småbulker

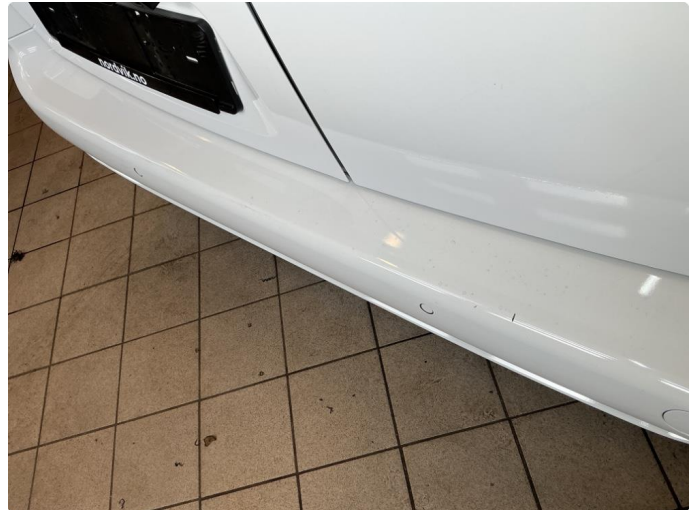
1.1 Noen riper og småbulker

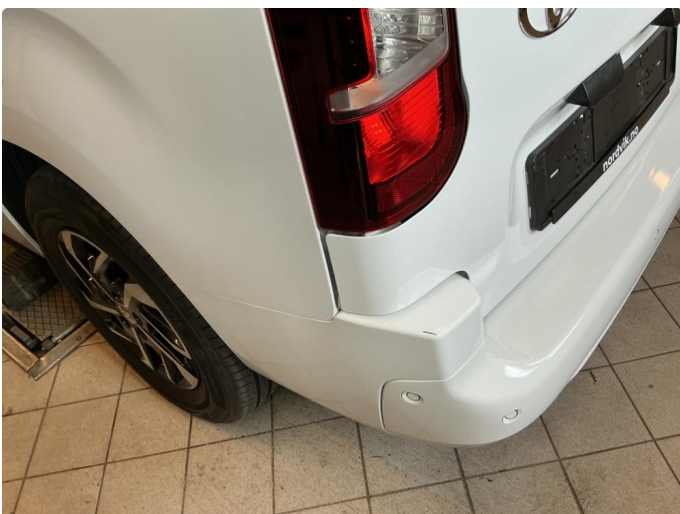
1.1 Noen riper og småbulker

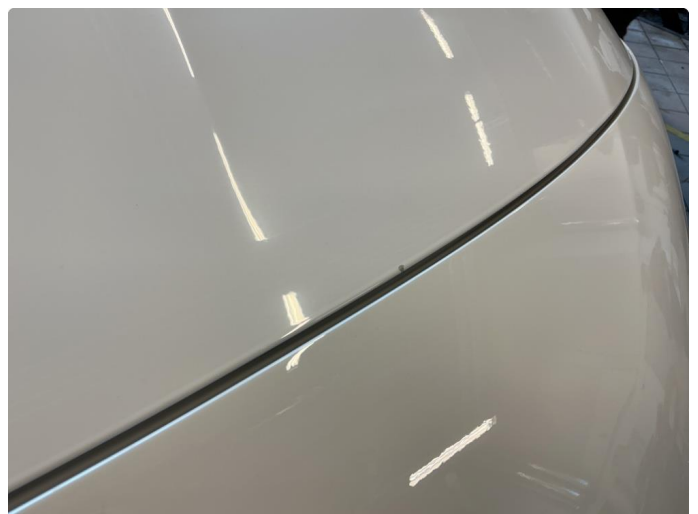
1.1 Noen riper og småbulker
