TOYOTA COROLLA / ZE1HE(EU,M) 2WD

TESTDATO: 18.05.2026

YA72824

NBF Tilstandsrapport er utarbeidet av Norges Bilbransjeforbund og Forbrukerrådet.

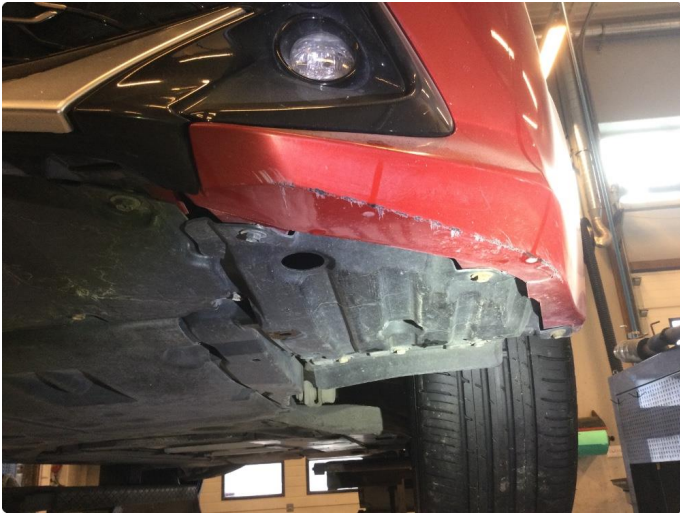
| Punkt | | Beskrivelse | Plassering |
|---|---|---|---|
| 1.2 | Støtfanger | skrubbskader underkant støtfanger | |

1.2 Skrubbskader underkant støtfanger
