**TOYOTA COROLLA 2WD**
**TESTDATO: 04.05.2026**
**KODE: 2013490**

**DS15301**

NBF Tilstandsrapport er utarbeidet av Norges Bilbransjeforbund og Forbrukerrådet.

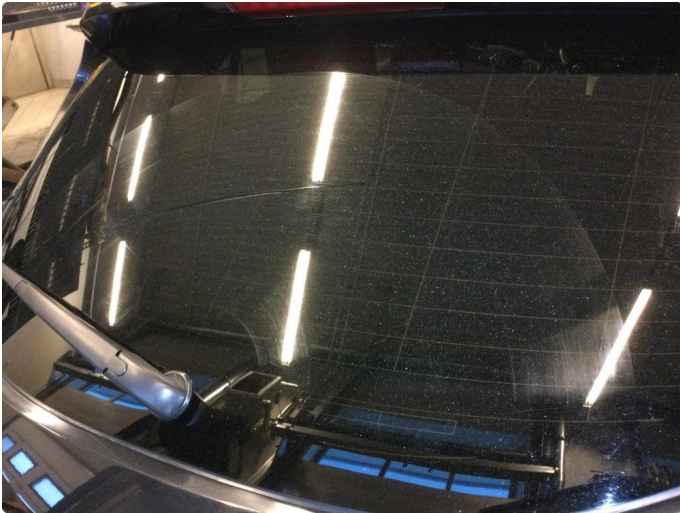
| Punkt | Beskrivelse | Plassering |
|---|---|---|
| 1.2 Bakluke | øvrige feil | |

1.2 Øvrige feil

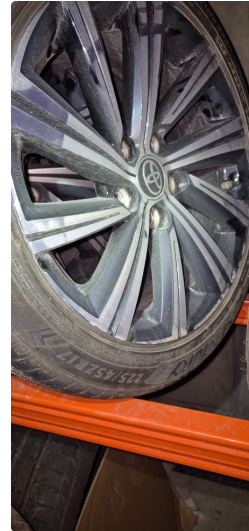
| Punkt | Beskrivelse | Plassering |
|---|---|---|
| 1.3 Dekk/Felger | kantkjørt felg | |

1.3 Kantkjørt felg

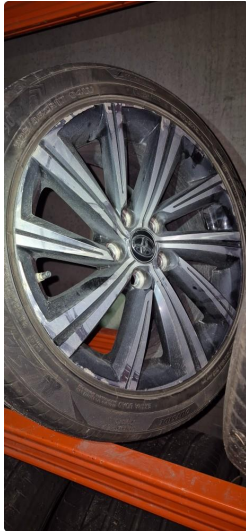
1.3 Kantkjørt felg

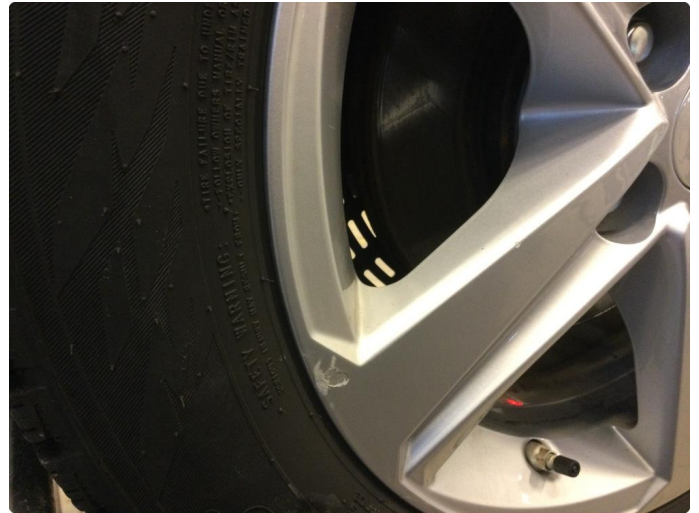
| Punkt | Beskrivelse | Plassering |
|---|---|---|
| 1.4 Dekk/Felger | skade på felg | høyre foran |

1.4 Skade på felg
