FORD MUSTANG MACH-E / LSK 4WD

TESTDATO: 21.08.2026

CHASSISNR: WF0TK3SU9PMA35227

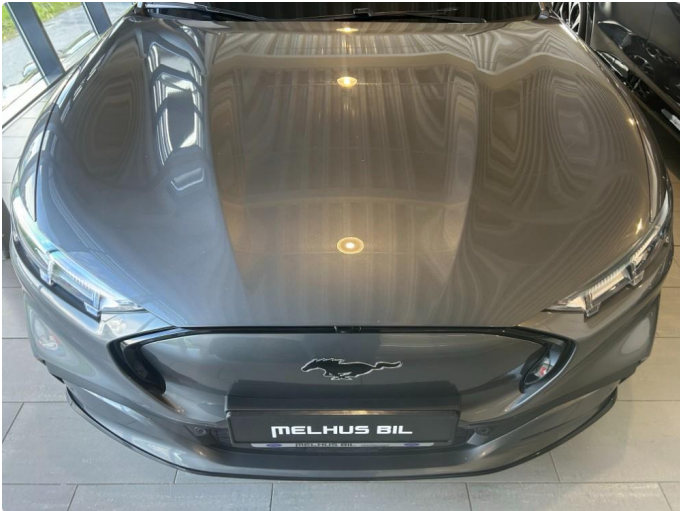
| Punkt | | Beskrivelse | Plassering |
|---|---|---|---|
| 1.1 | Lakk | Noe steinsprut på panser. Normalt for år/km.stand | Panser |

1.1 Noe steinsprut på panser. Normalt for år/km.stand

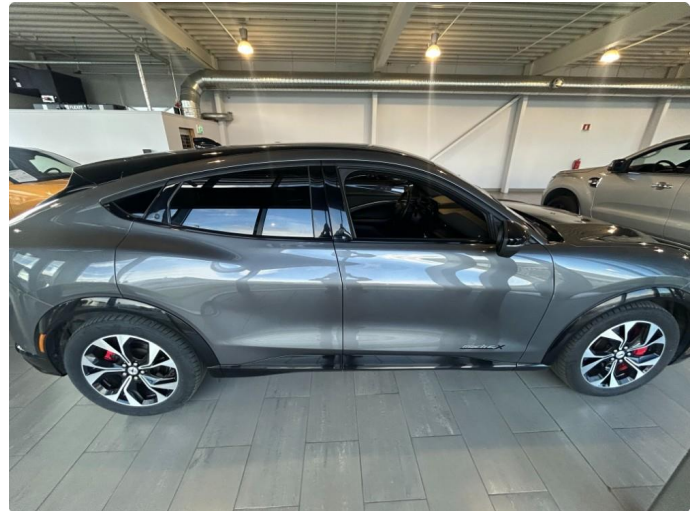
| Punkt | | Beskrivelse | Plassering |
|---|---|---|---|
| 1.2 | Lakk | Noen små sår/riper. Normalt for år/km.stand. | |

1.2 Noen små sår/riper. Normalt for år/km.stand.

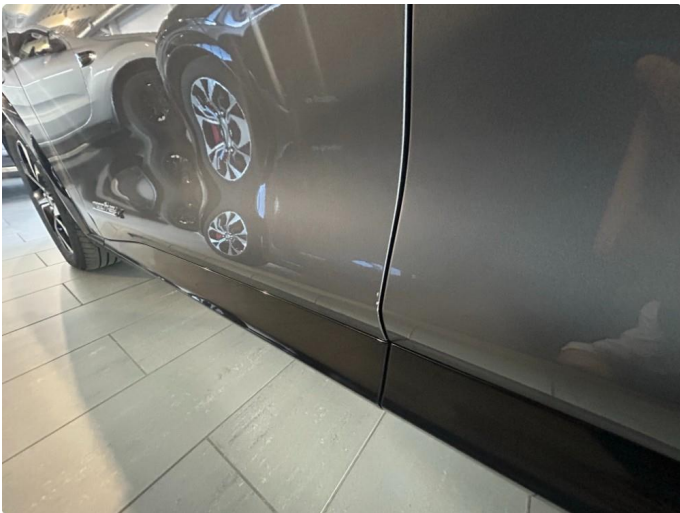
1.2 Noen små sår/riper. Normalt for år/km.stand.

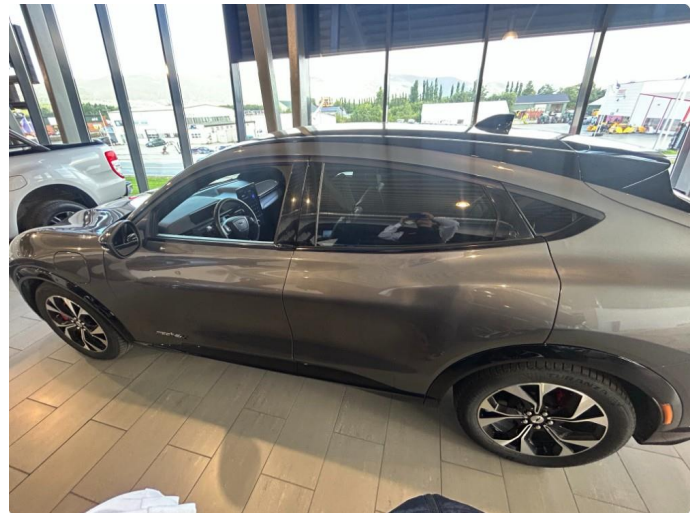
1.2 Noen små sår/riper. Normalt for år/km.stand.
