BMW 225XE IPERFORMANCE 4WD
TESTDATO: 30.05.2026
KODE: 2037434

VJ23593	70 491 KM	30.12.2020 Førstegang registrert	Bensin hybrid - Ladbar hybrid
----------------	------------------	---	--

NBF Tilstandsrapport er utarbeidet av Norges Bilbransjeforbund og Forbrukerrådet.

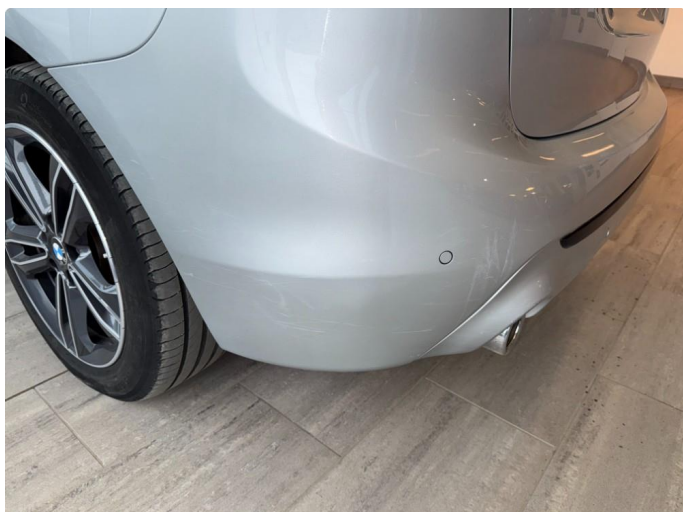
1.1 Sår/riper rundt om. Normalt for år/km.

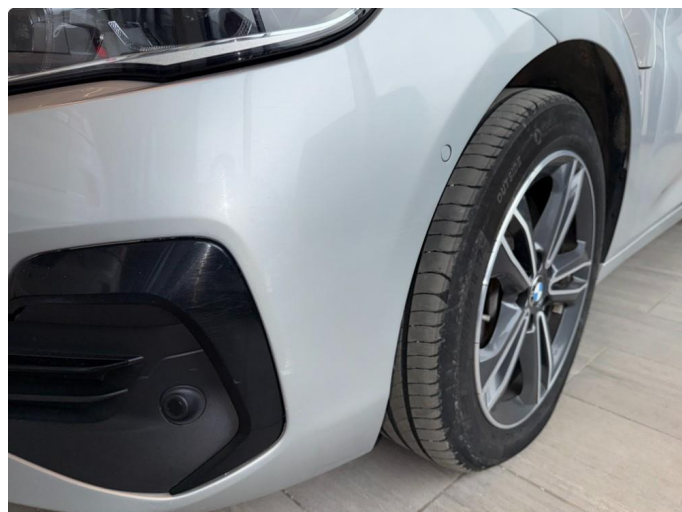
1.1 Sår/riper rundt om. Normalt for år/km.

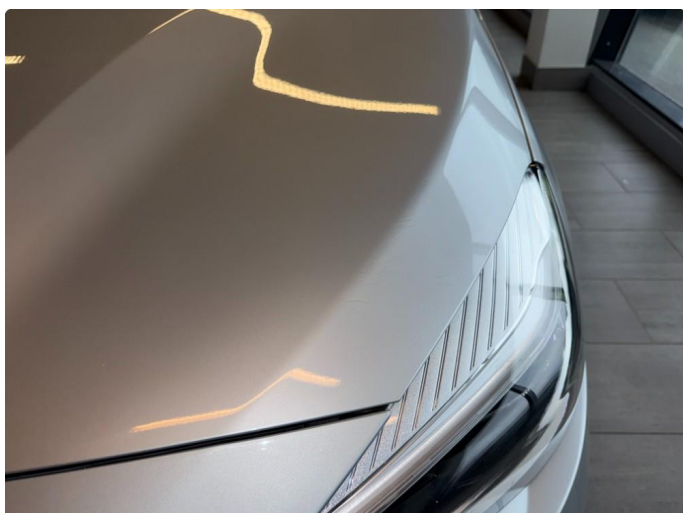
1.2 Flekket med lakkstift.

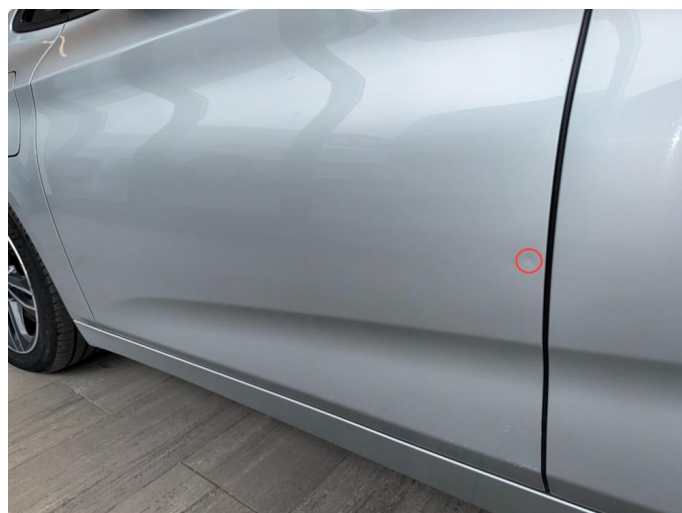
1.3 Liten p-bulk vsf

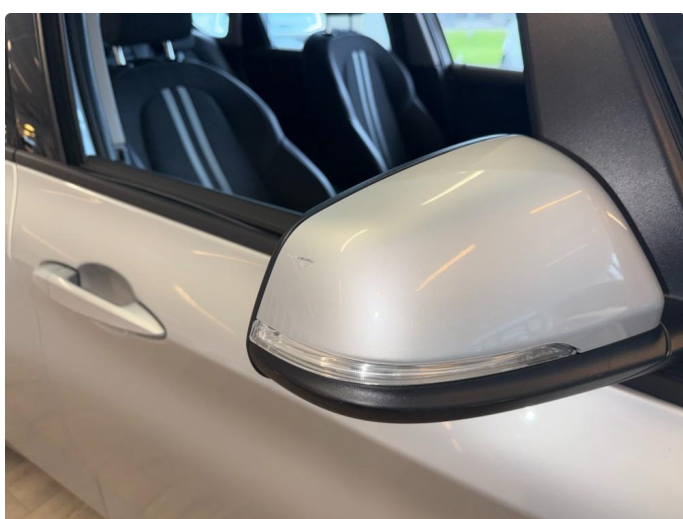
1.4 Sår/ripe(r) på speilkappe. hsf

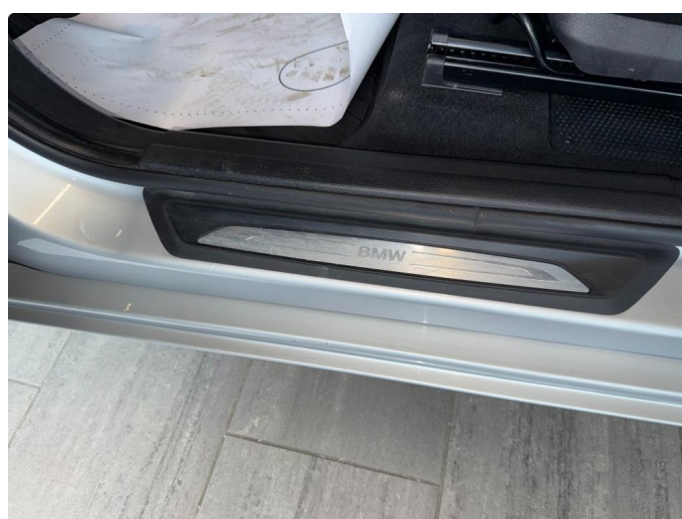
1.5 Sår/riper. Normalt for år/km.

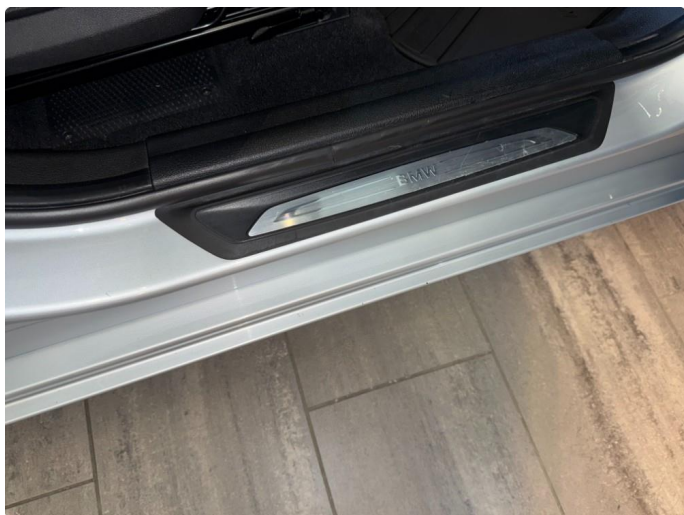
1.5 Sår/riper. Normalt for år/km.

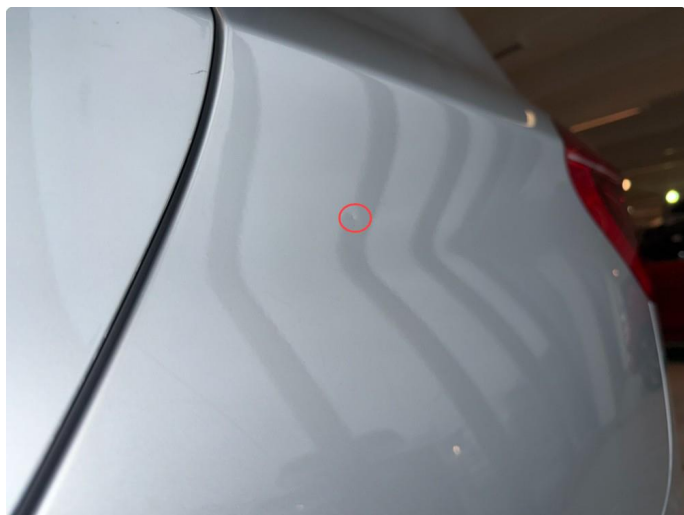
1.6 Liten p-bulk vsb. Vanskelig å avbilde.

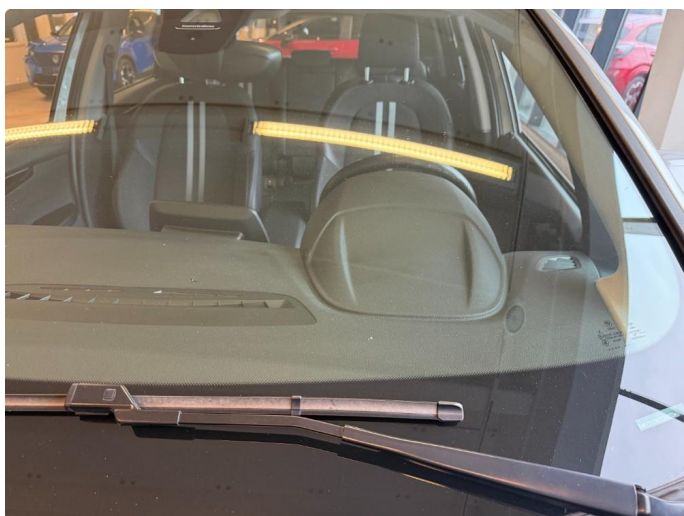
1.7 Noe stensprang. Normalt til år/km.
