TOYOTA TOYOTA COROLLA / ZE1HE(EU,M) 2WD

TESTDATO: 21.09.2026

CHASSISNR: SB1Z93BE50E165802

NBF Tilstandsrapport er utarbeidet av Norges Bilbransjeforbund og Forbrukerrådet.

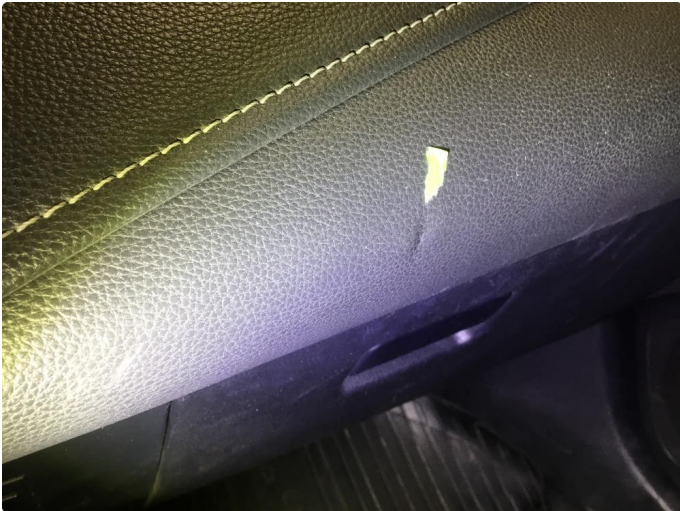
| Punkt | Beskrivelse | Plassering |
|---|---|---|
| 2.1 Dashbord | Lite Klem-merke i dashboard h.side. Normal bruksslitasje. | |

2.1 Lite Klem-merke i dashboard h.side. Normal bruksslitasje.

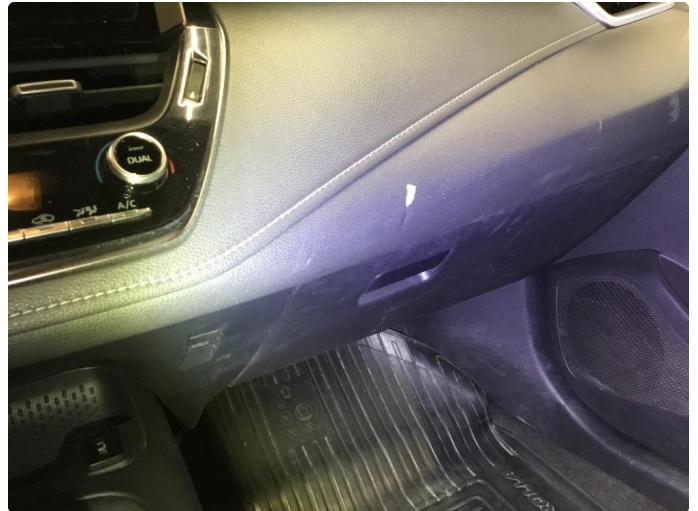
2.1 Lite Klem-merke i dashboard h.side. Normal bruksslitasje.
