TOYOTA PROACE 2WD

TESTDATO: 10.02.2025

KODE: 1635063

NBF Tilstandsrapport er utarbeidet av Norges Bilbransjeforbund og Forbrukerrådet.

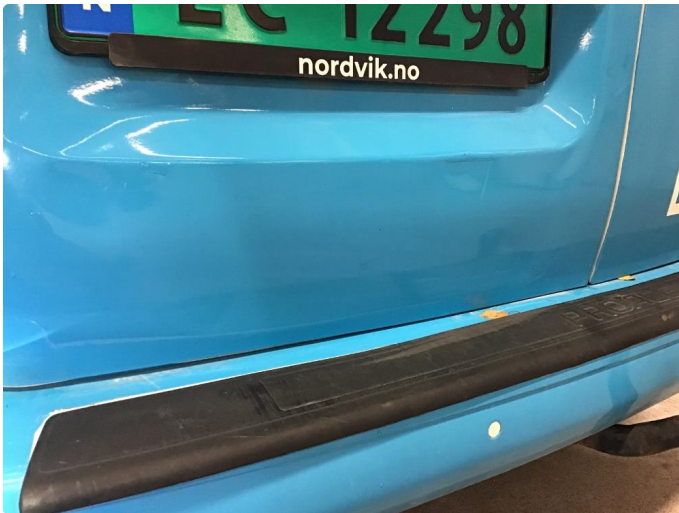
| Punkt | Beskrivelse | Plassering |
|---|---|---|
| 1.2 Bakluke | Noen små bulker på bakdører. | |

1.2 Noen små bulker på bakdører.
