**TOYOTA YARIS FORHJULSDRIFT**
**TESTDATO: 11.05.2023**
**KODE: 1163664**

**05.11.2020**  
Førstegang registrert

NBF Tilstandsrapport er utarbeidet av Norges Bilbransjeforbund og Forbrukerrådet.

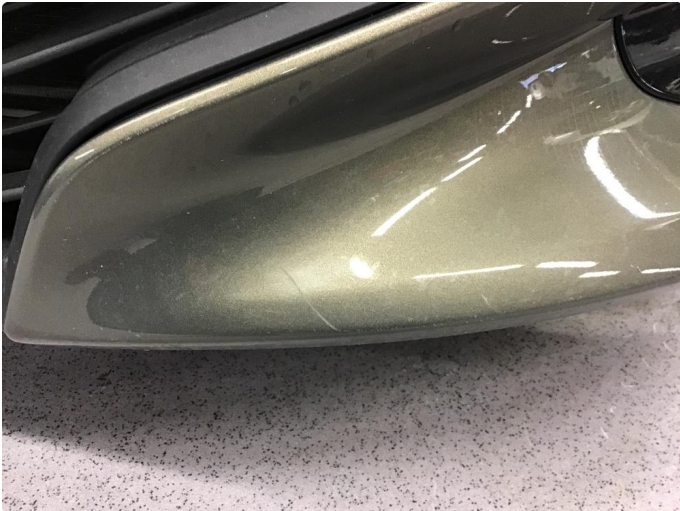
| Punkt | Beskrivelse | Plassering |
|---|---|---|
| 1.1 Støtfanger | Noen små riper på fanger foran hs. | |

1.1 Noen små riper på fanger foran hs.
