SKODA OCTAVIA / 5E 184 HK AUTOMAT 4WD

TESTDATO: 08.07.2026

DR65946

CHASSISNR: TMBLK9NE9K0174734

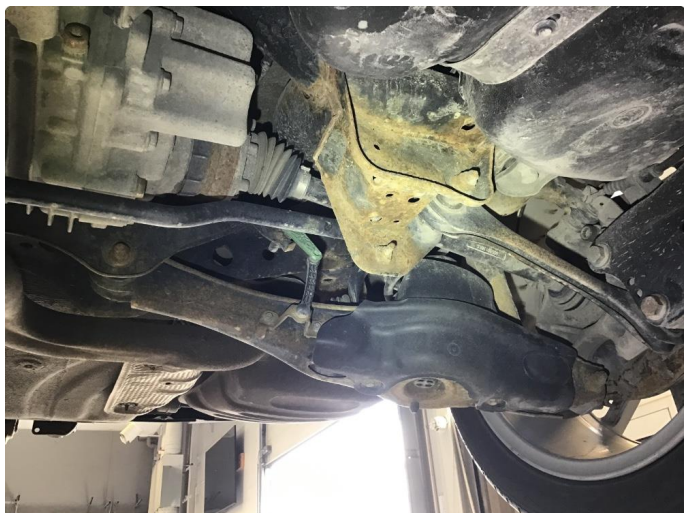
1.2 Bilen er rustbehandlet under.

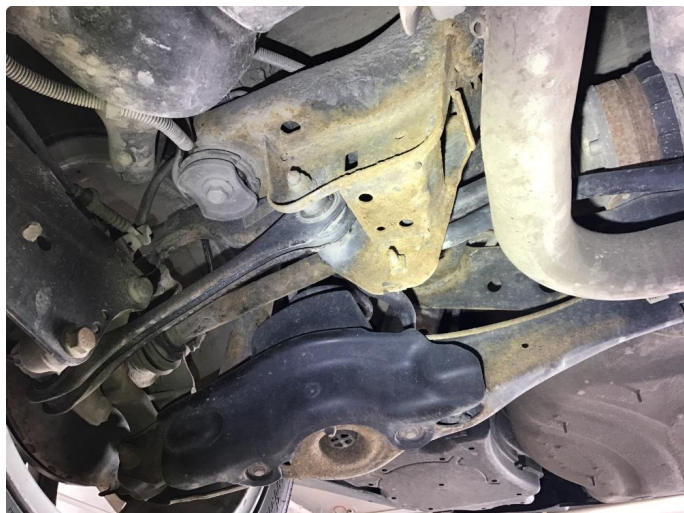
1.2 Bilen er rustbehandlet under.
