**TOYOTA COROLLA 2WD**
**TESTDATO: 26.04.2025**
**KODE: 1698406**

**YT76228**

**Nord Salten Auto**
**OPPSUMMERT STATUS PÅ KJØRETØY**

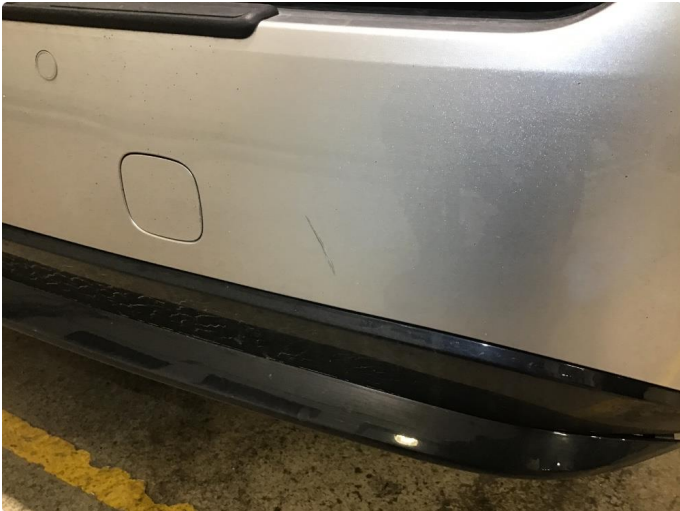
| Punkt | | Beskrivelse | Plassering |
|---|---|---|---|
| 1.2 | Støtfanger | Liten ripe på støtfanger bak | høyre bak |

1.2 Liten ripe på støtfanger bak

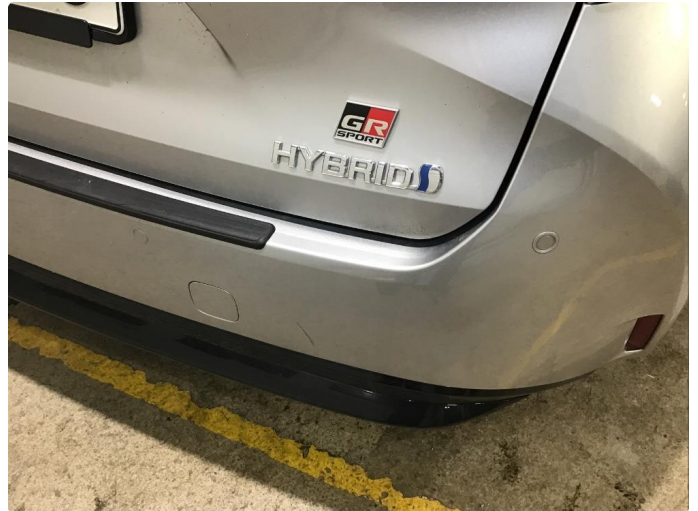
1.2 Liten ripe på støtfanger bak
